INSTITUTO DE
**MOVILIDAD Y
TRANSPORTE PARA
EL ESTADO DE SONORA**

Auditoría en seguridad vial con enfoque a usuarios más vulnerables.

Intersección avenida Luis Donaldo Colosio y calle Capri, en Hermosillo, Sonora.

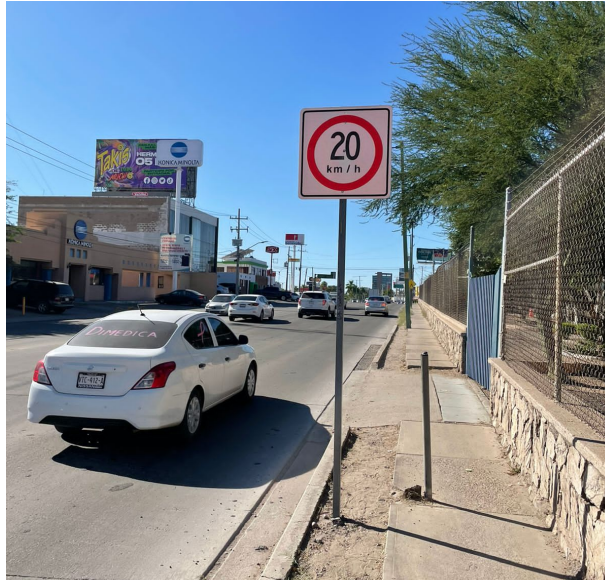
Figura 8.1 Señalamiento vertical en avenida Luis Donaldo Colosio

La velocidad vehicular máxima indicada de la vía es de 20 km/hr (ver Figura 8.1). El límite se estableció mediante un señalamiento vertical restrictivo (SR-9) y está a una distancia aproximada de 185 metros del cruce auditado. La geometría de la intersección es congruente con la jerarquía de la vialidad y permite un funcionamiento adecuado. Se carece de controles de velocidad tales como radares, agentes u alguna otra de pacificación del tránsito.

- a. En materia de velocidad colocar señalamientos horizontales con el límite de velocidad a 20 km/hr. Una señal por cada carril. La distancia recomendada para colocar el señalamiento horizontal será de hasta 300 metros antes de llegar a la intersección. Los límites de velocidad estipuladas para zonas escolares son 20 km/hr (Reglamento de Tránsito, 2005, Art. 21, fracc. IV).

- b. En lo que toca a lo vertical, colocar 2 señalamientos (señales preventivas SP-33) como mínimo, uno en cada rama del cruce y de forma visible.
- c. Colocación de dos indicadores de obstáculo (OD-5) laterales en área de isleta.

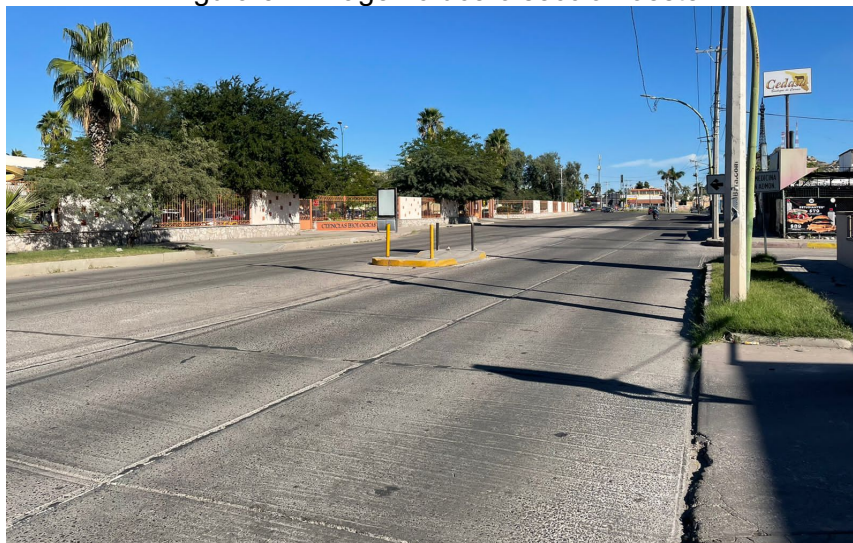
Figura 8.2 Imagen cruceo sección oeste

El cruce no es semaforizado y es faltante de señalizaciones para su identificación. En el tema ciclista, no se apreció infraestructura marcada —ciclovía, ciclocarril, caja bici/moto o señalamiento horizontal y vertical— (ver Figura 8.2); pese a que el Instituto Municipal de Planeación Urbana y el Espacio Público (IMPLAN) (2016) así lo indicó.

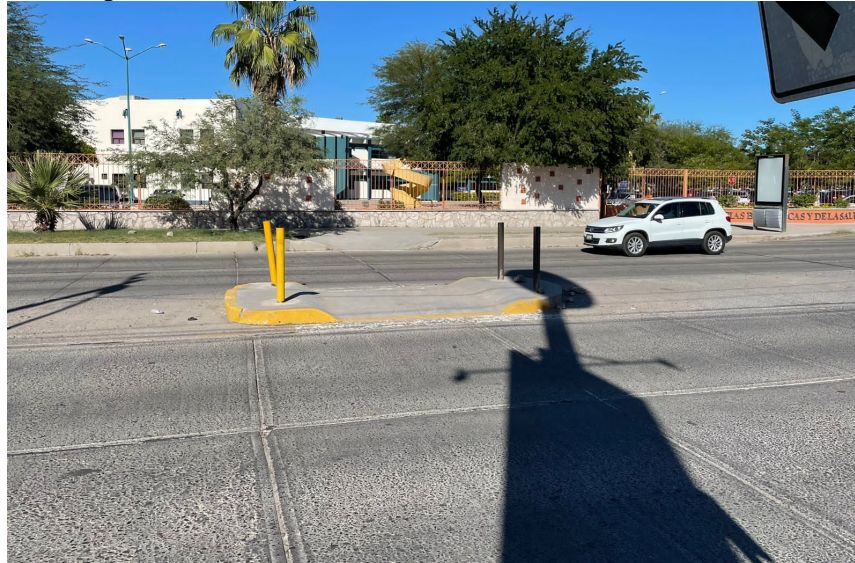
Figura 8.3 Paso peatonal vialidad Luis Donaldo Colosio

Para los peatones, el paso no se encuentra marcado en el pavimento ni es claramente identificado, pero cuenta con una isleta de refugio (ver Figura 8.3). En cuando a dispositivos para el tránsito de viandantes, el cruce carece de semáforos peatonales.

- l. En caso de requerir la medida de vibradores (Intervención Alternativa 1), pintar señales de paso a peatones correspondientes (M-7.1 y M-7.2) e incluir dos señalamientos verticales (SP-33 ESCOLARES). El diseño del paso a peatones contendrá un patrón hexagonal de colores por definir.

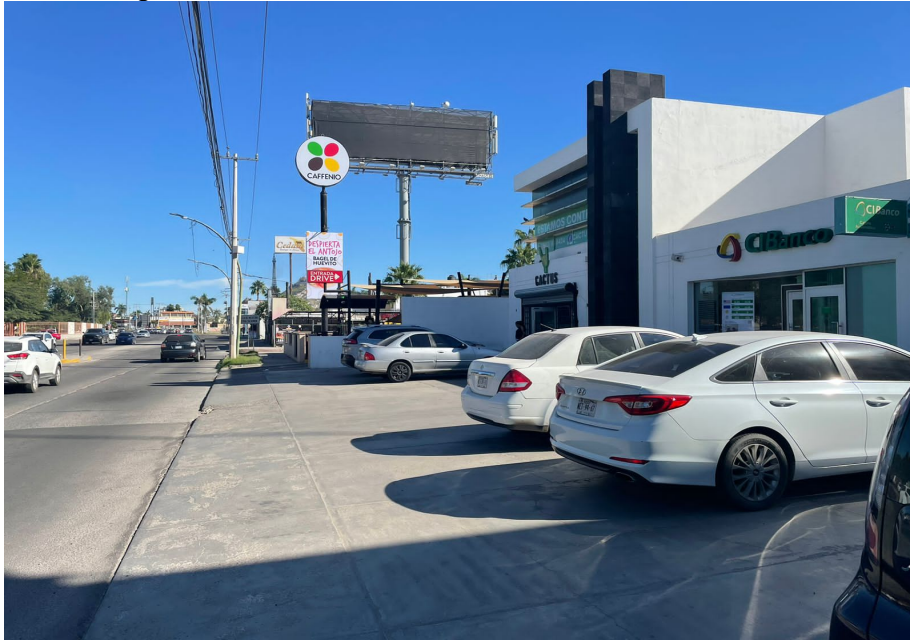
Figura 8.4 acera sur de avenida Luis Donaldo Colosio

Ante la falta de infraestructura vial para los usuarios más vulnerables, la preferencia de paso es otorgada a los vehículos motorizados. Se identificaron tres elementos que infieren ello. La primera es la ausencia de una clara y marcada preferencia hacia los más vulnerables —peatón y ciclista— mediante señales viales, así como una falta de dispositivos de pacificación del tránsito que evite altas velocidades. La segunda es la conducta de los automovilistas al incorporarse a la vialidad Colosio. Los conductores se detienen sobre el cruce peatonal sur (calle Capri) irrumpiendo el derecho de los viandantes. Y la última son las entradas a los estacionamientos de los locales. El peatón tiene que caminar con cuidado por la acera sur debido a la cantidad de espacio dedicado a la entrada/salida de vehículos (ver Figura 8.4).

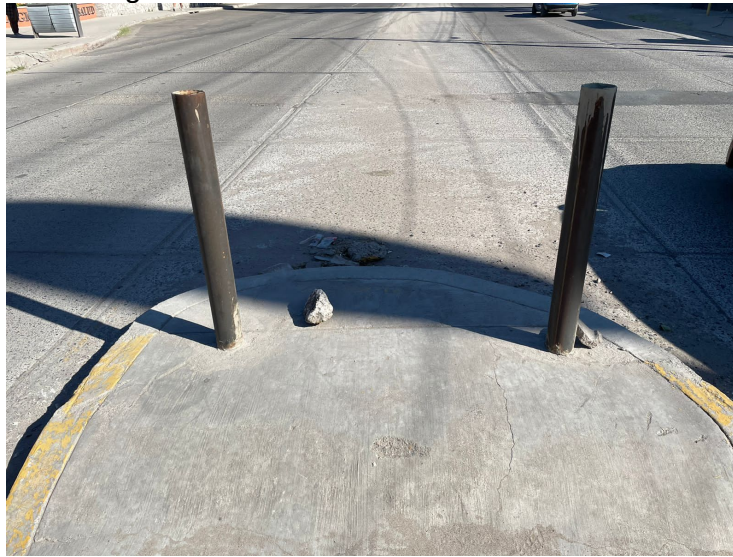
Figura 8.5 Isleta con bolardos en mediana

La homogeneidad en los carriles para los conductores se mantiene constante a lo largo de la vía. Para los peatones, tanto el cruce como la isleta no están obstaculizados, pero éste último exhibió una reparación por posible daño (ver Figura 8.5). En el caso de los ciclistas, no se apreció ningún tipo de trazado para su circulación.

- o. Colocación de macetas en área de isleta.
 - p. Pintura de guarniciones de cruce, en color blanco y amarillo.
 - q. Colocación de arbustos regionales en parte suroeste.

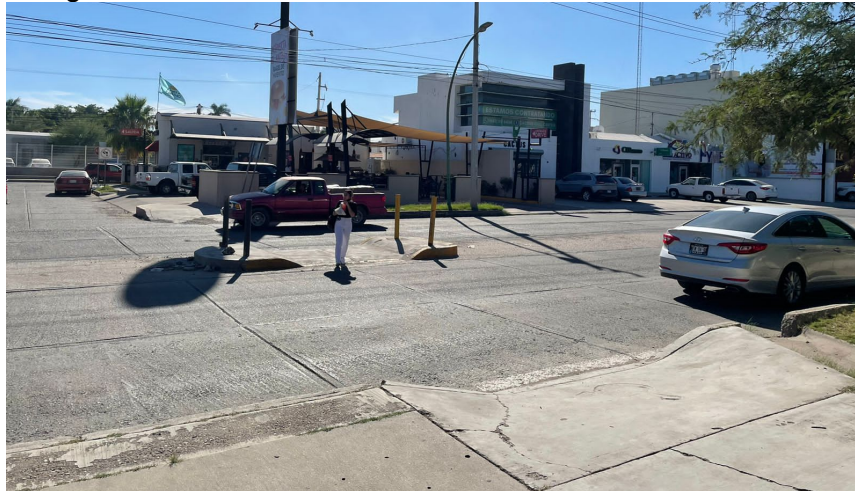
Las líneas de deseo identificadas se relacionaron con la Universidad de Sonora —escuelas de Medicina y Biología— (ver Figura 8.6 y Figura 8.7). Respecto a los negocios adyacentes al cruce, fueron muy pocos las y los viandantes que tuvieron interacción con ellos. En general, el área auditada representa un espacio de transición para personas universitarias y ejercicio para los ciudadanos.

Figura 8.6 Peatón cruzando la avenida Luis Donaldo Colosio

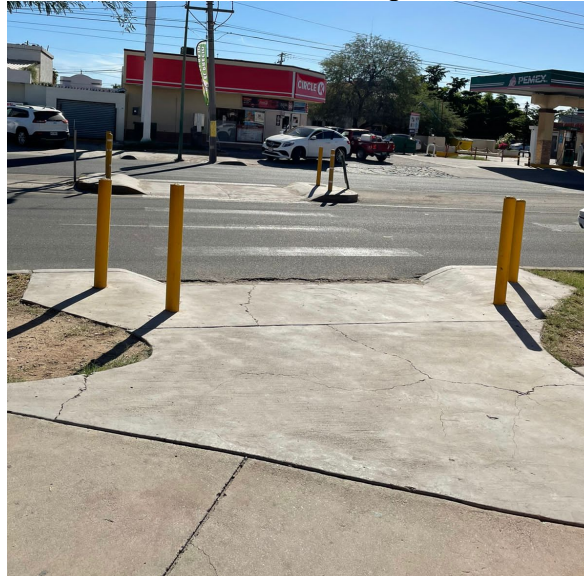
Figura 8.7 Cruce escuela de Biología en sección oeste

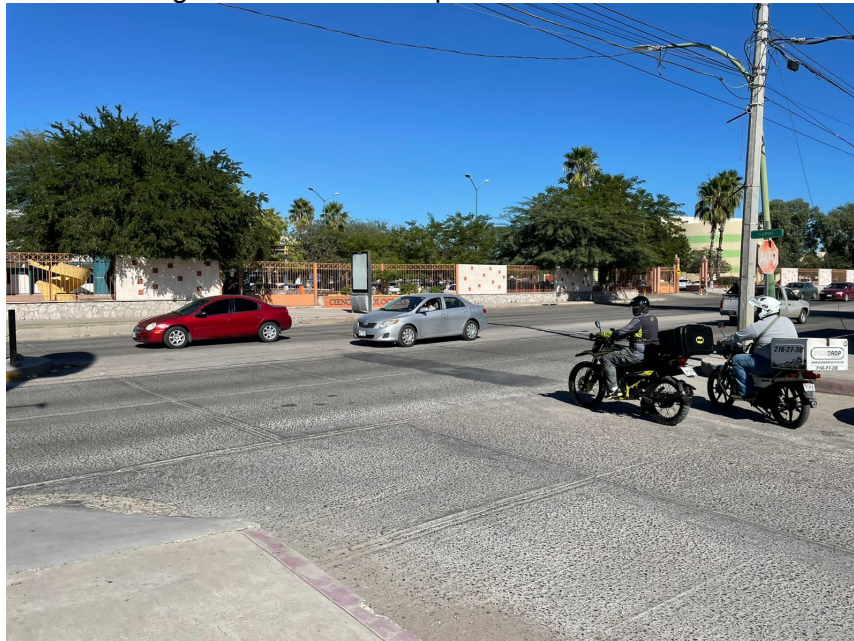
Figura 8.8 Estado del pavimento en el cruce

La superficie de rodamiento presentó, de forma general, un buen estado con ligeras fisuras (ver Figura 8.8).

- i. Reparación de pavimento y bacheo pertinente, así como limpieza por exceso de tierra y piedras.
- j. En caso de requerir la medida de vibradores (Intervención Alternativa 1), se recomienda una adecuación de rampas peatonales en esquinas. El diseño de las rampas sea alabeado con un porcentaje de pendiente máximo de 6% y pintadas. Además de colocar dos bolardos en rampa norte. Los bolardos

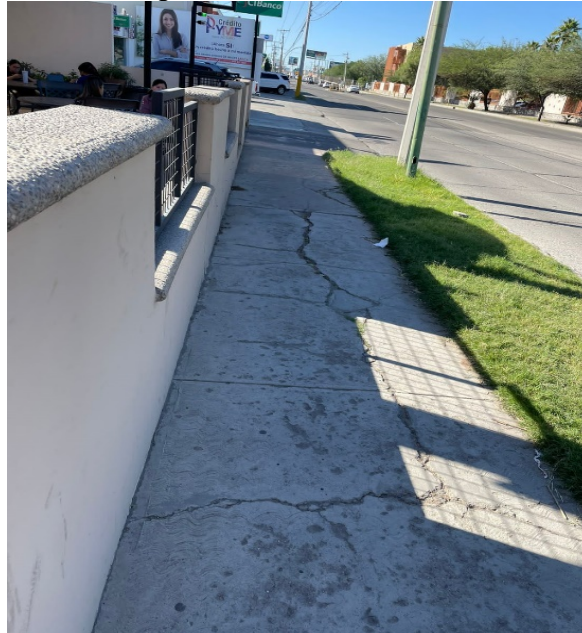
Figura 8.9 Acera suroeste

Al mismo tiempo, las aceras poseen dimensiones amplias con un estado deficiente sin guía podotáctil (ver Figura 8.9 y 8.10). En lo que respecta a las rampas para personas con discapacidad, la rampa suroeste tiene una pendiente mayor al 10%, la sureste es inexistente, la norte presentó un diseño alabeado, y ninguna cuenta con señalización legible para su uso.

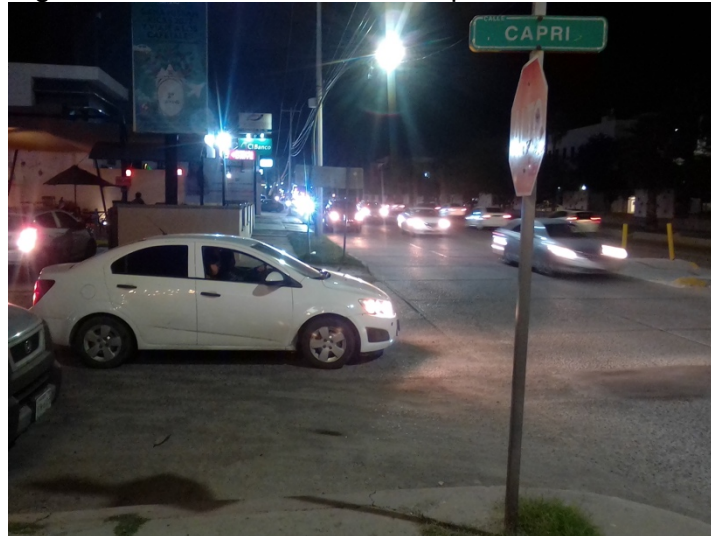
- iv. Se observaron a ciclistas transitar por las aceras.
- v. En la parte sur (calle Capri), las y los peatones evitaron cruzar por la esquina debido a que los vehículos invaden el paso peatonal. Dicho cruce no está señalizado (paso de cebra) y un muro perimetral de un local comercial evita la visibilidad del conductor. Se infiere que los automovilistas se aproximan lo más posible a la esquina para observar el flujo de vehículos de la avenida Luis Donald Colosio a expensas del derecho de cruce de los peatones.

La prioridad para peatones y ciclistas es inexistente al faltar señalización que así lo indique. De igual modo, el área auditada carece de dispositivos que disminuyan o detengan el flujo vehicular en favor de estos usuarios más vulnerables.

Figura 8.12 Vehículo sobre cruce peatonal sección sur

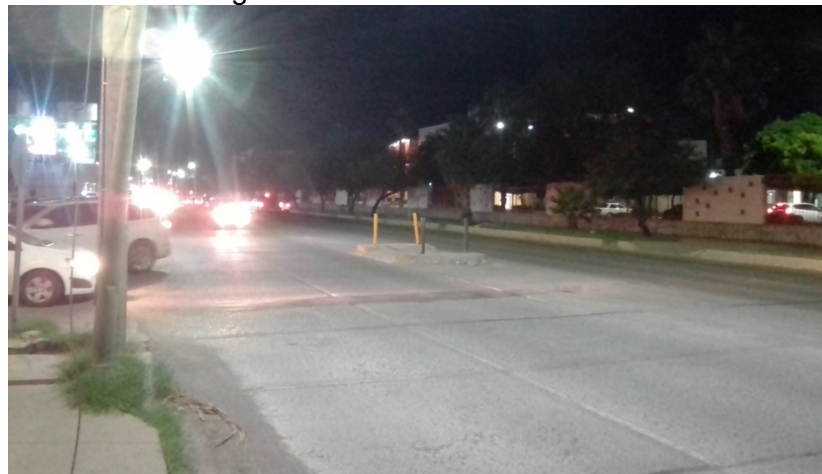
Figura 8.13 Iluminación nocturna

La iluminación nocturna es suficiente (ver Figura 8.13). Durante la observación, se detectaron algunos vehículos —motocicletas y automóviles— transitar sin luces.
