INSTITUTO DE  
**MOVILIDAD Y  
TRANSPORTE PARA  
EL ESTADO DE SONORA**

Auditoría en Seguridad Vial con enfoque a usuarios más vulnerables de la vía.  
Entronque a desnivel blvd. Agustín García López y calzada Luis Encinas, en  
H. Guaymas, México.

La fecha de elaboración de la ASV fue el viernes 03 de febrero de 2023.

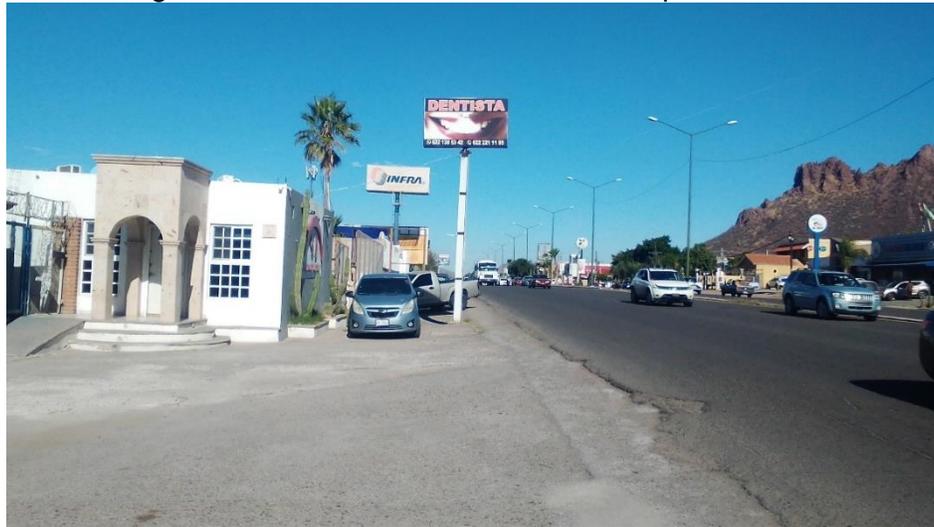
Figura 6.4 Parada de costumbre de transporte urbano

En el caso del transporte urbano —las personas usuarias se ubican en el tercer nivel de la jerarquía de la movilidad— las rutas identificadas fueron de tipo urbanas y suburbanas. Las primeras son las líneas Guaymas Norte (R1, R2 y R3), ruta Marsella y ruta Miramar (ver Figura 6.3); mientras que las segundas son Ampliación Guaymas Norte, Guaymas-San José y Guaymas-San Carlos (Instituto de Movilidad y Transporte para el Estado de Sonora (IMTES), 2023). Por lo que se refiere a las paradas, se reconoció una categorizada como de costumbre en la sección norponiente (ver Figura 6.4).

11. Colocación de tapa en alcantarilla, reparación de luminarias de debajo de entronque a desnivel y en zonas de curva.
12. Una medida complementaria a la seguridad peatonal es la modificación de las rutas urbanas de transporte público (ver Figura 10.2).
13. Creación de infraestructura verde en taludes del entronque a desnivel con la finalidad de “reducir la erosión, Aumentar la infiltración del agua, Disminuir el volumen de escurrimientos que llega agua abajo, Reducir el contenido de sedimentos en las aguas de escorrentía, Revegetar las zonas aledañas a las carreteras.” (Secretaría de Infraestructura, Comunicaciones y Transportes (SICT), 2021, p. 145).

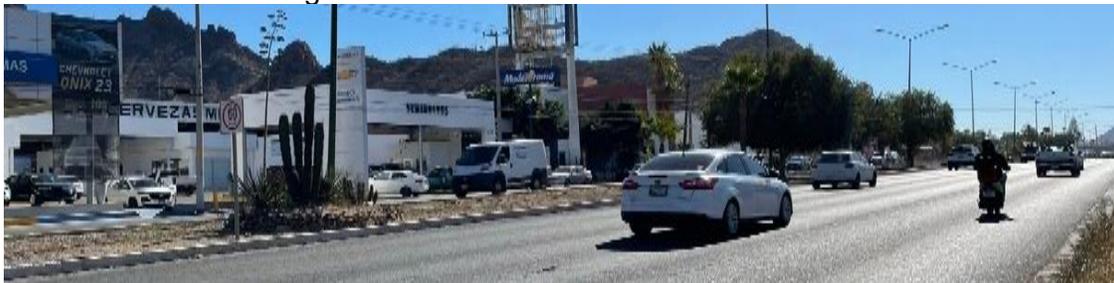
Figura 8.1 Ubicación de señalamiento norte

Sobre los límites de velocidad impuestos por la autoridad, se identificaron dos señalamientos. El primero fue de 60km/hr en mediana, también conocida como camellón, a 353 metros del inicio norte del entronque (ver Figura 8.1); en tanto que el segundo es de 40km/hr, a 175 metros al inicio sur del entronque, ubicado en acera (ver Figura 8.2).

1. Disminución de límite de velocidad a 50 km/hr. Esto puede ser mediante colocación señalamientos restrictivos e indicaciones de velocidad en carriles (M-11.1). La velocidad establecida responde al artículo 49 (LGMSV, 2022). Se sugiere recurrir a distintos dispositivos de pacificación de tránsito como son los reductores de velocidad (OD-15), los vibradores (OD-9), y semáforos. Las medidas pueden ser complementadas con botones (DH-3), rayas con espaciamiento logarítmico (M-9), y demás elementos.

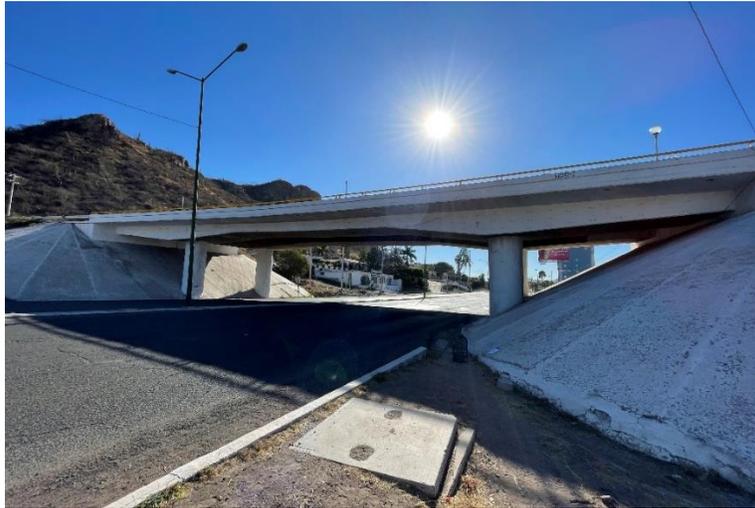
Figura 8.3 Vista norte del entronque

El área auditada comprende un entronque a desnivel sin dispositivos semafóricos facilitando el flujo continuo de vehículos (ver Figura 8.3). Ante la ausencia de pasos de cebra marcados e infraestructura ciclista —ciclovía, ciclocarril o carril bus-bici—, se infiere una preferencia clara hacia los vehículos automotores.

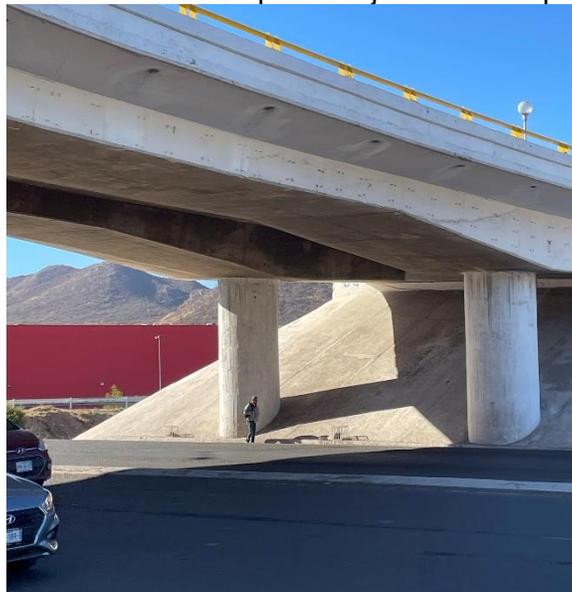
Figura 8.4  
Peatón circulando por debajo del entronque

No se identificaron tiempos de espera para vehículos automotores y el comportamiento de cruce de peatones se relacionó a la disminución del flujo vehicular (ver Figura 8.4).

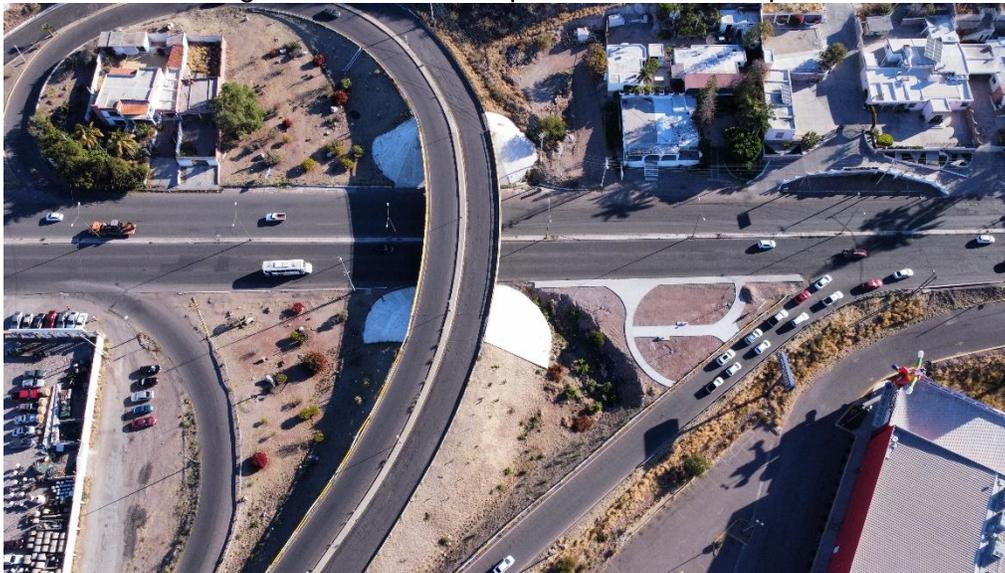
Figura 8.5 Vista aérea poniente del entronque

La homogeneidad de los carriles vehiculares es constante y sin obstáculos (ver Figura 8.5). La geometría se incrementa —carriles de integración— en la parte norte del entronque a desnivel.

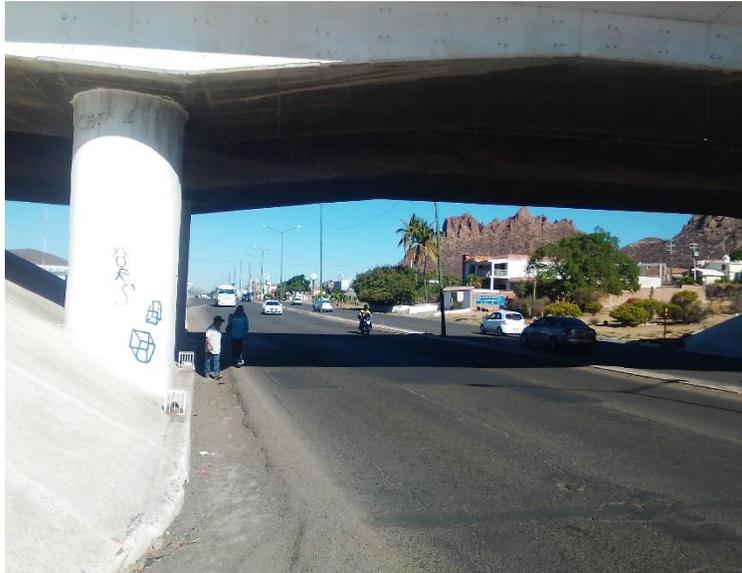
Figura 8.6 Peatones circulando por arroyo vehicular en entronque

Por lo que se refiere a peatones, el área auditada es faltante de aceras en gran parte del recorrido —ambos costados de blvd. García López—. Lo cual genera inconexión en trayectos y expone a los viandantes a un riesgo constante de colisión con algún vehículo tanto al norte como al sur del entronque (ver Figuras 8.6, 8.7 y 8.8).

9. Creación de trayecto peatonal, de preferencia alrededor del entronque a desnivel. Ello implica creación de aceras con guarnición de dimensiones mínimas de 1.80m, con guías podo-táctiles, rampas e interconexión entre banquetas. Dicha conexión sugiere pasos peatones semaforizados en vialidades con intersecciones tanto al norte como al poniente. La evidencia internacional señala que la falta o ausencia de banqueta incrementa la probabilidad entre 1.5 a 2 veces la colisión entre un peatón y un vehículo (OMS, 2013). En particular, se sugiere que el trayecto peatonal evite la circulación por debajo del entronque a desnivel —en especial por el lado poniente—, y los pasos peatonales en curva y áreas de convergencia/divergencia de carriles. Sin embargo, si se desearía colocar pasos a nivel para peatones, éstos deberán evitar curvas y ser acompañados por medidas para pacificación del tránsito (Technical Commite C.2 Design and operation of safer road infrastructure, 2019) con el propósito de garantizar en todo momento la seguridad de las personas que circulan.

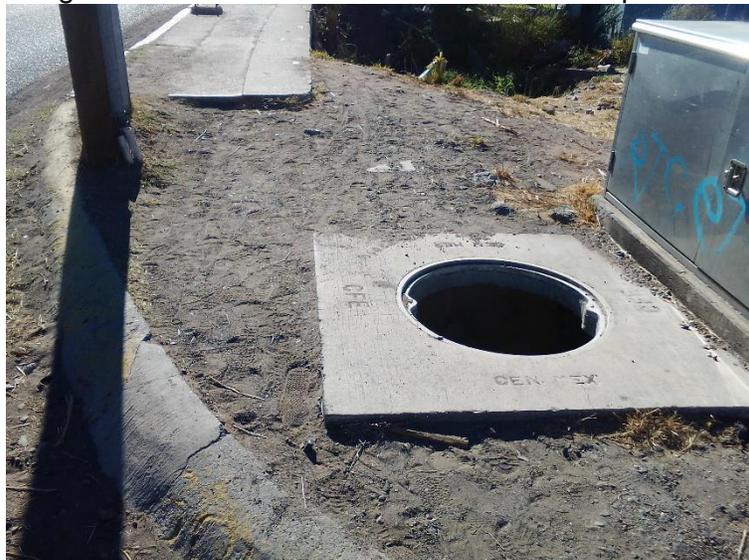
Figura 8.9 Alcantarilla abierta en sección sur poniente

Aunado a ello, el reconocimiento de obstáculos como alcantarillas abiertas (ver Figura 8.9) y depresiones naturales (ver Figura 8.10) dificultan el tránsito de viandantes. La línea de deseo identificada se relacionó a la parada de costumbre del transporte urbano y el negocio de televisión por cable.

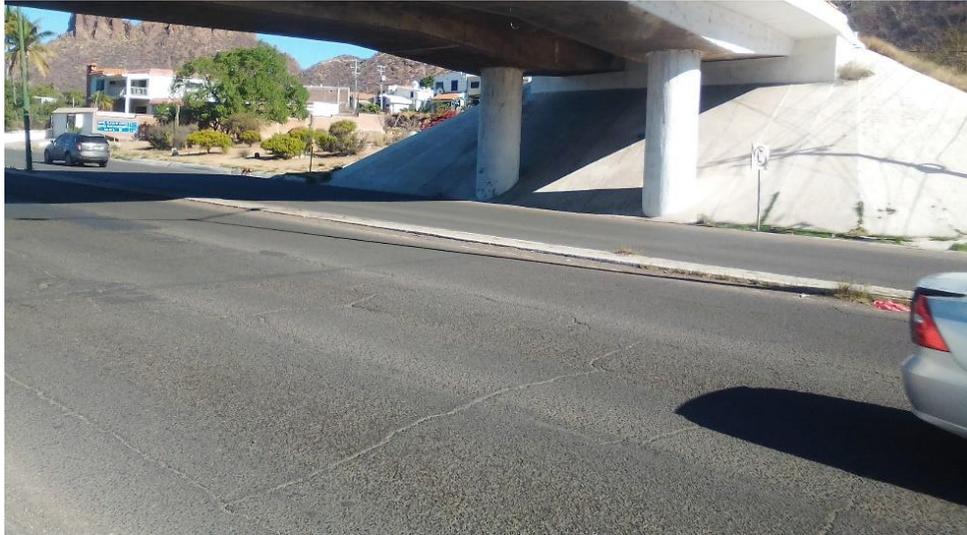
Figura 8.11 Superficie de arroyo vehicular en blvd. García López

La superficie de rodamiento se encuentra en buen estado con algunas fisuras (ver Figura 8.11). Ello en contraste con el espacio destinado a peatones, los cuales presentan superficies de tierra (ver Figuras 8.12 y 8.13), ausencias de rampas para discapacitados tanto en esquinas como en mediana, y falta de algún dispositivo para personas invidentes —guía podo-táctil—.

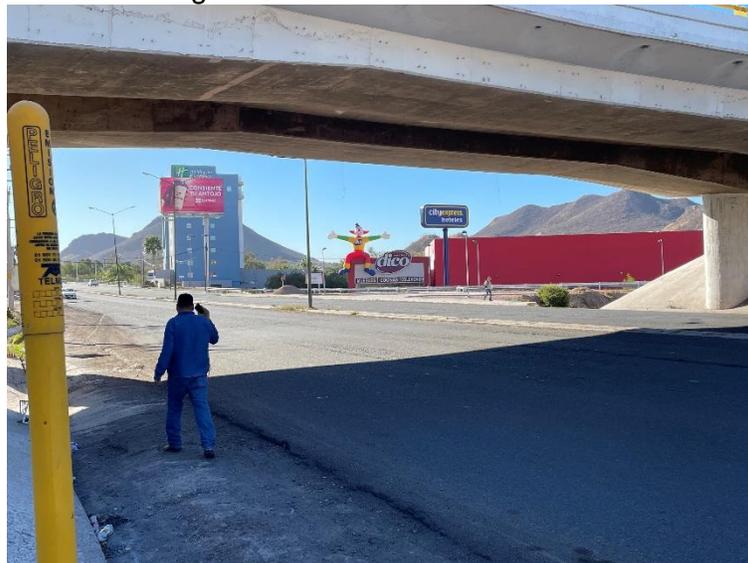
Figura 8.13 Peatones transitando

La prioridad para ciclistas y peatones es inexistente debido a la falta de espacios claramente delimitados y la señalización correspondiente. La distancia de cruce para los viandantes es corta —3 carriles— (ver Figura 8.13).

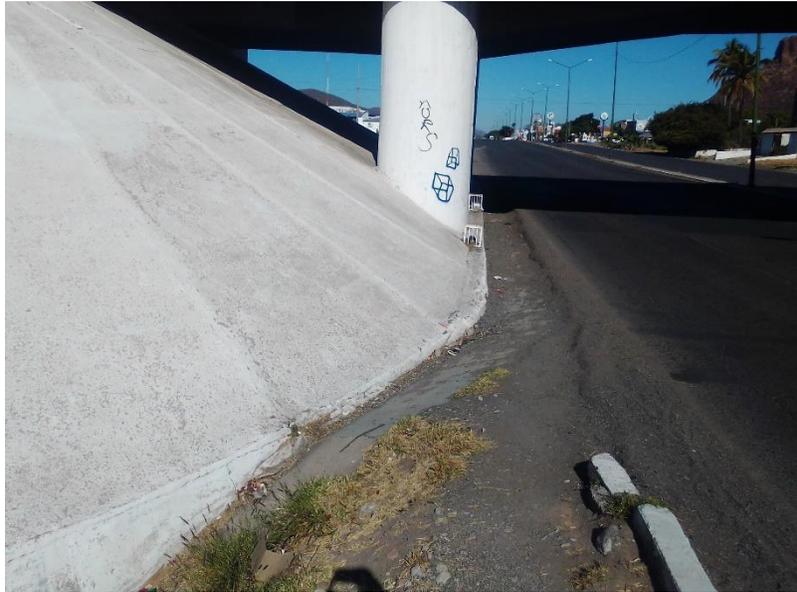
Figura 8.14 Columnas del entronque a desnivel

Las columnas del entronque a desnivel obstaculizan la visibilidad de los peatones (ver Figura 8.14). Algunas personas que caminaron por esa sección, ante la falta de aceras, optaron por hacerlo lo más alejado del arroyo vial. Hecho que permite que las columnas oculten, momentáneamente a los peatones del rango de visión de los conductores.

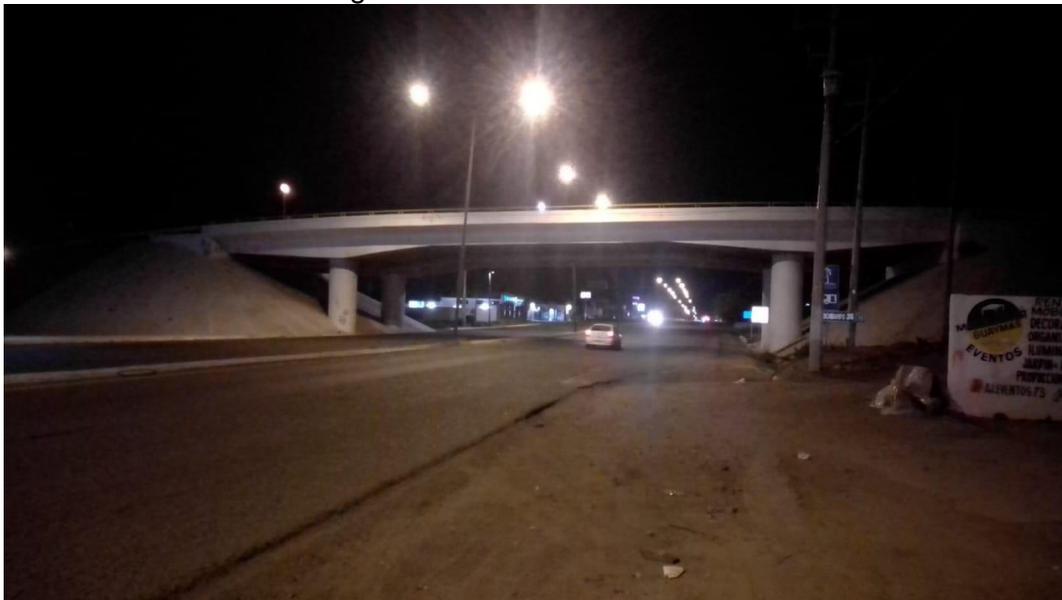
Figura 8.15 Iluminación nocturna

Sobre la iluminación nocturna, el tramo auditado cuenta con alumbrado público (ver Figura 8.15), no obstante las lámparas debajo del entronque no funcionan (ver Figura 8.16).

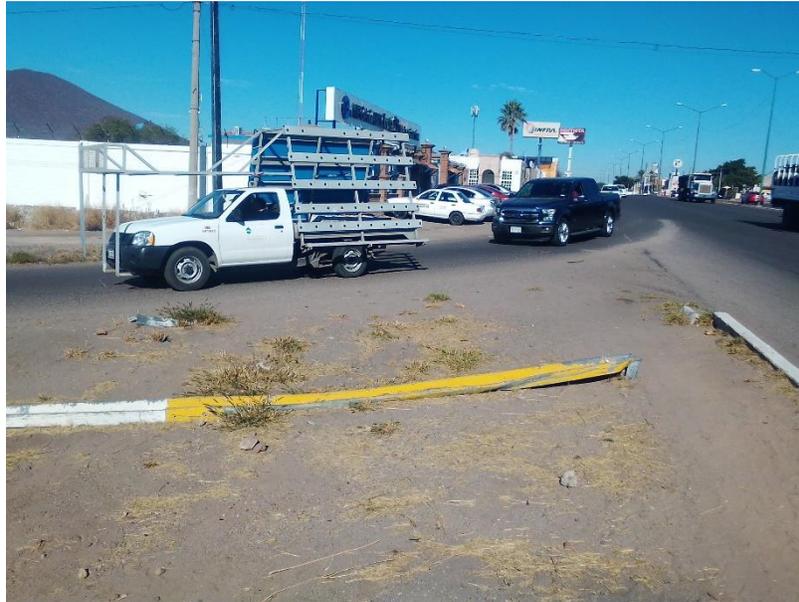
Figura 8.17 Barrera dañada en carril norponiente

Se observó infraestructura dañada, en concreto las barreras de orilla de corona (OD-4.1) tanto en carril norponiente (ver Figura 8.17) como sur poniente (ver Figura 8.18) del entronque a desnivel.

4. Colocación de amortiguamiento redireccionables – No traspasables (OD-4.4.1/RNT) en áreas de divergencia de carriles. Además de reparación de barreras de orilla de corona (OD-4.1) dañadas dentro del entronque a desnivel, rayas canalizadoras (M-5) en zona de transición y dispositivo antideslumbrante (OD-12).
