Instituto de Movilidad y Transporte para el Estado de Sonora, 2023. Auditoría en Seguridad Vial con enfoque a usuarios más vulnerables. Intersección blvd. Solidaridad y blvd. Alférez Juan Bautista de Escalante, en Hermosillo, México.

**Auditoría en Seguridad Vial con enfoque a usuarios más vulnerables.
Intersección blvd. Solidaridad y blvd. Alférez Juan Bautista de Escalante, en
Hermosillo, México.**

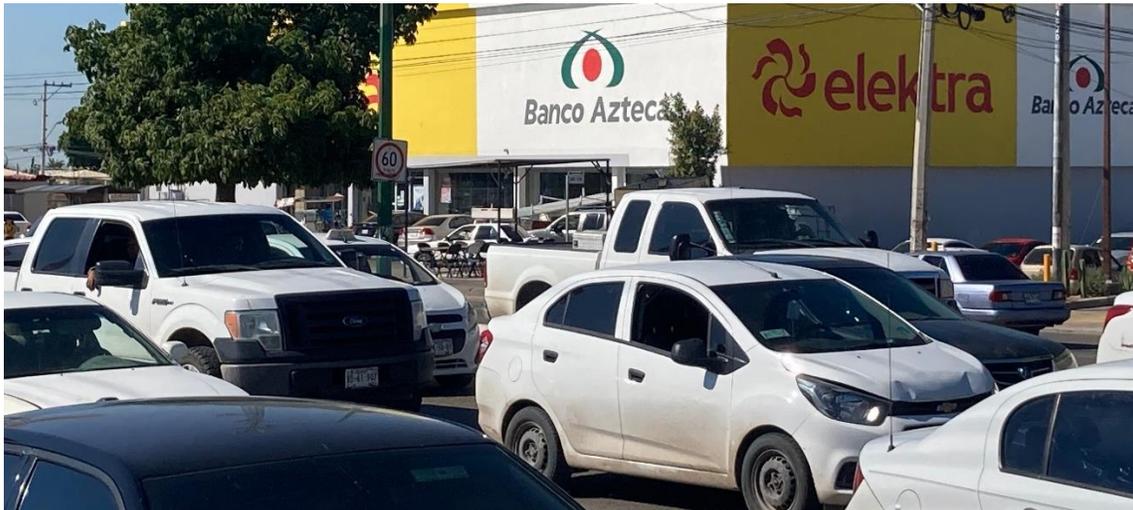
El límite de velocidad establecido se encuentra marcado mediante tres señalamientos verticales restrictivos (SR-9) en distintas orientaciones, con diferentes velocidades y colocados sobre medianas. De tal manera que, al sur aparecer un señalamiento de 60 km/hr a 42 metros de la intersección (ver Figura 8.1); al este, a 226 metros, una señal de 60 km/hr (ver Figura 8.2); y al oeste, uno de 45km/hr a 138 metros del cruce (ver Figura 8.3). Las medidas de referencia son al inicio de la intersección en cada sección.

Figura 8.1 Señalamiento sur sobre blvd. Solidaridad

- a. Reducir el límite a 50km/hr en ambas vialidades. Para ello, colocar 12 señalamientos restrictivos verticales (SR-9 VELOCIDAD) como mínimo, distribuidos 3 para cada tramo del cruce y de forma visible. El límite será reforzado mediante señalamiento horizontal en cada carril (M-11.1) siendo la distancia recomendada de hasta 300 metros antes de llegar a la intersección. Los límites de velocidad estipulados por la Ley Federal para avenidas primarias sin acceso controlado son de 50 km/hr ((Ley General de Movilidad y Seguridad Vial, 2022, art. 49).

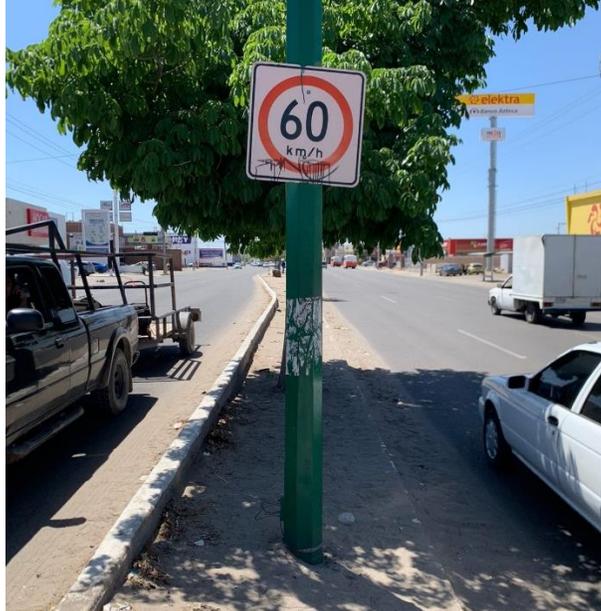
Figura 8.2 Señalamiento este en blvd. Bautista

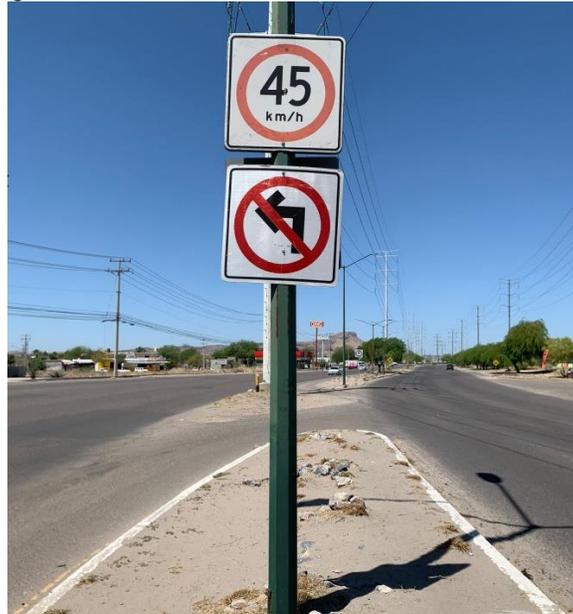
Figura 8.3 Señalamiento oeste en blvd. Bautista

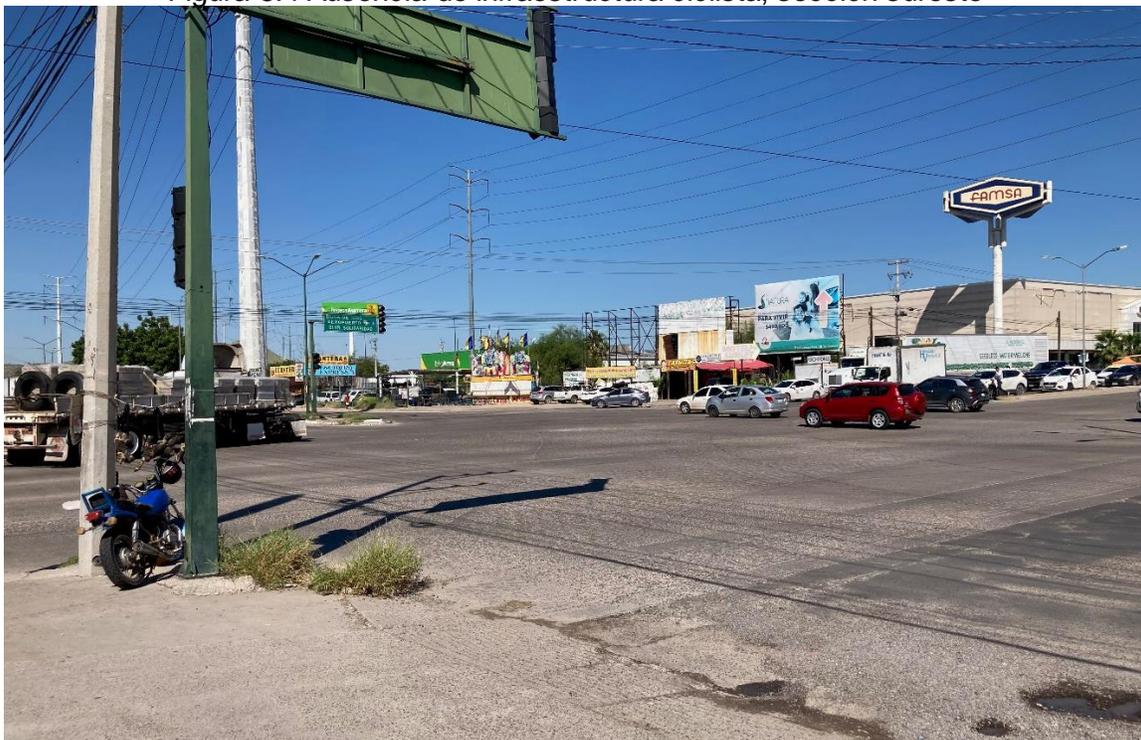
La intersección es semaforizada con señalización visible. En relación a la infraestructura de los usuarios más vulnerables, no se apreciaron elementos para el tránsito seguro de ciclistas —ciclovía, ciclocarril, caja bici/moto o señalamiento horizontal y vertical— (ver Figura 8.4); ello pese a ser indicado por IMPLAN (2016).

Figura 8.4 Ausencia de infraestructura ciclista, sección sureste

- l. Construir una ciclovía confinada en blvd. Bautista de Escalante. El espacio ciclista tendrá una anchura de 2.00 m, delimitado mediante elementos de confinamiento y raya continua doble (M-1.6). Además de contener un pictograma para identificación del espacio (M-15).

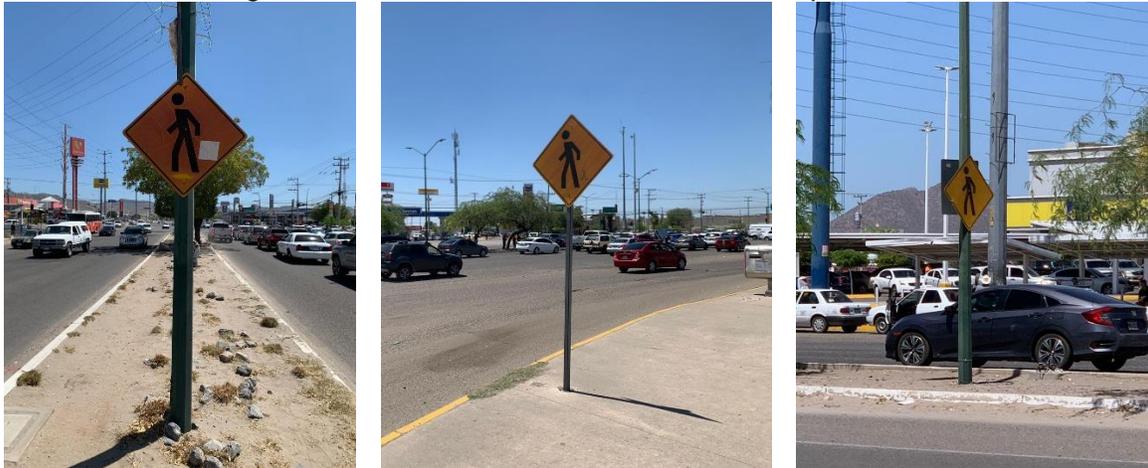
En lo referente a peatones, existe señalización preventiva (SP-32) (ver Figura 8.5) pero el paso no se identifica claramente aun estando impreso en el pavimento, (ver Figura 8.6). Más aún, se carece de semáforos peatonales. La parte norte cuenta

Figura 8.5 Señalamiento vertical de cruce de peatones

- d. Colocar señalamientos preventivos verticales. 2 señalamientos para incorporación del tránsito (SP-17), 9 señalamientos verticales tránsito de peatones (SP-32) con letrero de "PREFERENCIA PEATONES", 12 para circulación de bicicletas (SP-39), y 3 sobre reductor de velocidad (SP-41).

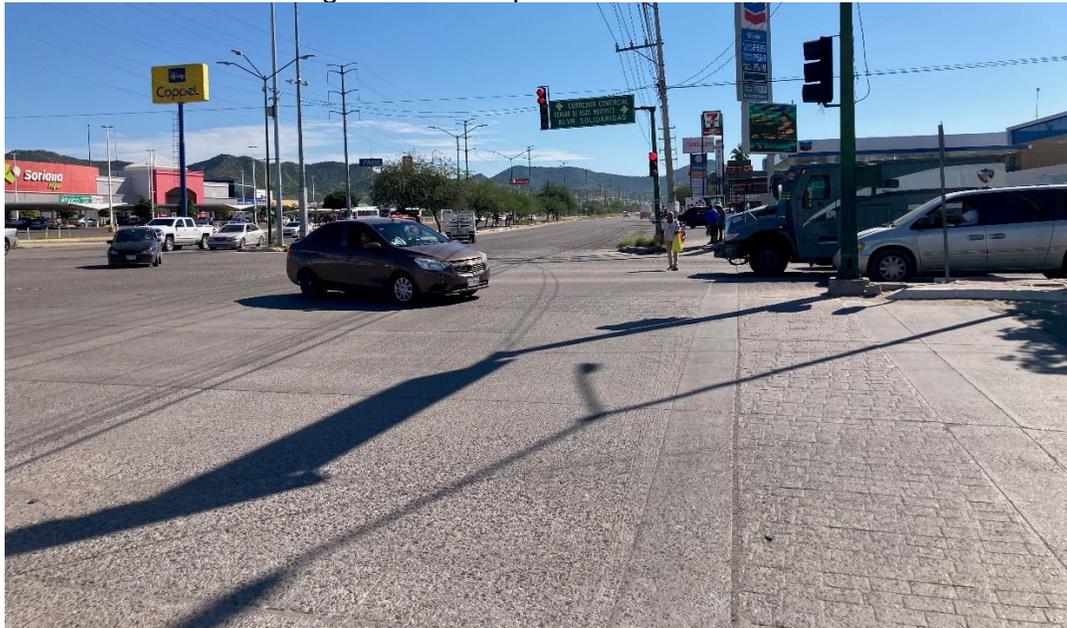
Figura 8.6 Paso peatonal sección sur

- c. Pintar los cruce peatonales de forma clara y legible. Cada cruce incluirá rayas para cruce de peatones y ciclistas en vías primarias (M-7.1), rayas de alto (M-6), flechas para indicar movimientos (M-11.1), área de espera para motocicletas con pictograma, y 8 semáforos peatonales. Este dispositivo de control es necesario según los criterios marcados tanto para el volumen mínimo de peatones como los antecedentes sobre accidentes (DGST, 2014, Capítulo VII). De igual manera, ajustar los ciclos semaforicos para proporcionarle tiempo suficiente a los peatones de completar su cruce en un solo tiempo.

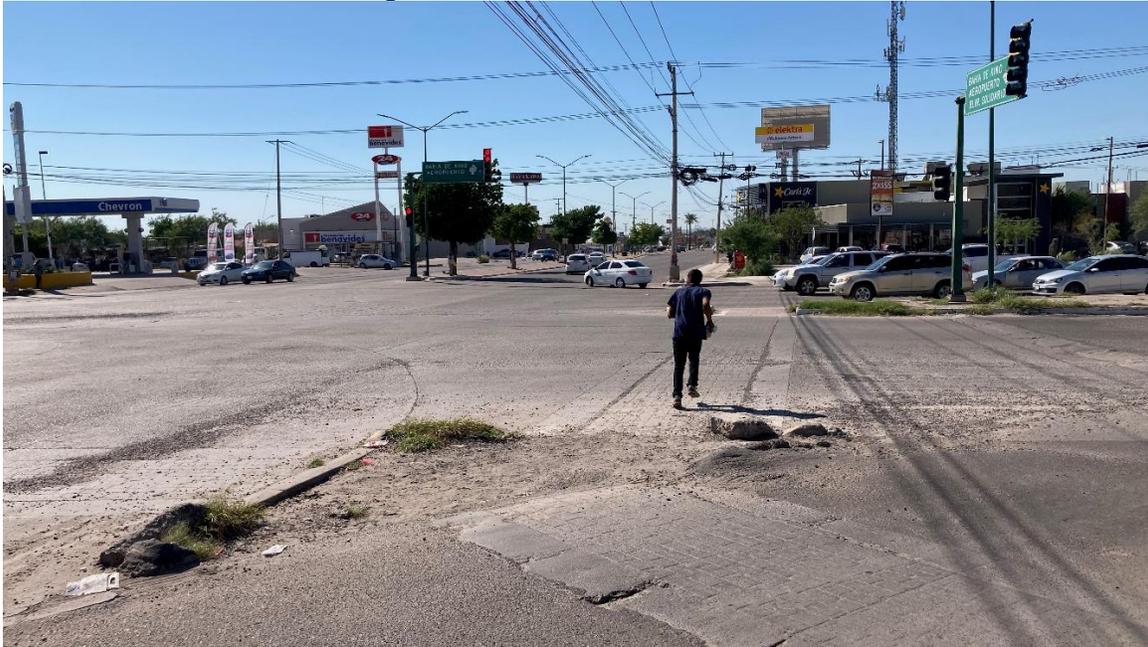
con isletas peatonales. En concreto, la situada en el lado noroeste es faltante de señalización y de elementos de protección tales como guarnición y acera (ver Figura 8.7).

Figura 8.7 Isleta en sección norte

- e. Construir y ampliar isletas en sección norte de la intersección. Cada isleta tendrá un espacio de área verde con vegetación endémica.

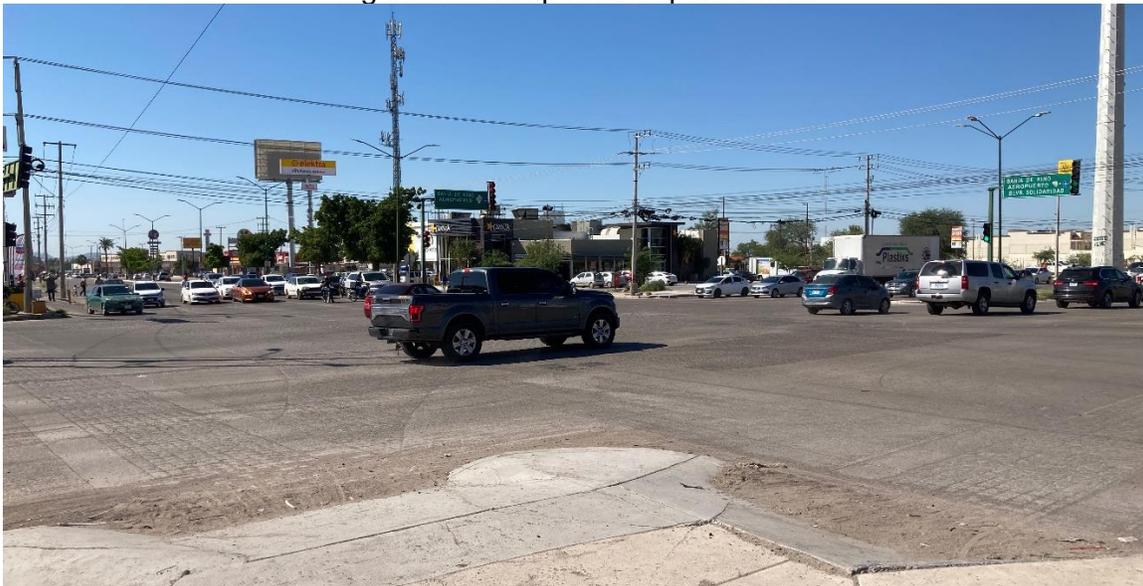
Los tiempos de espera para vehículos son cortos dado que los conductores aguardan un lapso de 90 segundos. Más aún, la luz verde dura aproximadamente 30 segundos por sentido (ver Figura 8.8).

En tanto, los peatones esperan menos de 40 segundos para cruzar, un lapso corto. Por desgracia y debido a la afluencia vehicular, los viandantes no pueden cruzar en un solo tiempo la sección.

Figura 8.8 Tiempos de espera cortos

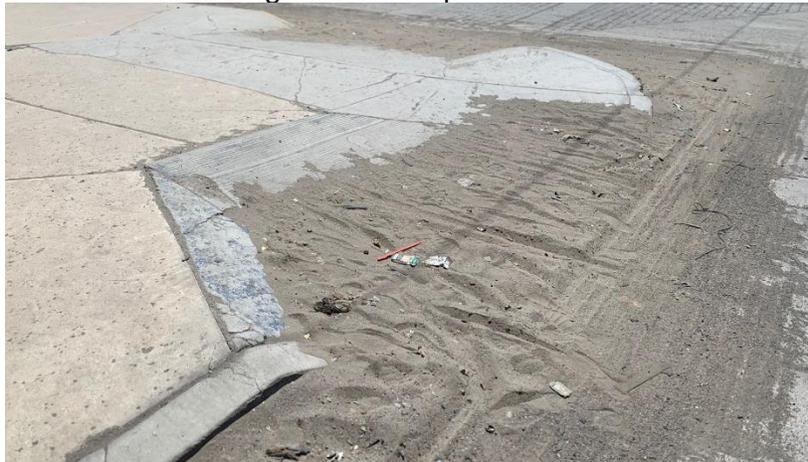
Los cruces peatonales y las medianas no se encuentran obstaculizados, pero sí contienen restos de tierra, piedras y basura (ver Figura 8.9). Material que dificulta

el tránsito de las personas con discapacidad y movilidad limitada. Por su parte, tres de las cuatro medianas no abarcan el cruce peatonal (ver Figura 8.10). Aspecto que condiciona a los viandantes a modificar sus trayectorias para refugiarse en la mediana.

Figura 8.9 Rampa noreste

- g. Adecuar rampas para usuarios con discapacidad y movilidad limitada. Se sugiere que el diseño de las rampas sea alabeado con un porcentaje de pendiente máximo de 6%, estén pintadas y guarden perpendicularidad entre ellas. Además, incluir guía podo-táctil y dos bolardos para protección.

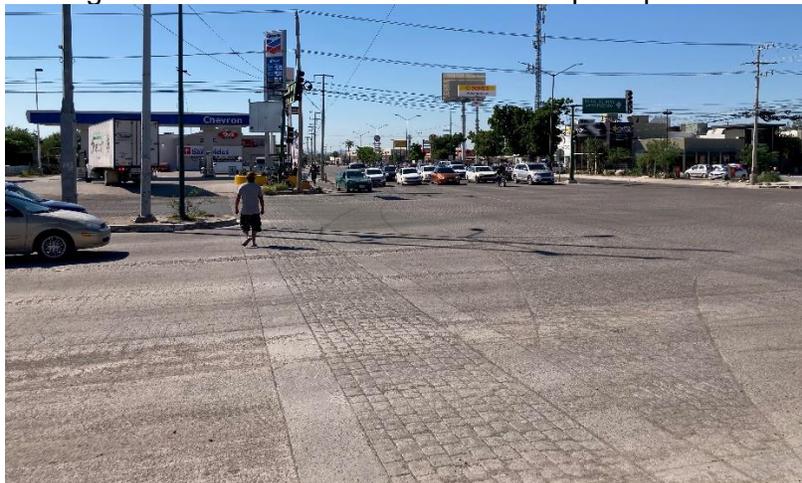
Figura 8.10 Mediana sin continuidad al paso peatonal

- f. Ampliar espacio de cruce peatonal en medianas para protección. Cada espacio contendrá 4 bolardos. Los bolardos tendrán una altura de 0.90 m y en color gris Oxford con una franja reflejante blanca.

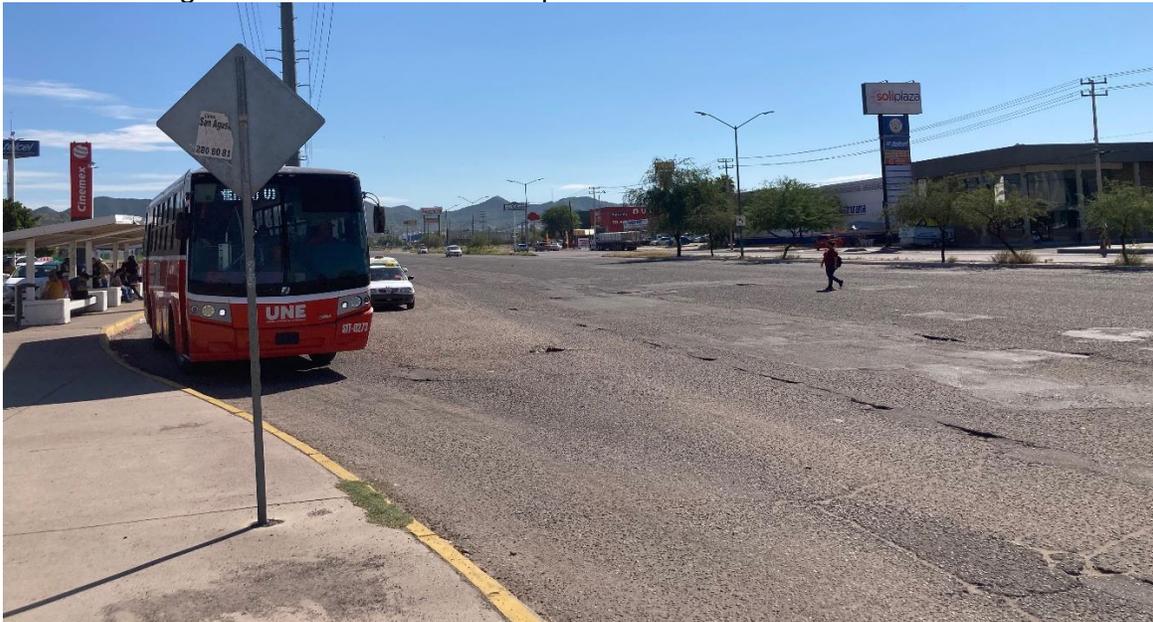
Las líneas de deseo con mayor flujo de peatones se ubicaron en la sección sur y oeste. En la primera, las líneas condujeron hacia una parada de transporte urbano, a puestos de comida y a un establecimiento; en tanto que la segunda hacia una parada de transporte, un sitio de taxis, una tienda de conveniencia y una departamental. Es pertinente indicar que la distancia de cruce en la sección este alcanza hasta 12 carriles —7 en el tramo norte y 5 en el tramo sur— (ver Figura 8.11). Esto es una distancia sumamente larga, en particular para las personas con discapacidad o movilidad limitada.

Figura 8.11 Peatón cruzando por línea de deseo en sección este

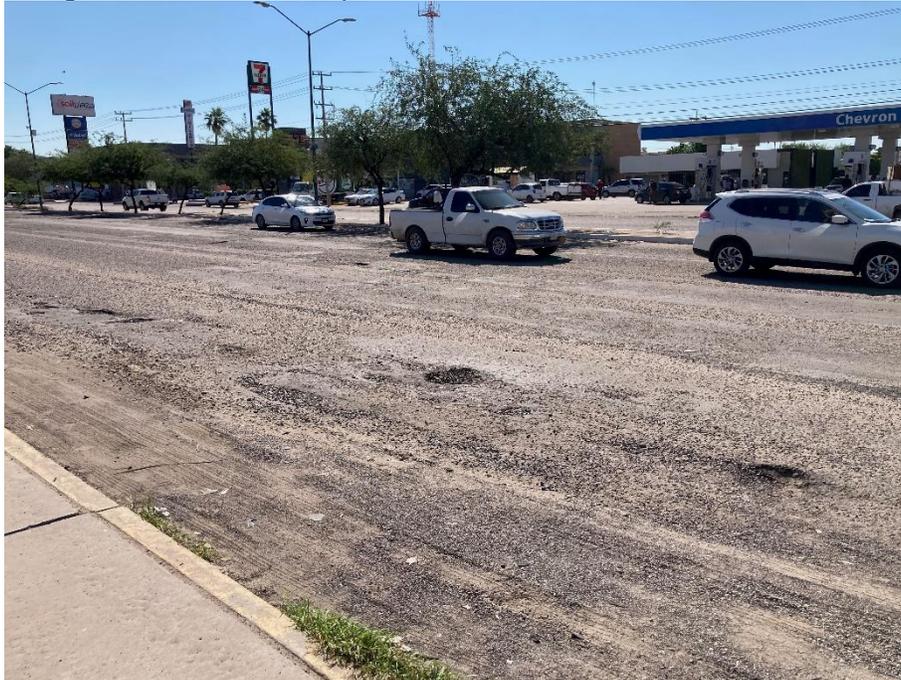
La superficie de rodamiento presentó, de forma general, un buen estado con ligeras fisuras. Las deficiencias identificadas fueron en los carriles del blvd. Bautista de Escalante tramo norte (ver Figura 8.12). Un tramo próximo a una parada de transporte urbano y a un sitio de taxis.

Figura 8.12 Estado del pavimento en blvd. Bautista de Escalante

- m. Construir área para ascenso/descenso de transporte público en sección noreste. El área se conformará por tres isletas — dos de ellas con área verde—, carril bus-bici acorde a especificaciones, reductor de velocidad sinusoidal, y señalamiento vertical para paradero de autobús (SIS-19).
- n. Construir área para ascenso/descenso de taxis. Los espacios de estacionamientos estarán limitados por marcas para estacionamiento (M-10), y señalamiento vertical para taxis (SIS-24).
- o. Pintar raya en orilla izquierda continua (M-3.3) en medianas y delinear guarniciones (M-12.2) para mayor visibilidad.
- p. Limpiar superficie de rodamiento por exceso de tierra y podar árboles en mediana. Los señalamientos deberán ser visibles, por lo que la altura mínima libre es de 2.50m.
- q. Pavimentar y bachear las áreas pertinentes.

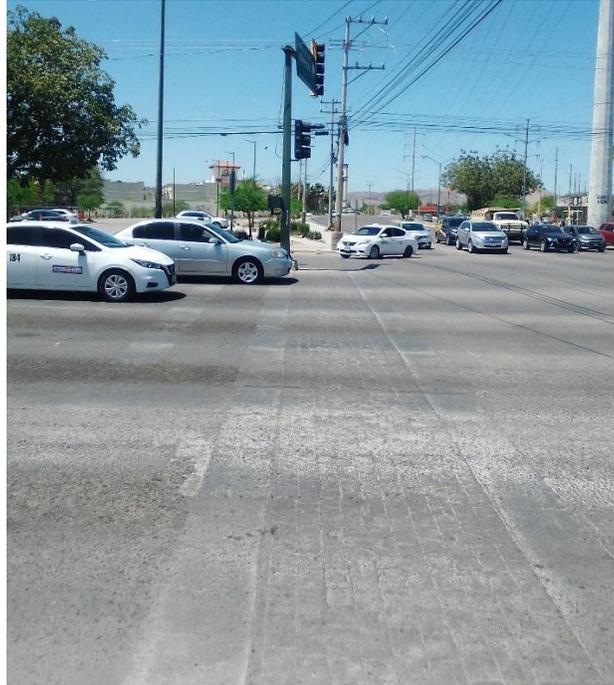
Las banquetas y el cruce peatonal contaron con dimensiones amplias en buen estado (ver Figura 8.13). Antes bien, la infraestructura peatonal en la sección oeste luce un contraste. Por una parte, la banqueta esquina suroeste cuenta con rampa alabeada y guía podo-táctil (ver Figura 8.14) y por otra parte, la acera de esquina noroeste está en mal estado con algunos tramos inexistentes (ver Figura 8.15). La ausencia de banquetas en la parte noroeste desencadena situaciones de riesgo para los peatones al no establecerse su espacio de circulación de forma legible generando conflictos con los conductores, en especial con aquellos que acceden al estacionamiento.

Figura 8.13 Cruce peatonal sección sur

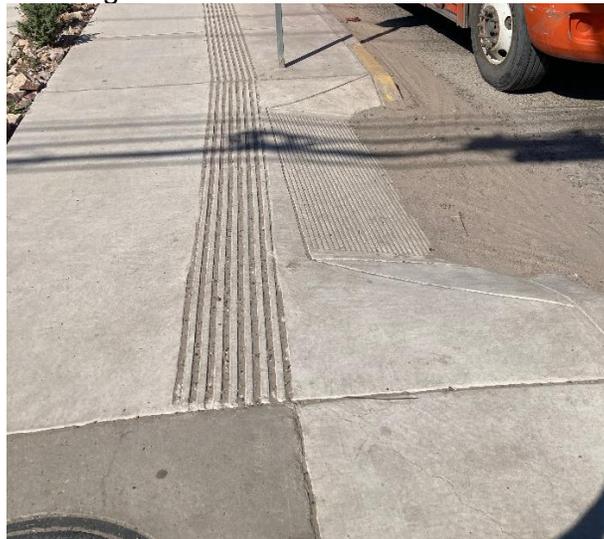
Figura 8.14 Vista de acera suroeste

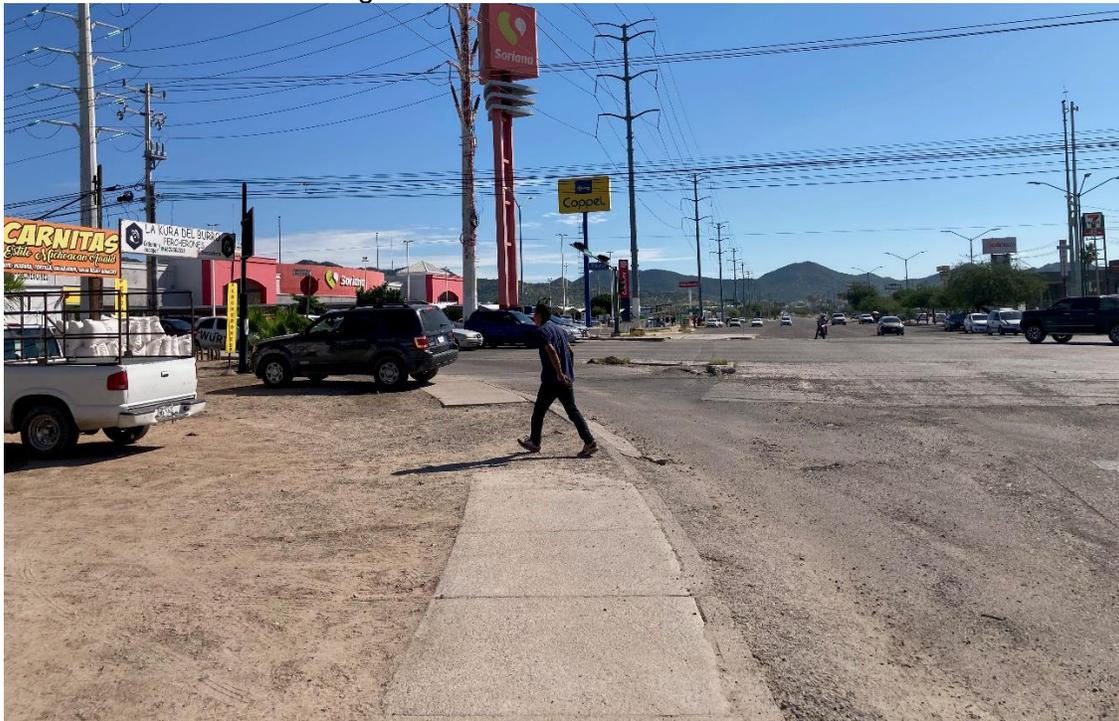
Figura 8.15 Vista de acera noroeste

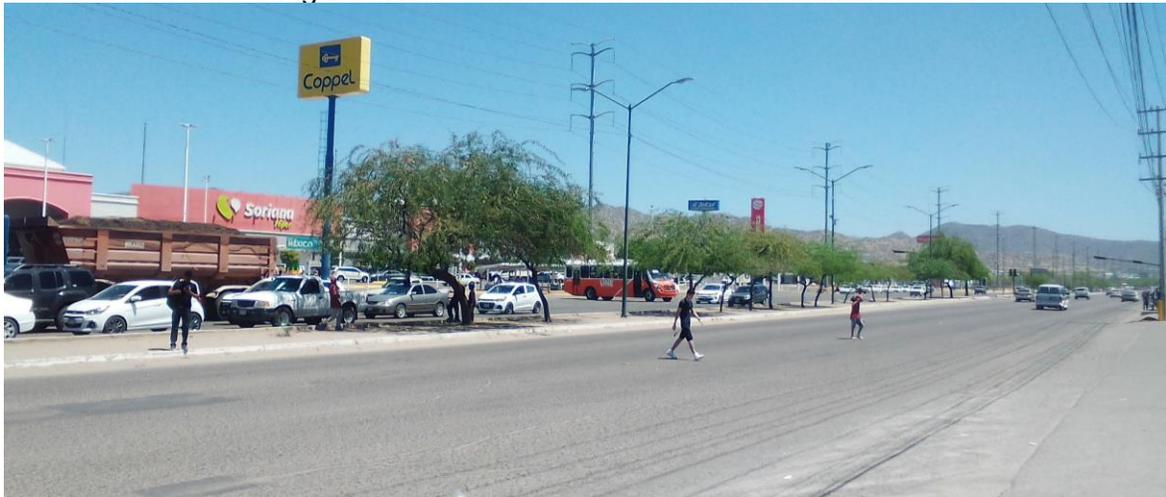
La carencia de elementos físicos dentro del cruce impide una accesibilidad a todos los usuarios y otorga una superioridad de paso al vehículo automotor. Esta prioridad se aprecia en cuatro aspectos puntuales de la infraestructura. El primero es la geometría, los amplios radios de giro de la sección norte facilitan la vuelta continua a altas velocidades. El segundo es la distancia de cruce, los peatones deben caminar 5 carriles por cada sentido, y en algunos casos hasta 7 (ver Figuras 8.16). El tercero son los escasos elementos para la circulación de personas con discapacidad y movilidad limitada, puesto que las rampas existentes no están claramente marcadas y las aceras no cuentan con guía podo-táctil, solamente la esquina suroeste. Por último, la falta de espacios para ciclistas provocó que estos transiten por lugares destinados para otros usuarios.

Figura 8.16 sección sureste de la intersección

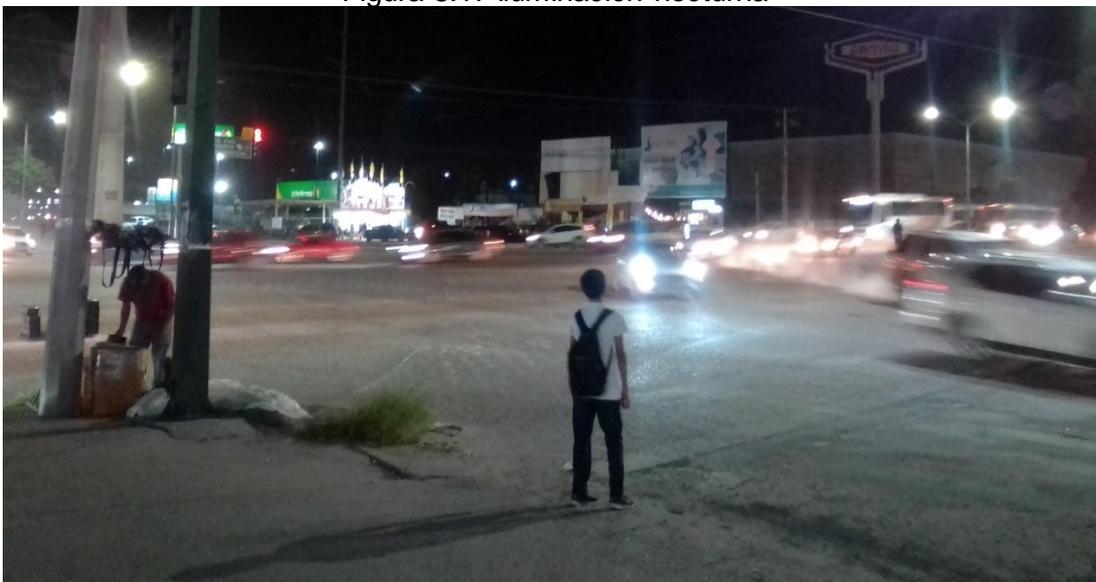
La iluminación nocturna resultó suficiente (ver Figura 8.17). Conviene señalar que durante la observación, se detectó a algunos vehículos transitar sin luces.

Figura 8.17 Iluminación nocturna

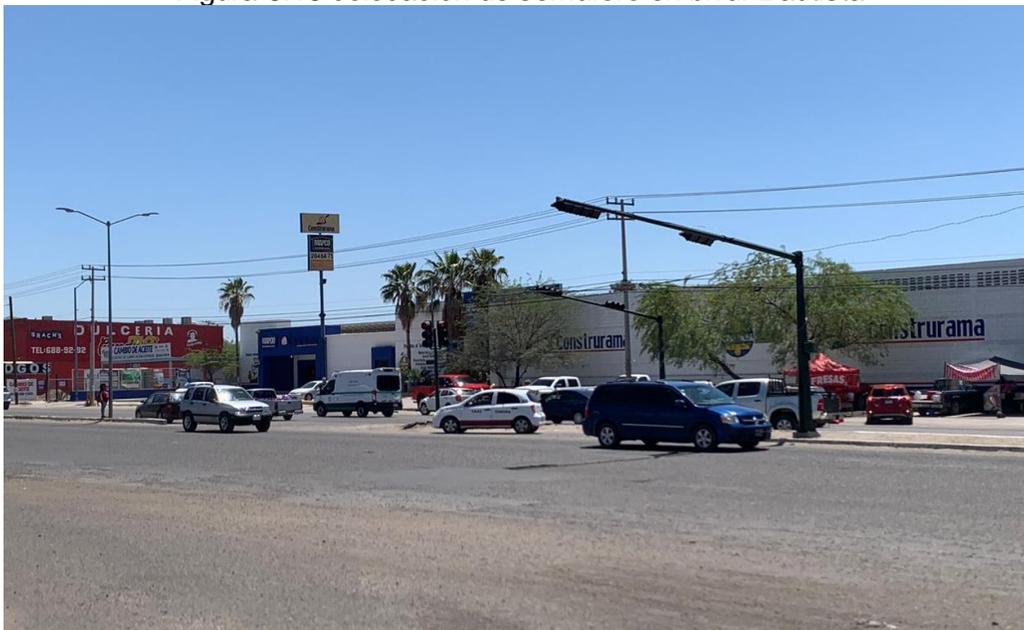
Se reconocen rasgos que contribuyen a las dinámicas de movilidad de la intersección. Por un lado, se colocó un semáforo a 200 metros aproximadamente en la sección este (Figura 8.18). El semáforo no estaba en uso al momento de la ASV. Por otro lado, se identificaron dos puntos de reunión para motociclistas en el horario nocturno (ver Figura 8.19). La sección este congregó colectivos en ambas esquinas, algunos conductores realizaron maniobras intrépidas como manejar en una sola llanta o acelerar a máxima velocidad en distancias cortas.

Figura 8.18 colocación de semáforo en blvd. Bautista

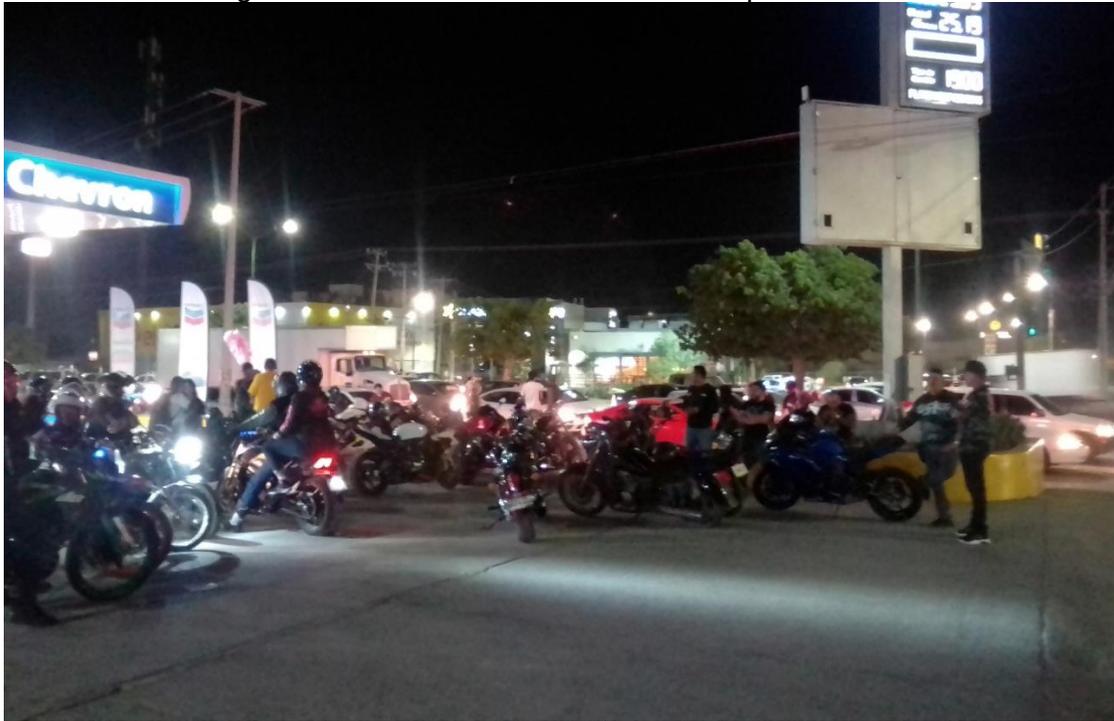
Figura 8.19 Motociclistas reunidos en esquina sureste
