INSTITUTO DE
**MOVILIDAD Y
TRANSPORTE PARA
EL ESTADO DE SONORA**

Auditoría en Seguridad Vial con enfoque a usuarios más vulnerables de la vía.
Entronque carretera SON-020 Hermosillo - Sahuaripa km 0+200, al suroriente
de Hermosillo, México.

La auditoría llevó a cabo dos recorridos, los días seleccionados fueron el martes 18 y el viernes 21 de abril de 2023. La información generada fue la siguiente:

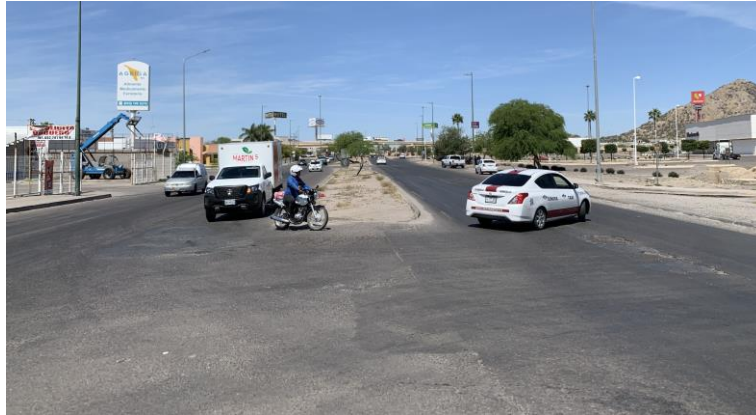
El entronque es falto de señalamiento horizontal y vertical para límites de velocidad³ y carece de dispositivos permanentes para el control de velocidad como radares, cámaras y/o agentes de tránsito. La geometría de la intersección facilita alcanzar altas velocidades, dificulta la incorporación de vehículos procedentes de la vialidad sin nombre, y admite movimientos para el retorno de vehículos (ver Figura 8.1). Esto último fue observado en motociclistas, vehículos particulares, taxis y autobuses.

Figura 8.1 Entronque
Sin señalización para límite de velocidad

4. Establecer límites de velocidad. Los límites serán de 30km/hr en vialidad sin nombre y a 50 km/hr en carretera conforme a lo establecido en el artículo 49, fracción III, incisos a y d de la LGMSV (2022). Para el señalamiento horizontal se recomienda marcas M-11.1 en cada carril de ambos tramos y a una distancia no mayor de 300 metros antes del entronque. Por su parte, el señalamiento vertical (SR-9 VELOCIDAD) será distribuidos en 4 tableros en la carretera y 2 en la vialidad sin nombre.

5. Para la reducción de velocidad, se sugieren colocar dos reductores de velocidad trapezoidal en carriles de incorporación y desincorporación de la vialidad sin nombre. La medida otorga una prioridad y legibilidad hacia los peatones facilitando una circulación directa sin desniveles al arroyo vehicular.

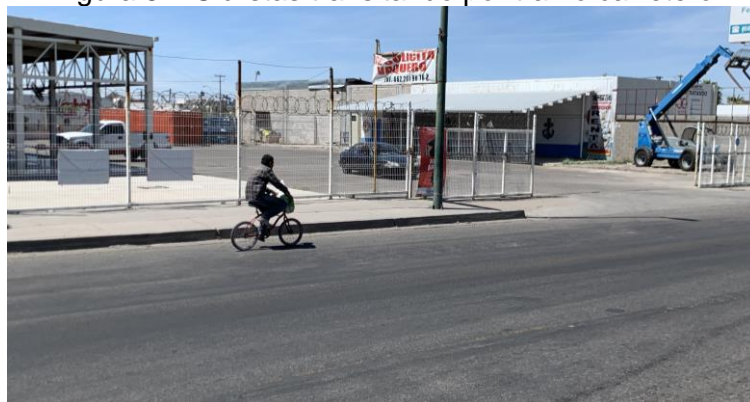
El entronque no está semaforizado y es ininteligible en su operación dado que cuenta con una deficiente señalización —no existen marcas de carril ni alguna indicación de jerarquía vial—. En referencia a los usuarios más vulnerables, por un lado, las vialidades carecen de señales para ciclistas — semáforo ciclista, ciclo vía, ciclocarriles, y/o señales de preferencia— (ver Figura 8.2) e IMPLAN (2016) no marcó infraestructura para estos usuarios.

Figura 8.2 Ciclistas transitando por tramo carretero

13. Mejoramiento de isletas. Se sugiere que la isleta noreste sea enteramente de concreto, en tanto que la noroeste sea reparada/nivelada.
14. En materia de ciclistas, no existe una ruta o trayecto identificado para su circulación. La recomendación de la OMS (2013) es separar al usuario del tránsito mixto por medio de infraestructura. Las intervenciones propuestas no podrán ser aisladas sino acordes a un trayecto para ciclistas seguro, legible y cómodo.

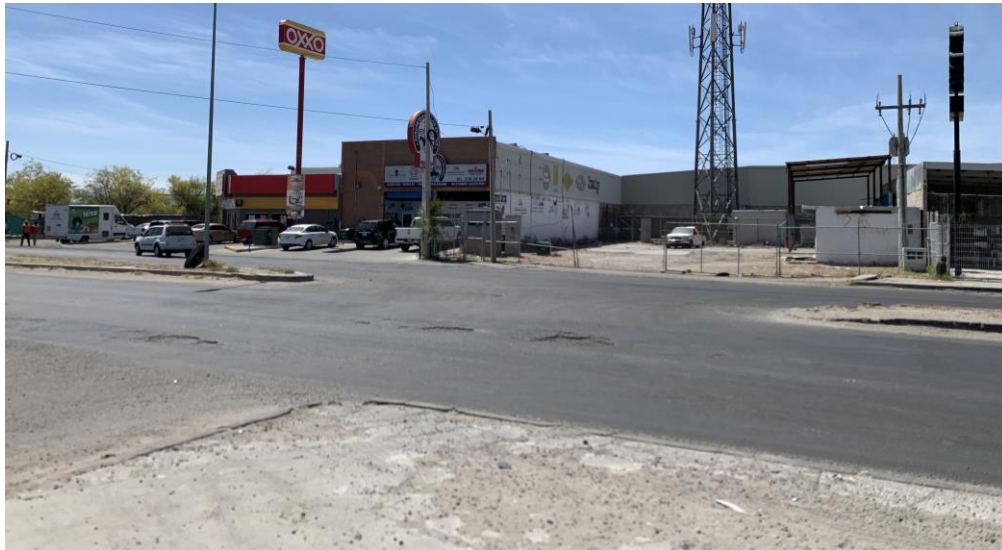
Por otro lado, las vías no poseen cruces marcados de forma clara para el tránsito de peatones en ambas vialidades, así como de señalamientos y semáforos peatonales (ver Figura 8.3). Durante la ONP, los viandantes cruzaron el arroyo vehicular por distintos lugares.

Figura 8.3 Legibilidad del entronque
sección oeste

7. Marcar cruce peatonales de forma clara y legible. Para la vialidad primaria, el cruce incluirá rayas para cruce de peatones (M-7.1), rayas de alto (M-6), flechas para indicar movimientos (M-11.1), área de espera para motocicletas con pictograma, y de ser posible, semáforos peatonales con botón de solicitud de paso. Además, se sugiere un ajuste de ciclos semafóricos con la finalidad que los peatones tengan un tiempo máximo de cruce de 40 segundos.

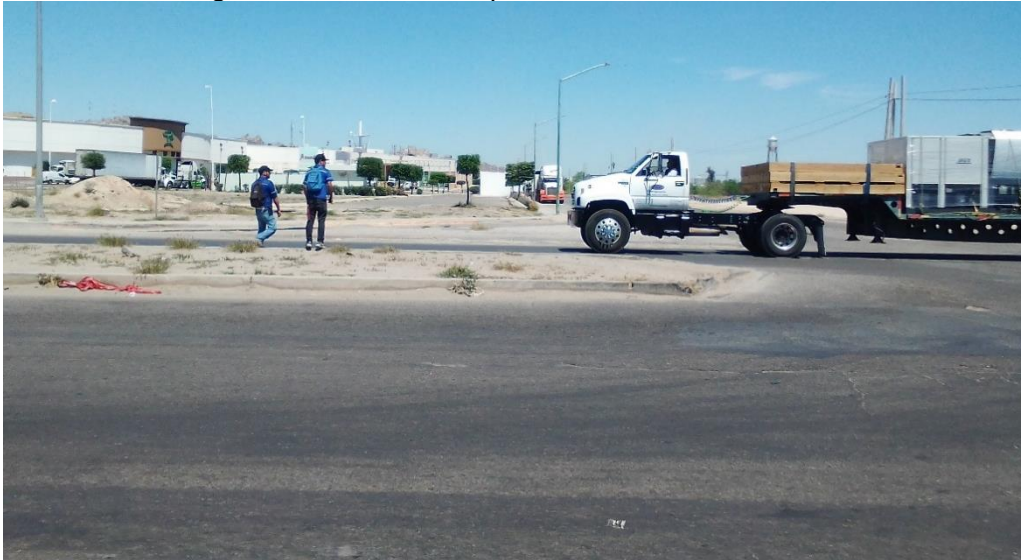
Ante la ausencia de semáforo, los tiempos de espera marcados tanto para vehículos automotores como para peatones son inexistentes (ver Figura 8.4). En el caso de los viandantes, el tiempo de cruce de la carretera pareció ser suficiente —2 carriles por tramo—; no así para el sentido 1 —tramo sur—, ya que presentó un carril más con una anchura de 4.40m.

Figura 8.4 Peatones esperando cruzar la carretera

es cuando “los volúmenes de tránsito en las calles concurrentes varíen considerablemente (un cruce de una vialidad primaria y una calle local), el semáforo accionado por el tránsito resultará más eficaz.” (cap. VII, p. 20). Simultáneamente, instalar nomenclatura de vialidades. Se recomienda que “las señales de nomenclatura con los nombres de calles y avenidas serán colocadas por las autoridades.” (SCT, 2018 Capítulo II, p. 13). El semáforo más inmediato está a 292 metros hacia el oeste.

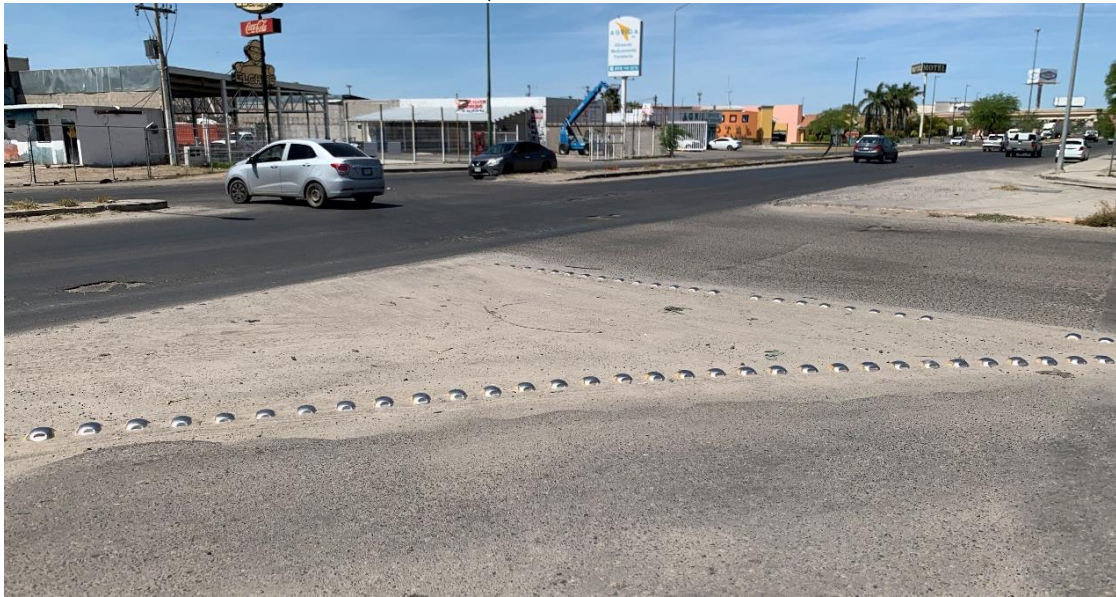
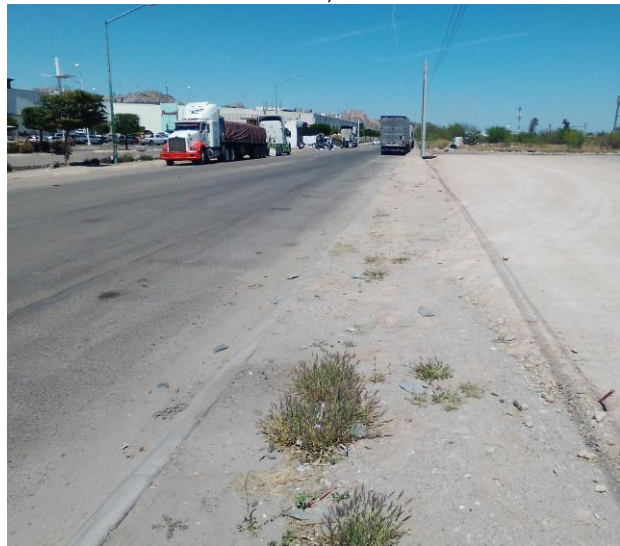
En relación a la circulación de viandantes, el cruce peatonal está libre pero el estado de la infraestructura es sumamente deficiente. En concreto, la sección norte presentó dos isletas dañadas —sea por el tránsito vehicular como por el desgaste propio— y una ausencia de acera en el área oriente. Al mismo tiempo, la sección

sur exhibió banquetas con obstáculos y ningún nivel respecto al arroyo vehicular al ser accesos a estacionamientos (ver Figura 8.5). Más aún, la infraestructura presentó tierra en exceso, lo que dificulta la caminata.

Figura 8.5 Infraestructura peatonal
Isleta, sección noreste

Isleta, sección noroeste

Ausencia de acera, sección noreste

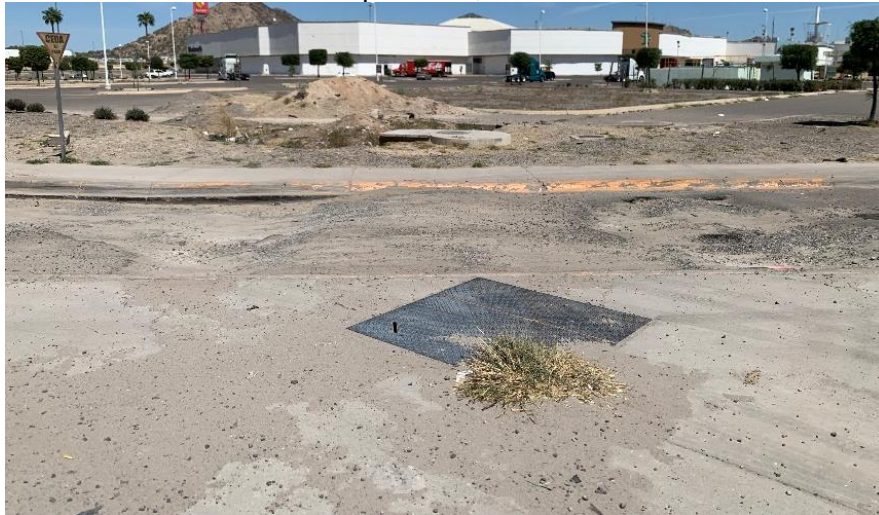
El área de rodamiento de las dos vialidades se encontró en mal estado presentando baches, fisuras y acumulación de tierra. Para la carretera, el carril de incorporación en la sección noroeste mostró amplios huecos con desniveles considerables y, en algunas partes, falta de pavimento (ver Figura 8.6).

Figura 8.6 Estado del pavimento
Carretera, sección noreste

Carril de incorporación, sección noroeste

18. Reparar fisuras y baches en superficie de pavimento para ambas vías.

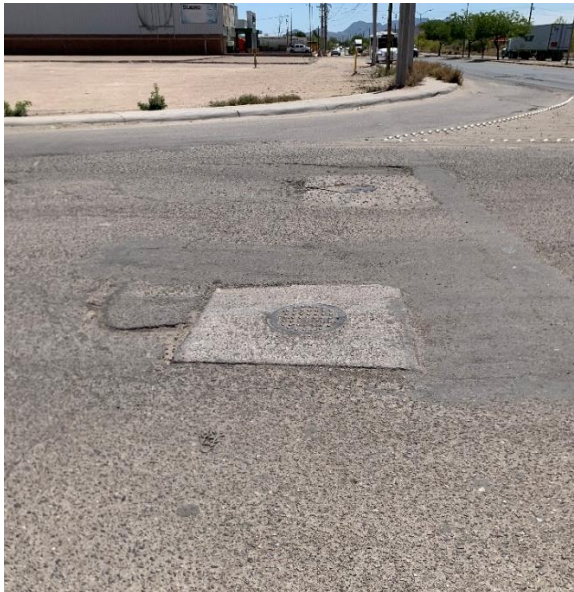
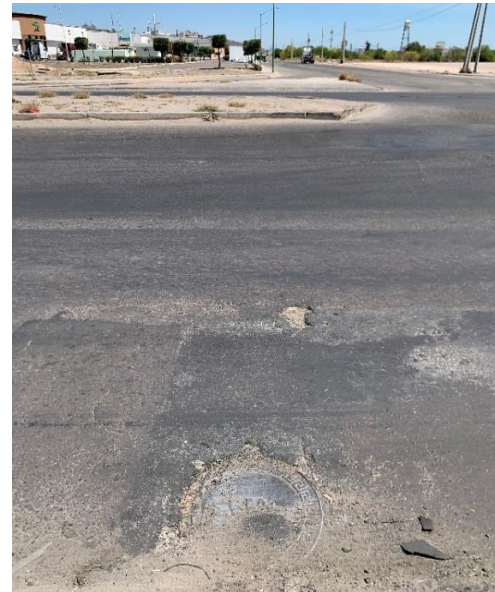
En cuanto a los pasos peatonales, el arroyo vehicular lució en la misma tónica, lo cual se traduce en una superficie agrietada, con ondulaciones y registros a desnivel. Aspectos que pueden ocasionar posibles tropiezos y caídas (ver Figura 8.7.).

Figura 8.7 Estado del pavimento en pasos peatonales
sección norte

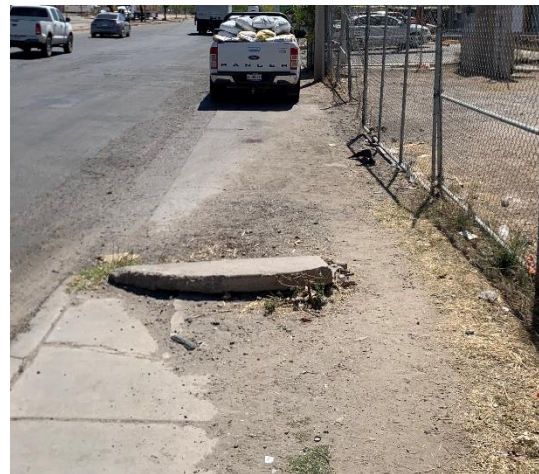
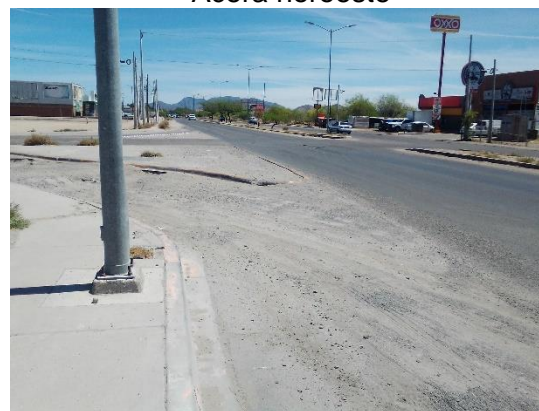
Por lo que se refiere al tránsito de personas con discapacidad y/o movilidad limitada, la infraestructura del entronque careció de guía podotáctil en las aceras, rampas en esquinas y medianas o camellones (ver Figura 8.8). La ausencia de infraestructura incrementa la posibilidad de un siniestro al facilitar que los usuarios desciendan al arroyo y con ello, reducir la visibilidad del conductor (Crotte et al., 2018; OMS, 2013).

Figura 8.8 Infraestructura para personas discapacitadas y/o movilidad limitada
Camellón
Acera sur

Acera noreste

Acera noroeste

10. Colocar señalamiento vertical de dispositivos diversos. Se sugieren tres OD-5 Indicadores de obstáculos en cada una de las isletas y retorno.
11. Infraestructura para personas con discapacidad y/o movilidad limitada. Reparar/nivelar aceras en sección sur y colocar rampas en esquinas e isletas con bolardos a cada lado para la seguridad de estos usuarios. Se recomienda que el diseño de las rampas sea alabeado con un porcentaje de pendiente máximo de 6%, estar pintadas, poseer perpendicularidad y contener guía podo-táctil.

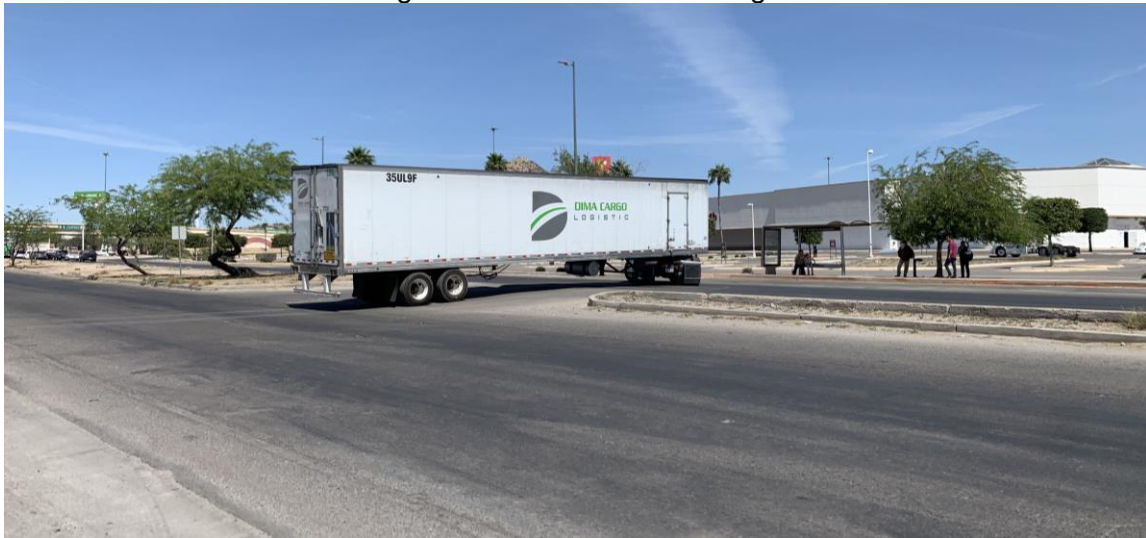
La auditoría identificó un comportamiento riesgoso por parte de los conductores: el uso de espacios para movimientos de vuelta izquierda como intersección y/o retorno. La conducta de riesgo fue reiterativa tanto para el área del entronque como para las áreas contiguas (ver Figura 8.11). En particular, el espacio para movimientos de vuelta a izquierda —sección oeste a menos de 100m de la auditoría— es utilizado como intersección por parte de los vehículos de carga pesada provenientes de la vía La Subasta, los cuales se incorpora al sentido 2 de la carretera —tramo norte—. De forma similar, el transporte público hace uso del espacio como retorno para poder ofrecer el servicio a la parada ubicada en la plaza comercial, ya que es imposible hacerlo por el blvd. Ganaderos. Estos movimientos no permitidos ocasionan un alto riesgo de colisión frontal o lateral al ser imprevisibles y el riesgo aumenta al ser vías con altas velocidades operativas. Cabe señalar que ninguno de los espacios mencionados cuenta con señalamiento de intersección en T (SP-12) y/o de retorno permitido (SR-25A).

Figura 8.11 Conducta de riesgo

3. Crear espacio para retorno de vehículos en carretera y colocación de señalización vertical (SR-25A). El área busca ordenar el tránsito y evitar el uso de entronques como retornos.
