INSTITUTO DE
**MOVILIDAD Y
TRANSPORTE PARA
EL ESTADO DE SONORA**

Auditoría en Seguridad Vial con enfoque a usuarios más vulnerables de la vía.
Intersección blvd. José María Morelos y Pavón y avenida Uno (Prof. Alfredo
Eguiarte), en Hermosillo, México.

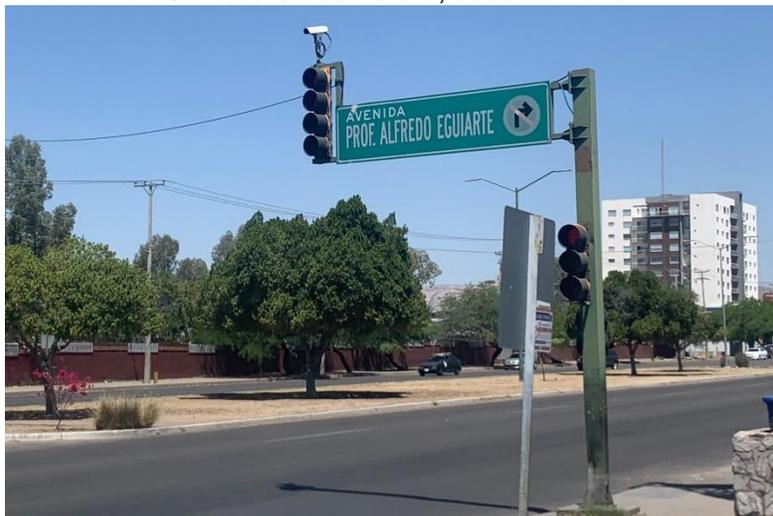
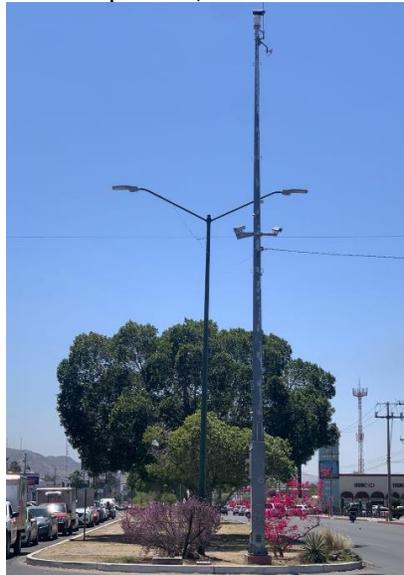
Figura 8.2 Dispositivos en intersección
Cámara en semáforo, sección norte

Dentro del cruce no se encontraron dispositivos permanentes para el control de velocidad. Sin embargo, se identificaron cámaras desconociéndose su función (ver Figura 8.2). En cuanto al diseño geométrico de la intersección, éste permite el funcionamiento real de las velocidades vehiculares.

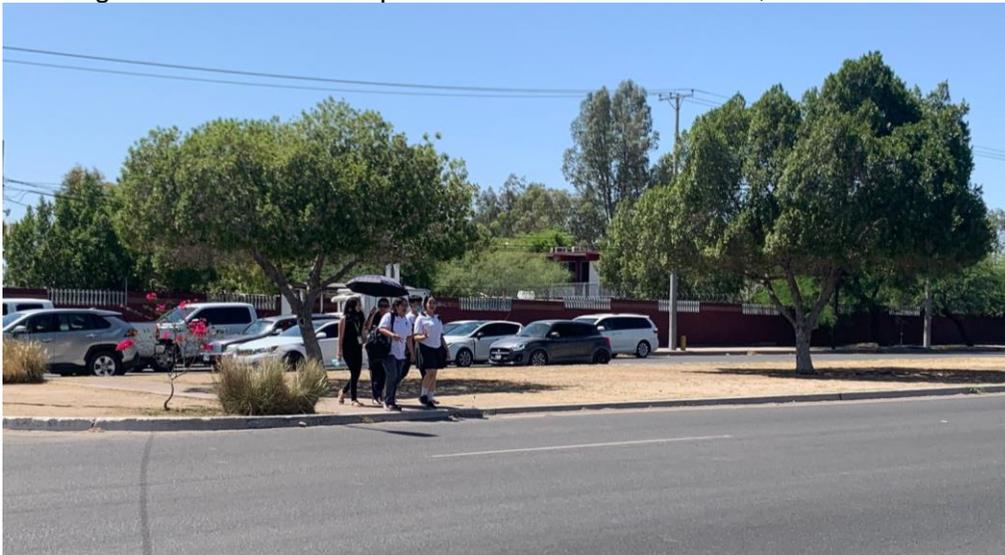
Figura 8.7 Peatones esperando cruzar blvd. Morelos, sección norte

En relación a los peatones, su tiempo de espera es considerado largo — 75 segundos— y sí poseen tiempo suficiente para cruzar la vialidad (ver Figura 8.7). Esto último en relación con la velocidad mínima de 1 metro por segundo (Crotte et al., 2018).

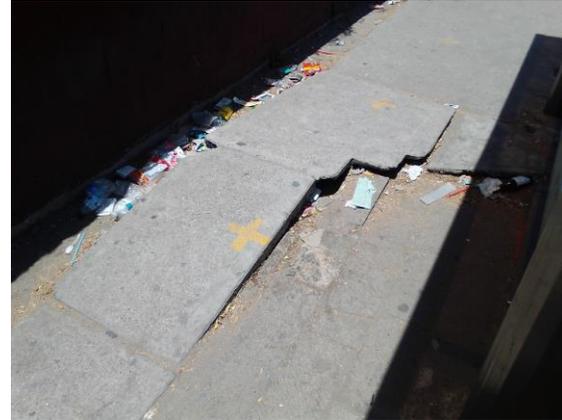
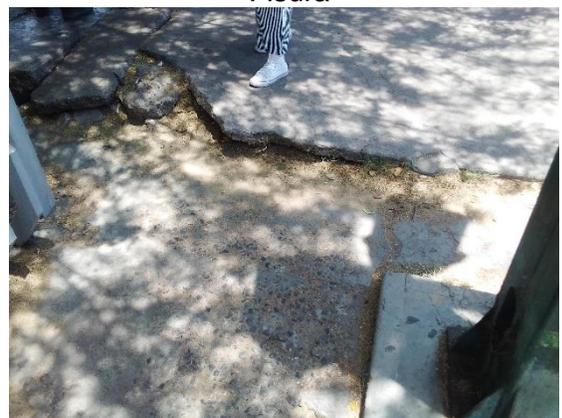
Figura 8.9. Deterioro de aceras, sección noroeste
Abertura registro Desnivel

Para los usuarios más vulnerables de la vía, los pasos peatonales se encuentran libres de obstáculos o barrera que impida su circulación. En cambio, el estado de las aceras en la sección noroeste presentó: abertura de registro, desnivel, y fisuras (ver Figura 8.9). Detalles que genera un problema de continuidad para personas que sufren de discapacidad o movilidad limitada.

7. Reparación de aceras. En sección norponiente, nivelar banqueteta incluyendo guía podo-táctil a la parada inmediata. Así mismo sustituir tapa de registro. Para sección suroriente, delimitar el paso de peatones en acera mediante diseño. Esto con el fin de separarlo de la zona de estacionamiento de forma legible.

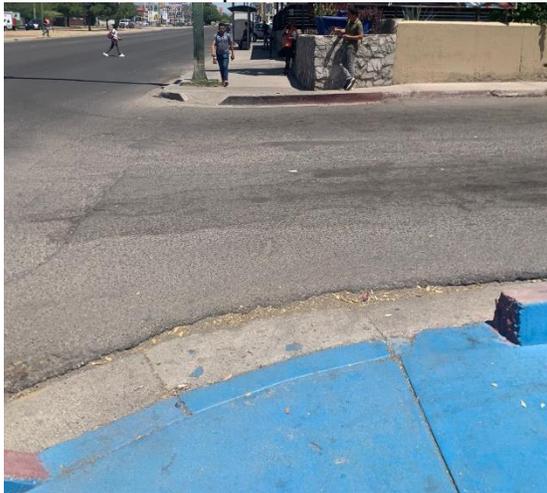
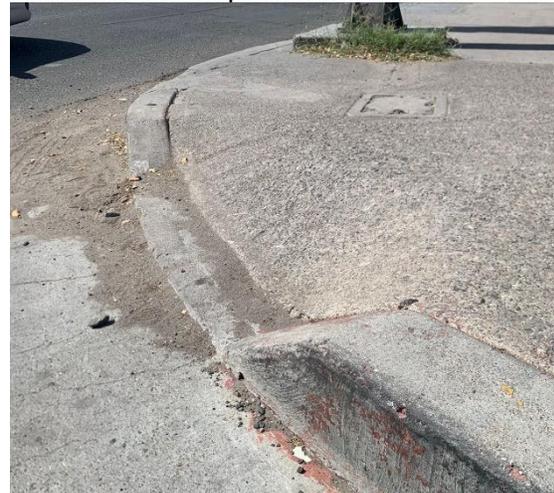
Figura 8.11 Rampas en esquinas de cruceo
Esquina sureste

En cambio, la infraestructura para personas con discapacidad es deficiente presentando diversas problemáticas como: ausencia de rampas en medianas y esquina suroeste, falta de señalización mediante pintura, carencia de perpendicularidad entre rampas y en algunos casos, las pendientes son superiores al 16% (ver Figura 8.11). Más aún, no se encontraron dispositivos para personas invidentes ni guía podo-táctil.

8. Reparación de fisuras en pavimento.
9. Creación de rampas y adecuación de existentes para usuarios con discapacidad y movilidad limitada. Se recomienda que el diseño de las rampas sea alabeado con un porcentaje de pendiente máximo de 6%, estar pintadas, posean perpendicularidad entre ellas, contengan guía podo-táctil y dos bolardos para protección.

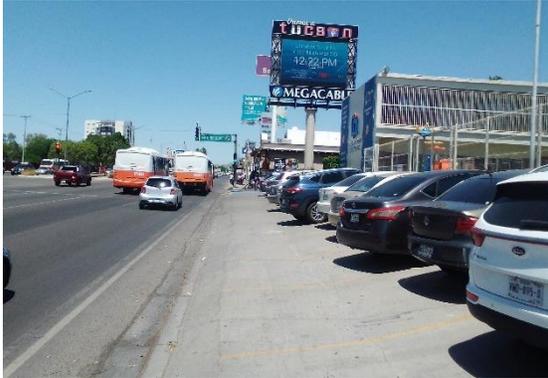
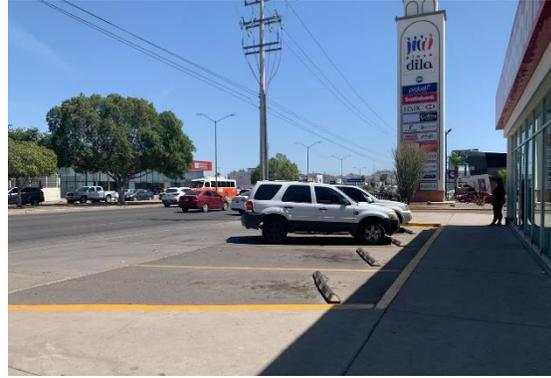
Figura 8.12 Prioridad de paso peatones
Distancia de cruce larga

La prioridad de paso referente al peatón y al ciclista no es respetada. Para empezar, los peatones transitan una distancia de cruce larga, es decir, cuatro carriles por rama; además, modifican su trayecto a causa de la invasión del paso por parte de los vehículos. Luego, los viandantes se ven expuestos por los estacionamientos en batería tanto por una institución educativa como por un banco (ver Figura 8.12). Para finalizar, el cruce carece de fase adelantada para ciclistas así como de caja bici/moto, y los vehículos giran de forma irrestricta hacia la derecha.

10. Extensión de banqueteta en esquina. Para reducir las vueltas continuas a la derecha por parte de los vehículos automotor, se recomienda extender las aceras de la esquina oeste.

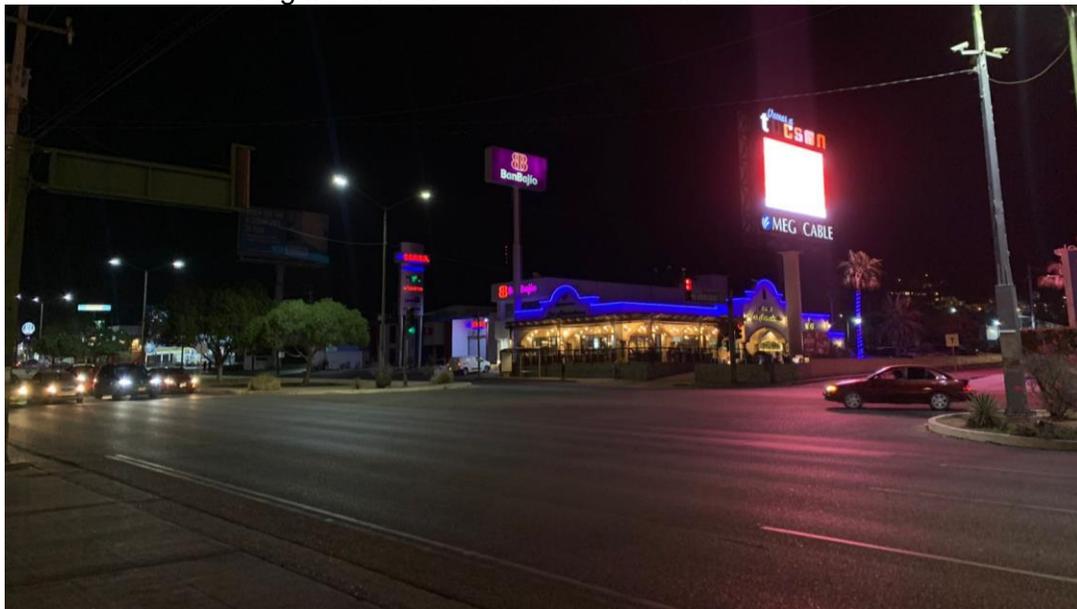
Figura 8.13 Vista nocturna de la intersección

En cuanto a la visibilidad, el área auditada se encuentra libre de obstáculos, ello permite que el peatón vea y sea visto. Por lo que se refiere a la iluminación nocturna, el cruce cuenta con alumbrado público y una pantalla luminosa lo que permite una identificación de los usuarios (ver Figura 8.13).

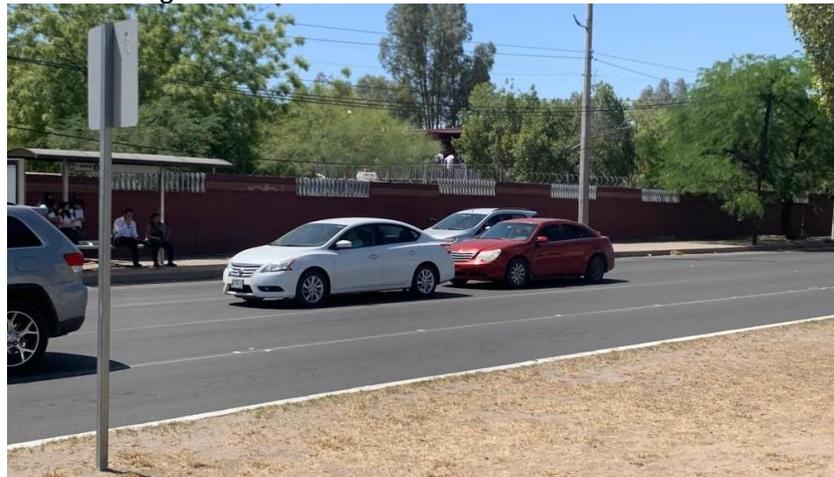
Durante los dos recorridos, el equipo fue testigo de dos siniestros viales, ambos ocurridos en la misma sección —noroeste, sobre el blvd. Morelos— y por el mismo tipo —choque por alcance—. El primero sucedió el viernes 21 de abril a la 1:18 p.m., mientras que el segundo el viernes 28 de abril a las 2:00 p.m. (ver Figuras 8.14 y 8.15).

Figura 8.14 Percance día 21 de abril de 2023

Figura 8.15 Percance día 28 de abril de 2023
