INSTITUTO DE  
**MOVILIDAD Y  
TRANSPORTE PARA  
EL ESTADO DE SONORA**

Auditoría en Seguridad Vial con enfoque a usuarios más vulnerables de la vía.  
Intersección blvd. José María Morelos y Pavón y avenida Uno (Prof. Alfredo  
Eguiarte), en Hermosillo, México.

## **Auditoría en Seguridad Vial con enfoque a usuarios más vulnerables de la vía. Intersección blvd. José María Morelos y Pavón y avenida Uno (Prof. Alfredo Eguiarte), en Hermosillo, México.**

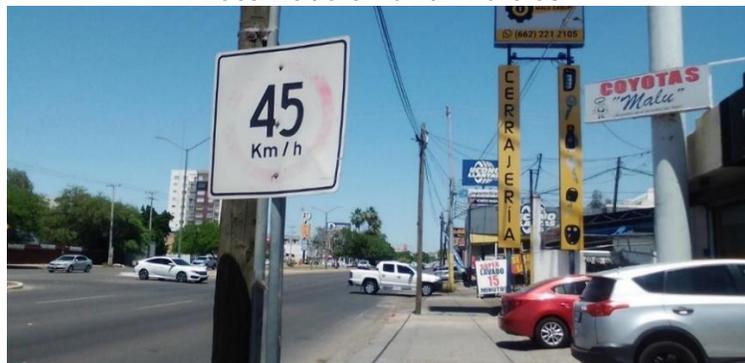
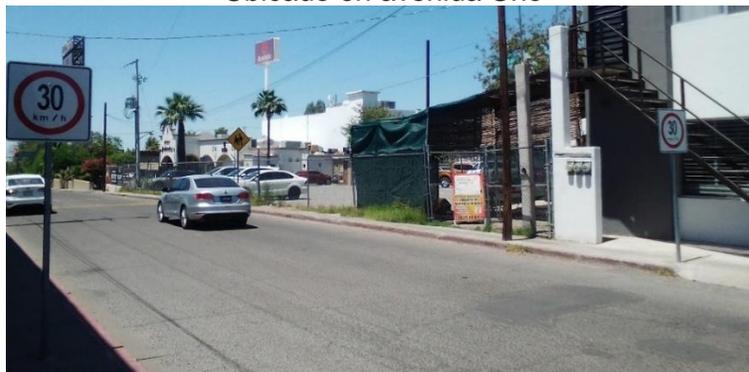
Figura 8.1 Límites de velocidad para la intersección  
Localizado en blvd. Morelos

Durante la observación se encontraron dos señalamientos verticales restrictivos de velocidad. El primero colocado a 72 metros sobre la acera norponiente del blvd. Morelos marcando un límite de 45km/r. En tanto que el segundo está sobre la avenida Uno, acera este a 98 metros e indica una velocidad máxima de 30 km/hr (ver Figura 8.1).

1. Disminución de límite de velocidad a 50 km/hr en la vialidad principal. Ello en referencia a lo indicado en el artículo 49, fracción III, incisos a y b (LGMSV, 2022). El señalamiento recomendado es horizontal (M-11.1), en cada carril para ambos tramos y a una distancia no mayor de 300 metros antes de la intersección; así como vertical (SR-9 VELOCIDAD) distribuidos de la siguiente forma: 5 tableros en la vialidad principal y 2 en la colectora.

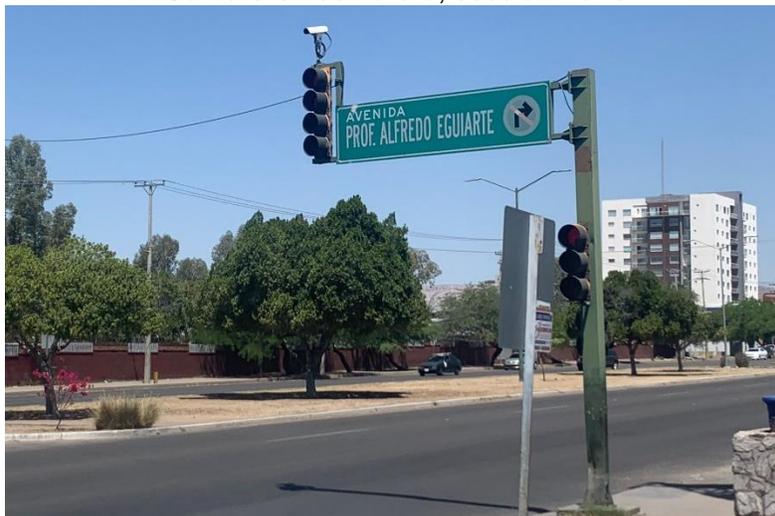
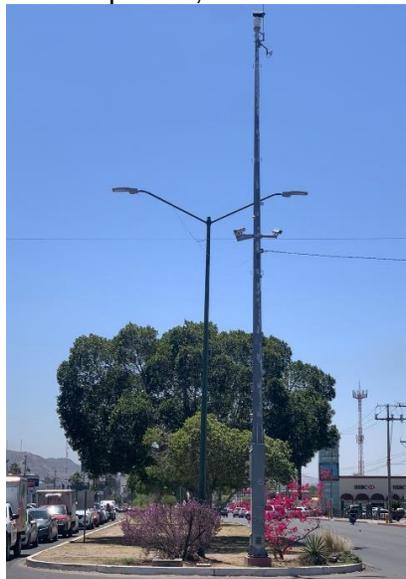
Figura 8.2 Dispositivos en intersección  
Cámara en semáforo, sección norte

Dentro del cruce no se encontraron dispositivos permanentes para el control de velocidad. Sin embargo, se identificaron cámaras desconociéndose su función (ver Figura 8.2). En cuanto al diseño geométrico de la intersección, éste permite el funcionamiento real de las velocidades vehiculares.

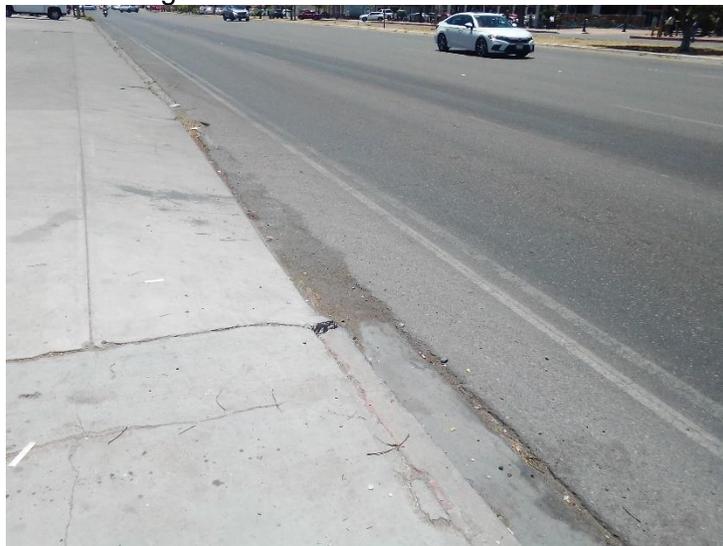
Figura 8.3 Ciclovía en blvd. Morelos

Al estar semaforizada, la intersección da una preferencia de paso a los vehículos automotores. Acerca de los ciclistas, IMPLAN (2016) marcó una ciclovía para el blvd, Morelos. La infraestructura se aprecia en ambos lados de la vía mediante una raya continua doble (M-1.6) con una dimensión aproximadamente 0.60m (ver Figura 8.3). Aunque no se observaron señalamientos de tipo vertical.

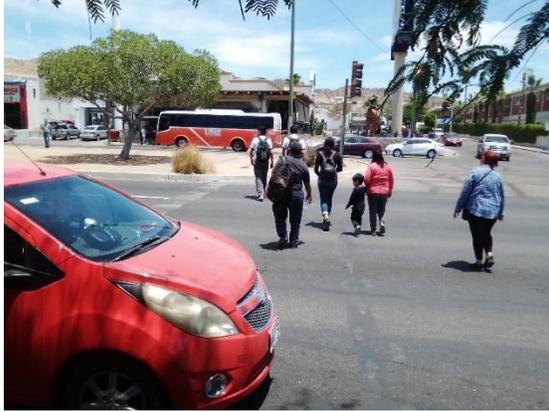
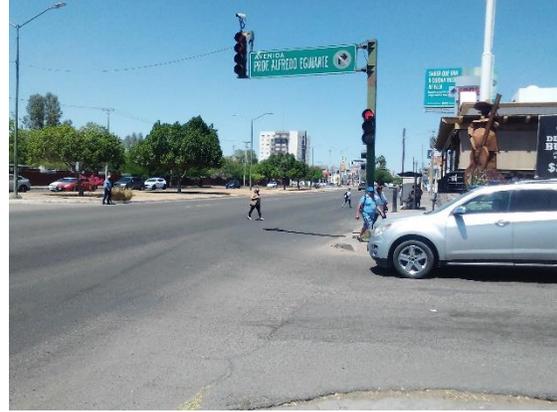
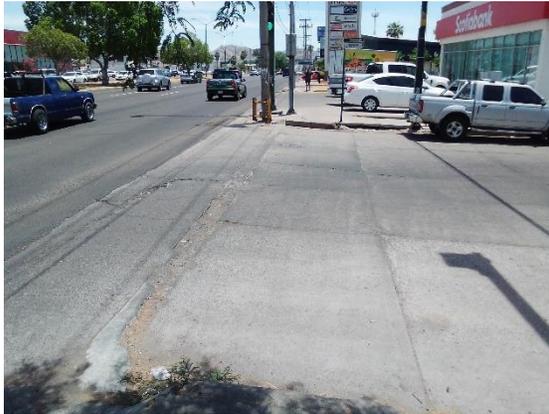
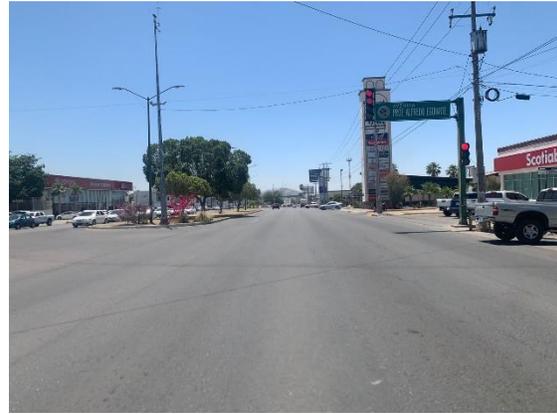
Figura 8.4 Pasos peatonales en intersección  
Sección norte Sección sur

Para los peatones, se carece de cruces pintados de forma clara en ambas vialidades (ver Figura 8.4). No obstante, la intersección cuenta con señalamientos verticales de peatones SP-32 (ver Figura 8.5) y un semáforo peatonal en la sección norte (ver Figura 8.6). En el caso de la luz noroeste, ésta se encuentra obstaculizada por un árbol situado en la esquina.

4. Marcar los cruce peatonales de forma clara y legible. Cada cruce incluirá rayas para cruce de peatones y ciclistas en vías primarias (M-7.1), rayas de alto (M-6), flechas para indicar movimientos (M-11.1), área de espera para motocicletas con pictograma, y semáforos peatonales complementarios al existente. Más aún, realizar un ajuste de ciclos semaforicos para que los peatones un tiempo máximo de cruce de 40 segundos.

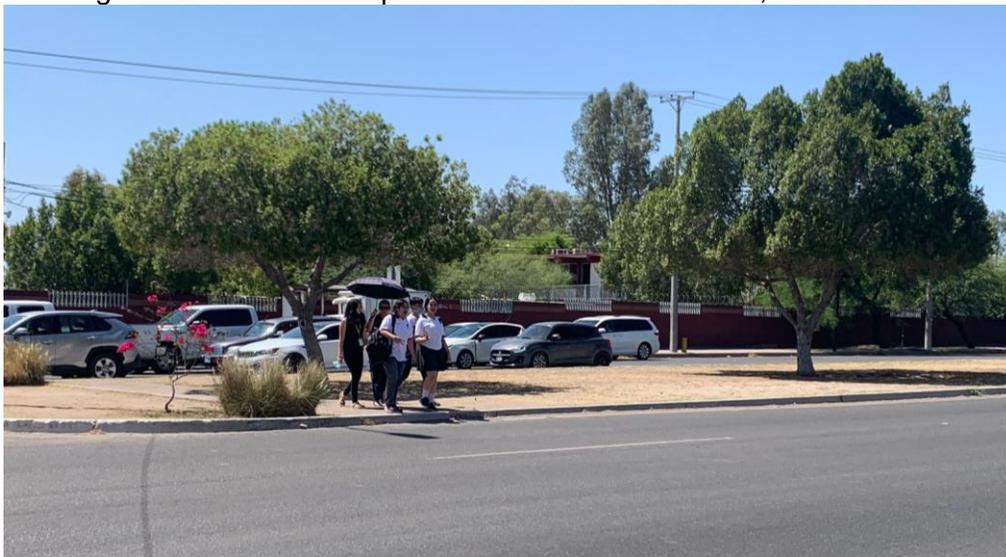
Figura 8.7 Peatones esperando cruzar blvd. Morelos, sección norte

En relación a los peatones, su tiempo de espera es considerado largo — 75 segundos— y sí poseen tiempo suficiente para cruzar la vialidad (ver Figura 8.7). Esto último en relación con la velocidad mínima de 1 metro por segundo (Crotte et al., 2018).

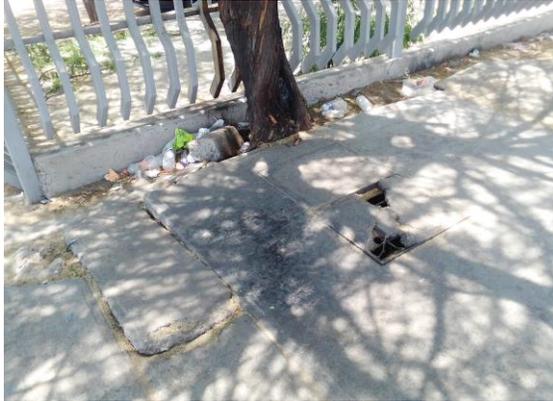
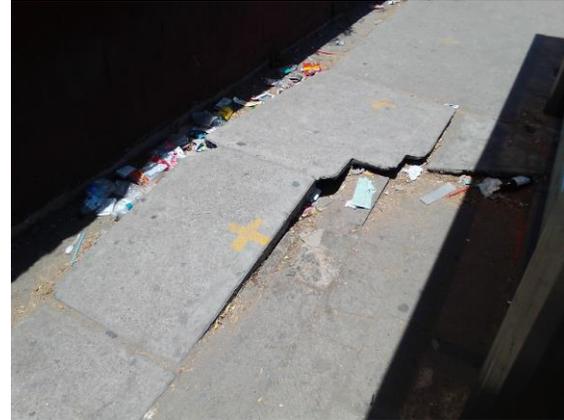
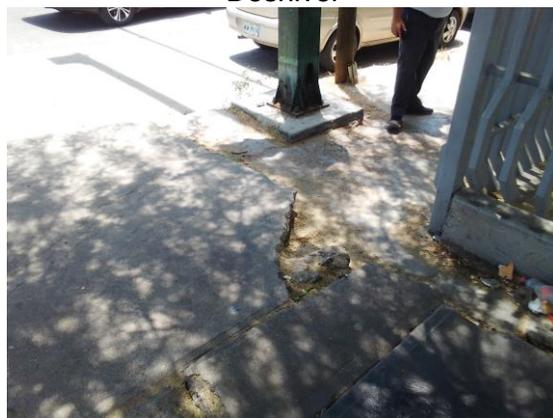
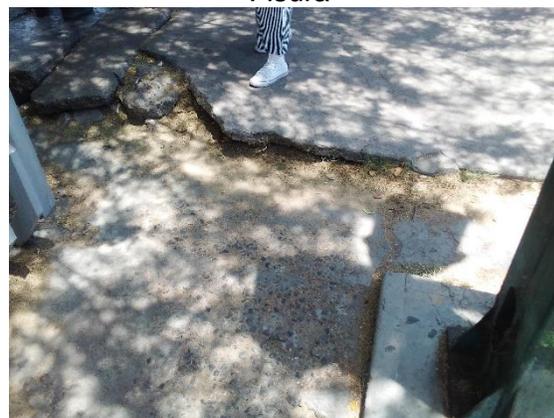
Figura 8.9. Deterioro de aceras, sección noroeste  
Abertura registro Desnivel

Para los usuarios más vulnerables de la vía, los pasos peatonales se encuentran libres de obstáculos o barrera que impida su circulación. En cambio, el estado de las aceras en la sección noroeste presentó: abertura de registro, desnivel, y fisuras (ver Figura 8.9). Detalles que genera un problema de continuidad para personas que sufren de discapacidad o movilidad limitada.

7. Reparación de aceras. En sección norponiente, nivelar banqueteta incluyendo guía podo-táctil a la parada inmediata. Así mismo sustituir tapa de registro. Para sección suroriente, delimitar el paso de peatones en acera mediante diseño. Esto con el fin de separarlo de la zona de estacionamiento de forma legible.

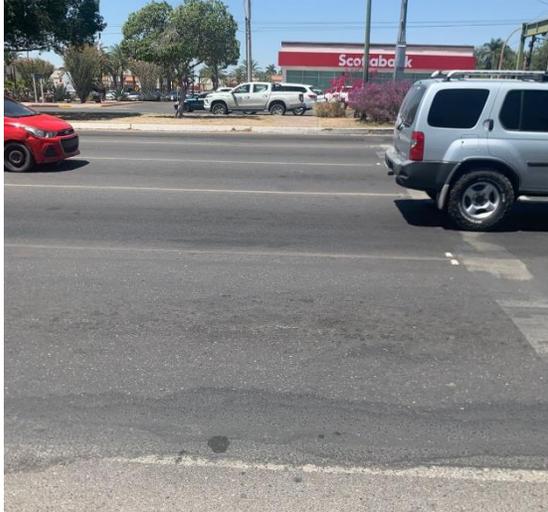
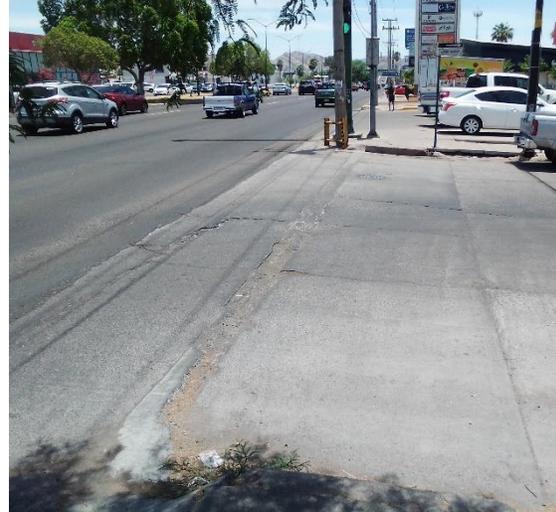
Figura 8.10 Superficie de circulación vehicular  
Blvd. Morelos Avenida Uno

El estado del pavimento para la circulación vehicular y ciclista es bueno en términos generales (ver Figura 8.10). Antes bien, la avenida Uno exhibió grandes grietas y un deterioro considerable en la sección oeste de la intersección.

8. Reparación de fisuras en pavimento.
9. Creación de rampas y adecuación de existentes para usuarios con discapacidad y movilidad limitada. Se recomienda que el diseño de las rampas sea alabeado con un porcentaje de pendiente máximo de 6%, estar pintadas, posean perpendicularidad entre ellas, contengan guía podo-táctil y dos bolardos para protección.

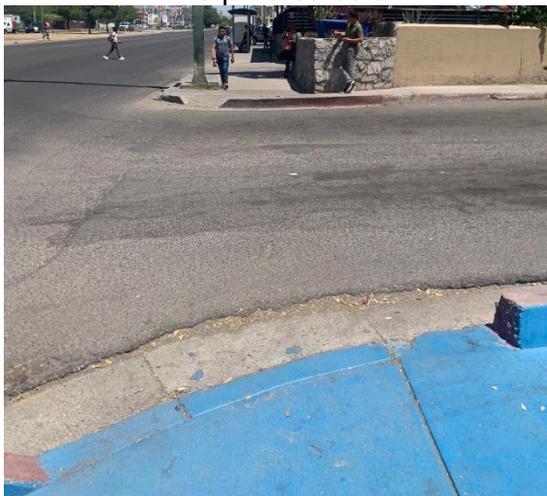
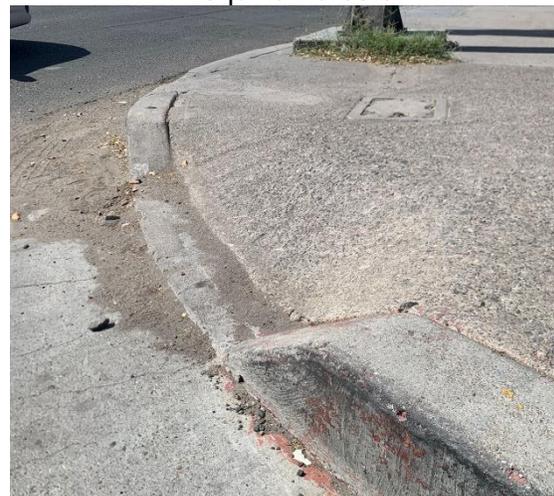
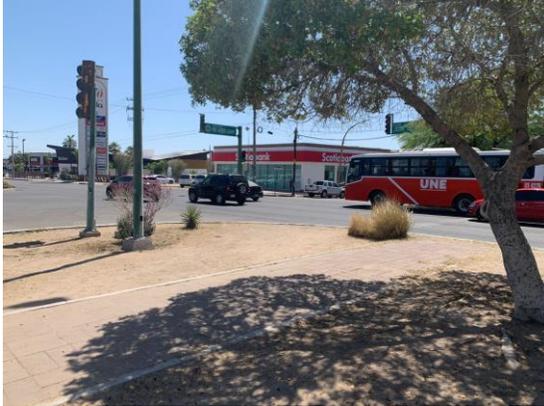
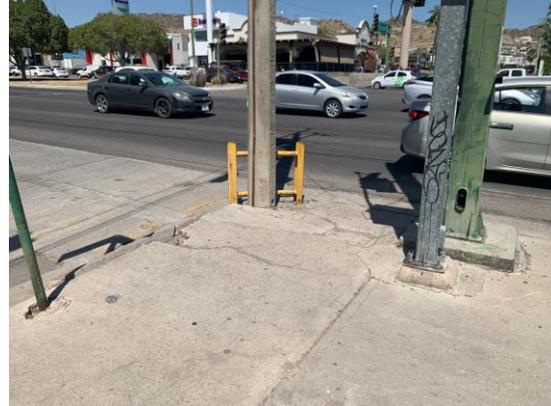
Figura 8.11 Rampas en esquinas de cruceo  
Esquina sureste Esquina noreste

En cambio, la infraestructura para personas con discapacidad es deficiente presentando diversas problemáticas como: ausencia de rampas en medianas y esquina suroeste, falta de señalización mediante pintura, carencia de perpendicularidad entre rampas y en algunos casos, las pendientes son superiores al 16% (ver Figura 8.11). Más aún, no se encontraron dispositivos para personas invidentes ni guía podo-táctil.

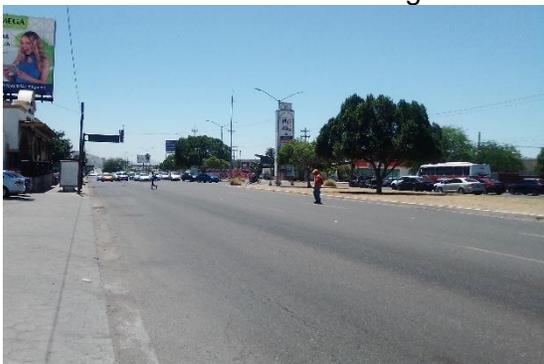
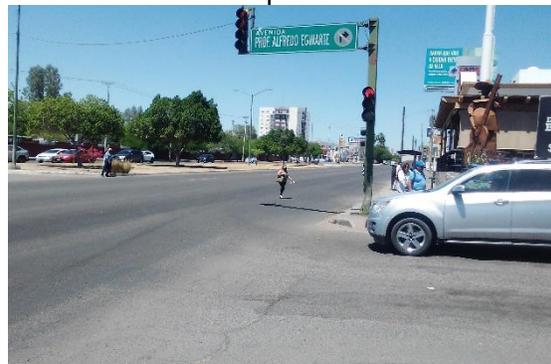
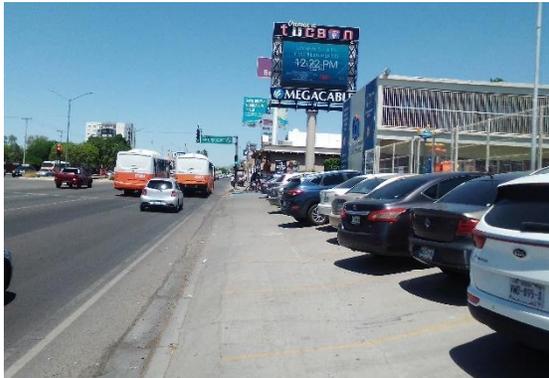
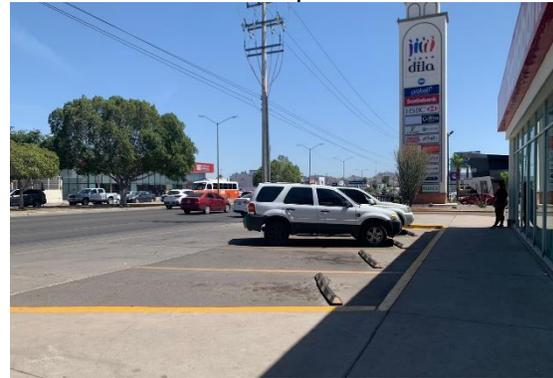
Figura 8.12 Prioridad de paso peatones  
Distancia de cruce larga

La prioridad de paso referente al peatón y al ciclista no es respetada. Para empezar, los peatones transitan una distancia de cruce larga, es decir, cuatro carriles por rama; además, modifican su trayecto a causa de la invasión del paso por parte de los vehículos. Luego, los viandantes se ven expuestos por los estacionamientos en batería tanto por una institución educativa como por un banco (ver Figura 8.12). Para finalizar, el cruce carece de fase adelantada para ciclistas así como de caja bici/moto, y los vehículos giran de forma irrestricta hacia la derecha.

10. Extensión de banqueteta en esquina. Para reducir las vueltas continuas a la derecha por parte de los vehículos automotor, se recomienda extender las aceras de la esquina oeste.

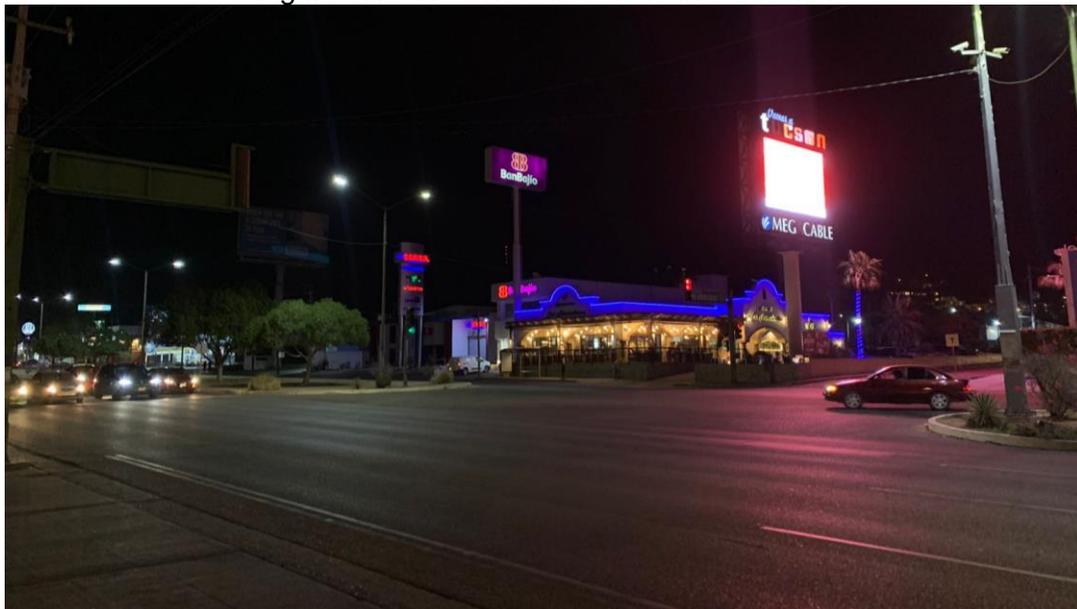
Figura 8.13 Vista nocturna de la intersección

En cuanto a la visibilidad, el área auditada se encuentra libre de obstáculos, ello permite que el peatón vea y sea visto. Por lo que se refiere a la iluminación nocturna, el cruce cuenta con alumbrado público y una pantalla luminosa lo que permite una identificación de los usuarios (ver Figura 8.13).

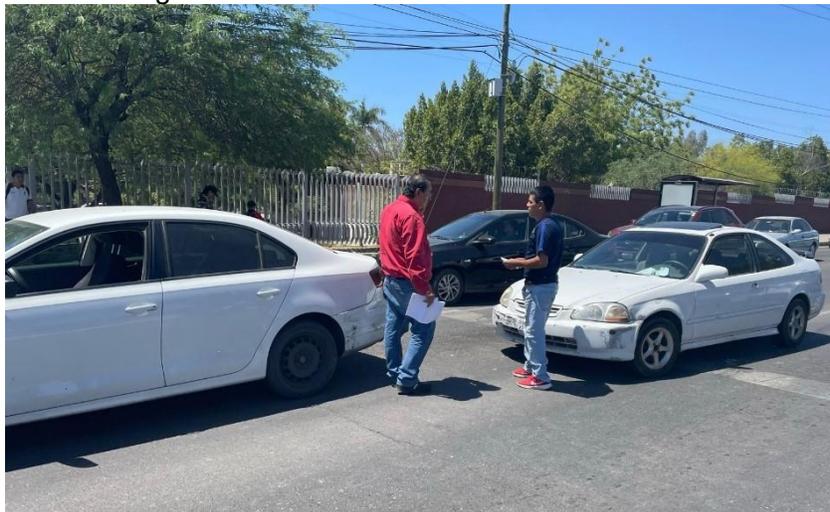
Figura 8.14 Percance día 21 de abril de 2023

Durante los dos recorridos, el equipo fue testigo de dos siniestros viales, ambos ocurridos en la misma sección —noroeste, sobre el blvd. Morelos— y por el mismo tipo —choque por alcance—. El primero sucedió el viernes 21 de abril a la 1:18 p.m., mientras que el segundo el viernes 28 de abril a las 2:00 p.m. (ver Figuras 8.14 y 8.15).
