Auditoría en Seguridad Vial con enfoque a usuarios más vulnerables de la vía.
Entronque carretera SON-020 Hermosillo - Sahuaripa km 0+200, al suroriente
de Hermosillo, México.

Instituto de Movilidad y Transporte para el Estado de Sonora, 2024. Auditoría en Seguridad Vial con enfoque a usuarios más vulnerables de la vía. Entronque carretera SON-020 Hermosillo - Sahuaripa km 0+200, al suroriente de Hermosillo, México.

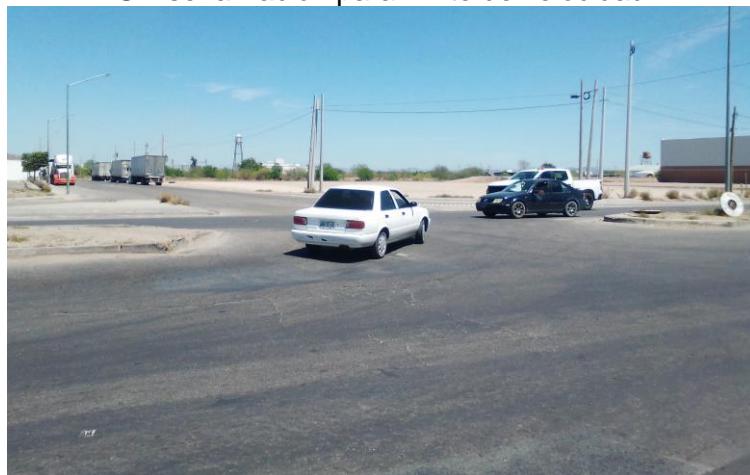
Figura 8.1 Entronque
Sin señalización para límite de velocidad

El entronque es falto de señalamiento horizontal y vertical para límites de velocidad³ y carece de dispositivos permanentes para el control de velocidad como radares, cámaras y/o agentes de tránsito. La geometría de la intersección facilita alcanzar altas velocidades, dificulta la incorporación de vehículos procedentes de la vialidad sin nombre, y admite movimientos para el retorno de vehículos (ver Figura 8.1). Esto último fue observado en motociclistas, vehículos particulares, taxis y autobuses.

4. Establecer límites de velocidad. Los límites serán de 30km/hr en vialidad sin nombre y a 50 km/hr en carretera conforme a lo establecido en el artículo 49, fracción III, incisos a y d de la LGMSV (2022). Para el señalamiento horizontal se recomienda marcas M-11.1 en cada carril de ambos tramos y a una distancia no mayor de 300 metros antes del entronque. Por su parte, el señalamiento vertical (SR-9 VELOCIDAD) será distribuidos en 4 tableros en la carretera y 2 en la vialidad sin nombre.

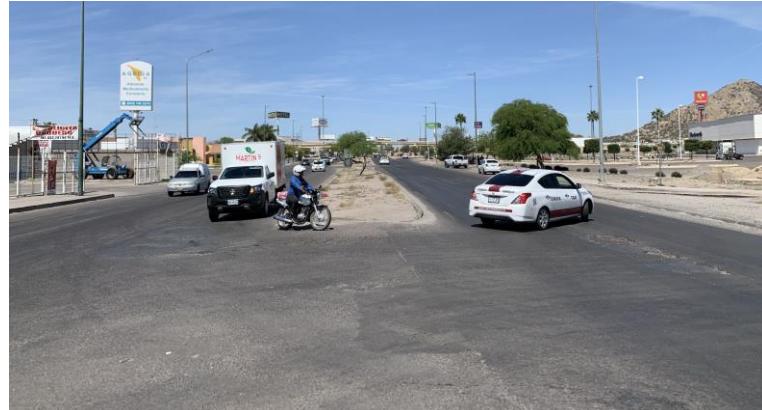
Utilizado como retorno

La auditoría identificó un comportamiento riesgoso por parte de los conductores: el uso de espacios para movimientos de vuelta izquierda como intersección y/o retorno. La conducta de riesgo fue reiterativa tanto para el área del entronque como para las áreas contiguas (ver Figura 8.11). En particular, el espacio para movimientos de vuelta a izquierda —sección oeste a menos de 100m de la auditoría— es utilizado como intersección por parte de los vehículos de carga pesada provenientes de la vía La Subasta, los cuales se incorpora al sentido 2 de la carretera —tramo norte—. De forma similar, el transporte público hace uso del espacio como retorno para poder ofrecer el servicio a la parada ubicada en la plaza comercial, ya que es imposible hacerlo por el blvd. Ganaderos. Estos movimientos no permitidos ocasionan un alto riesgo de colisión frontal o lateral al ser imprevisibles y el riesgo aumenta al ser vías con altas velocidades operativas. Cabe señalar que ninguno de los espacios mencionados cuenta con señalamiento de intersección en T (SP-12) y/o de retorno permitido (SR-25A).

3. Crear espacio para retorno de vehículos en carretera y colocación de señalización vertical (SR-25A). El área busca ordenar el tránsito y evitar el uso de entronques como retornos.

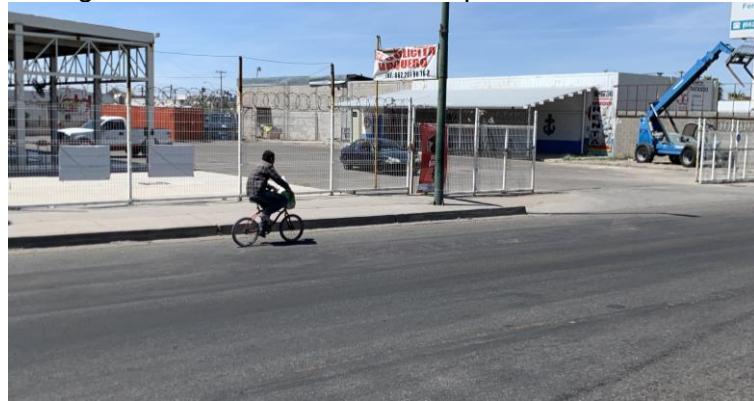
Figura 8.2 Ciclistas transitando por tramo carretero

El entronque no está semaforizado y es ininteligible en su operación dado que cuenta con una deficiente señalización —no existen marcas de carril ni alguna indicación de jerarquía vial—. En referencia a los usuarios más vulnerables, por un lado, las vialidades carecen de señales para ciclistas — semáforo ciclista, ciclovía, ciclocarriles, y/o señales de preferencia— (ver Figura 8.2) e IMPLAN (2016) no marcó infraestructura para estos usuarios.

13. Mejoramiento de isletas. Se sugiere que la isleta noreste sea enteramente de concreto, en tanto que la noroeste sea reparada/nivelada.
14. En materia de ciclistas, no existe una ruta o trayecto identificado para su circulación. La recomendación de la OMS (2013) es separar al usuario del tránsito mixto por medio de infraestructura. Las intervenciones propuestas no podrán ser aisladas sino acordes a un trayecto para ciclistas seguro, legible y cómodo.

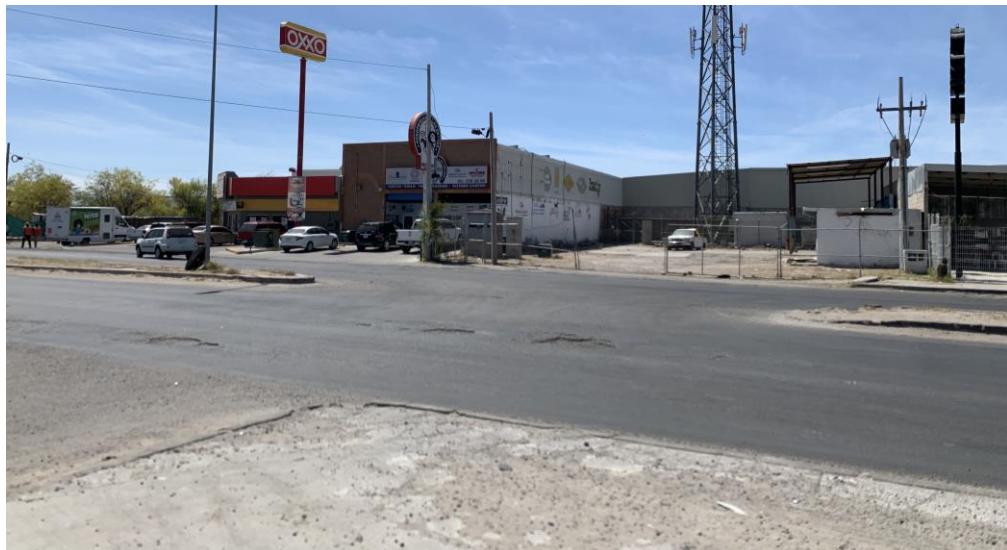
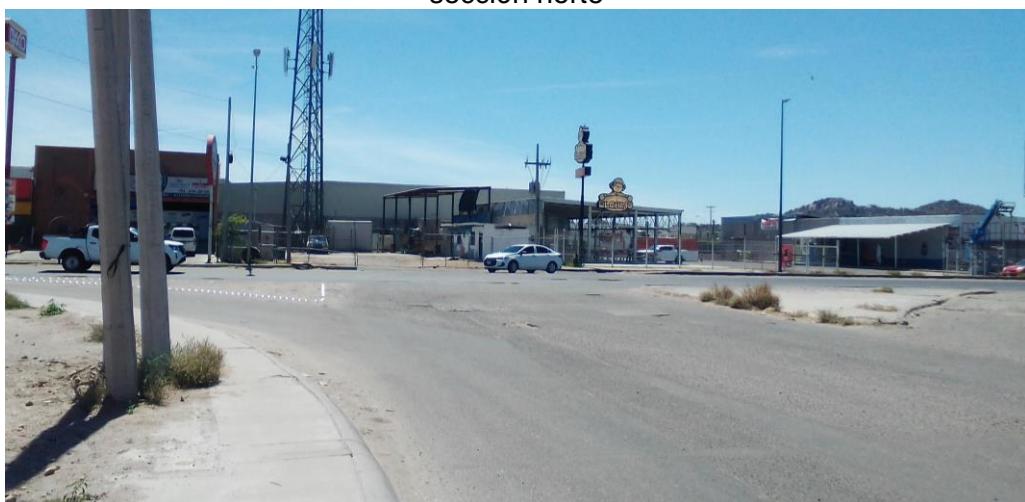
Figura 8.3 Legibilidad del entronque
sección oeste

Por otro lado, las vías no poseen cruces marcados de forma clara para el tránsito de peatones en ambas vialidades, así como de señalamientos y semáforos peatonales (ver Figura 8.3). Durante la ONP, los viandantes cruzaron el arroyo vehicular por distintos lugares.

7. Marcar cruce peatonales de forma clara y legible. Para la vialidad primaria, el cruce incluirá rayas para cruce de peatones (M-7.1), rayas de alto (M-6), flechas para indicar movimientos (M-11.1), área de espera para motocicletas con pictograma, y de ser posible, semáforos peatonales con botón de solicitud de paso. Además, se sugiere un ajuste de ciclos semafóricos con la finalidad que los peatones tengan un tiempo máximo de cruce de 40 segundos.

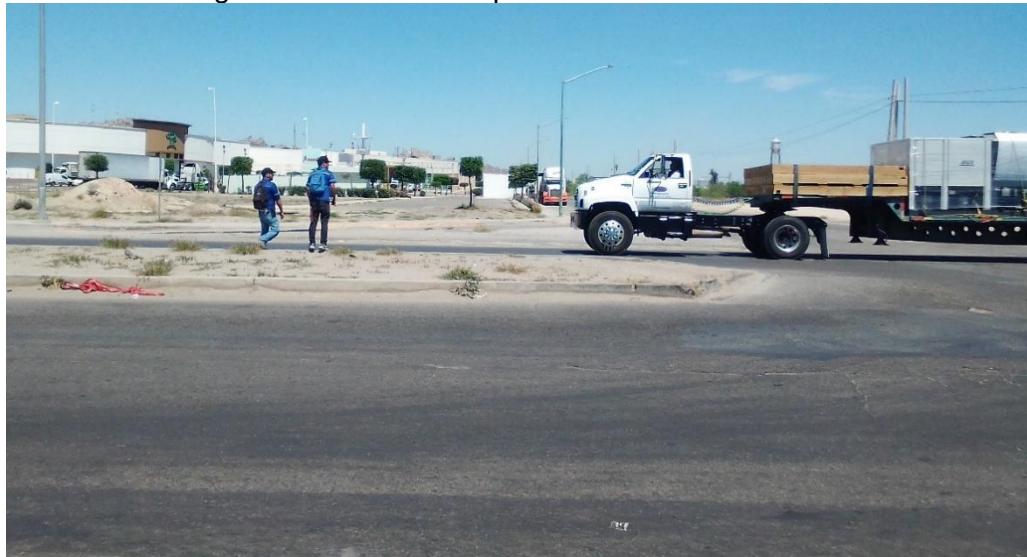
Figura 8.4 Peatones esperando cruzar la carretera

Ante la ausencia de semáforo, los tiempos de espera marcados tanto para vehículos automotores como para peatones son inexistentes (ver Figura 8.4). En el caso de los viandantes, el tiempo de cruce de la carretera pareció ser suficiente —2 carriles por tramo—; no así para el sentido 1 —tramo sur—, ya que presentó un carril más con una anchura de 4.40m.

es cuando “los volúmenes de tránsito en las calles concurrentes varíen considerablemente (un cruce de una vialidad primaria y una calle local), el semáforo accionado por el tránsito resultará más eficaz.” (cap. VII, p. 20). Simultáneamente, instalar nomenclatura de vialidades. Se recomienda que “las señales de nomenclatura con los nombres de calles y avenidas serán colocadas por las autoridades.” (SCT, 2018 Capítulo II, p. 13). El semáforo más inmediato está a 292 metros hacia el oeste.

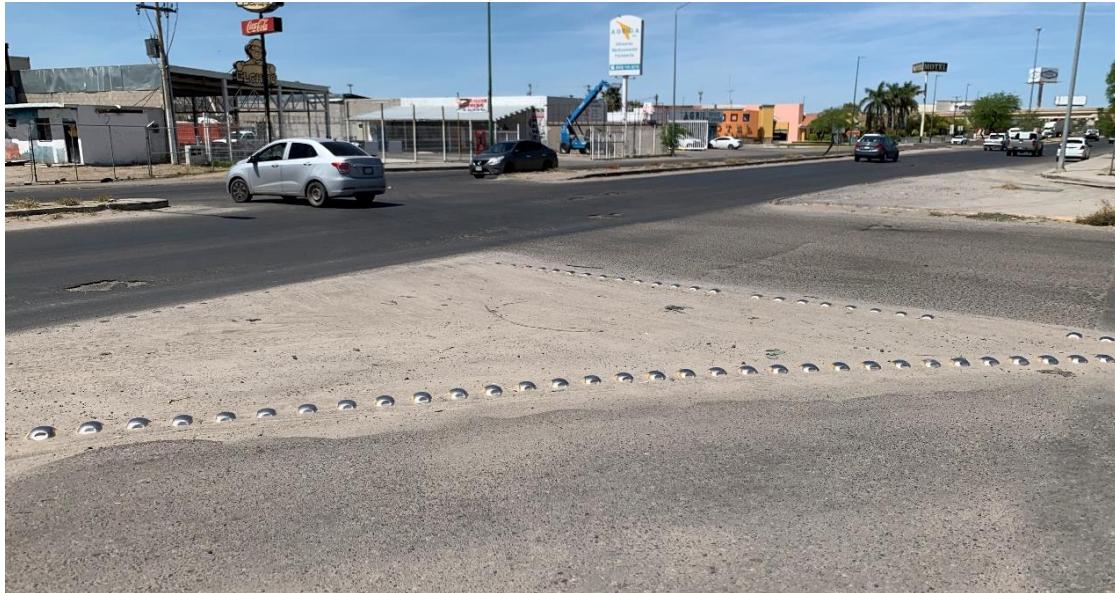
Figura 8.5 Infraestructura peatonal
Isleta, sección noreste

En relación a la circulación de viandantes, el cruce peatonal está libre pero el estado de la infraestructura es sumamente deficiente. En concreto, la sección norte presentó dos isletas dañadas —sea por el tránsito vehicular como por el desgaste propio— y una ausencia de acera en el área oriente. Al mismo tiempo, la sección

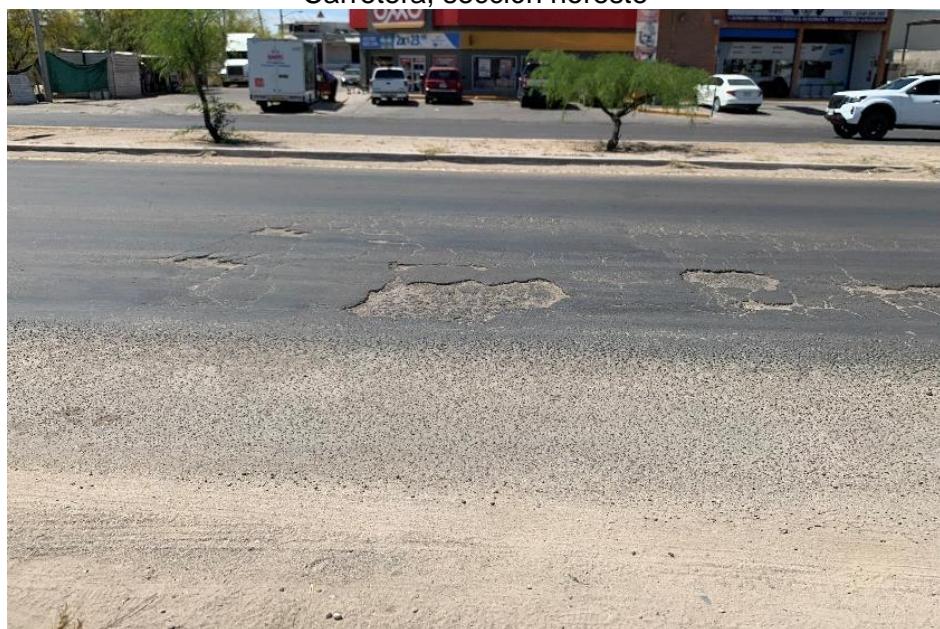
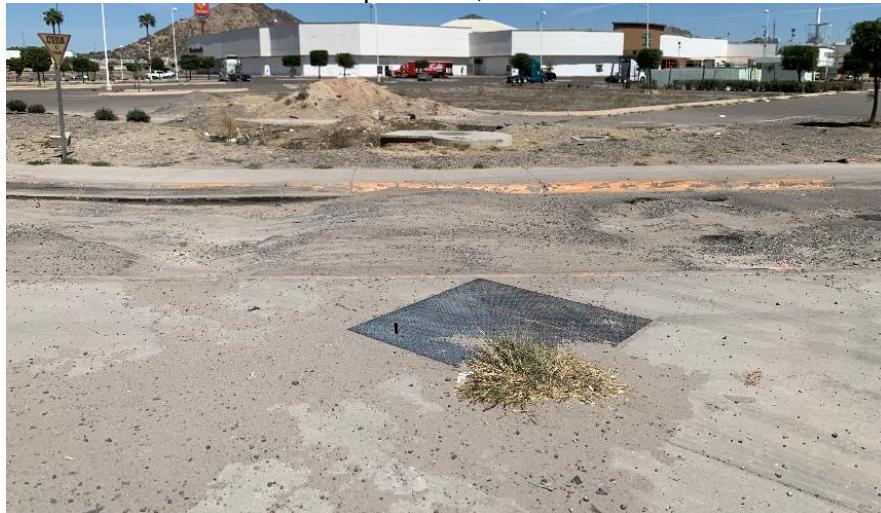
Figura 8.6 Estado del pavimento
Carretera, sección noreste

El área de rodamiento de las dos vialidades se encontró en mal estado presentando baches, fisuras y acumulación de tierra. Para la carretera, el carril de incorporación en la sección noroeste mostró amplios huecos con desniveles considerables y, en algunas partes, falta de pavimento (ver Figura 8.6).

18. Reparar fisuras y baches en superficie de pavimento para ambas vías.

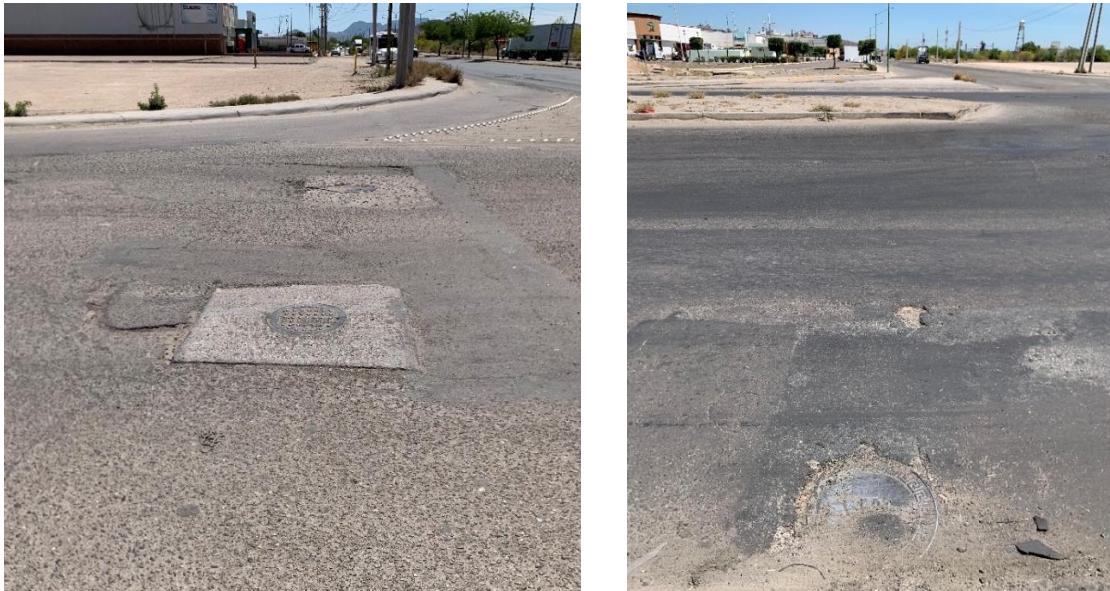
Figura 8.7 Estado del pavimento en pasos peatonales
sección norte sección sur

En cuanto a los pasos peatonales, el arroyo vehicular lució en la misma tónica, lo cual se traduce en una superficie agrietada, con ondulaciones y registros a desnivel. Aspectos que pueden ocasionar posibles tropiezos y caídas (ver Figura 8.7.).

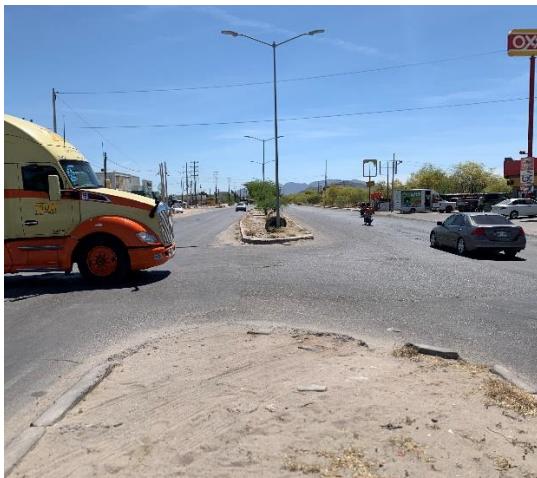
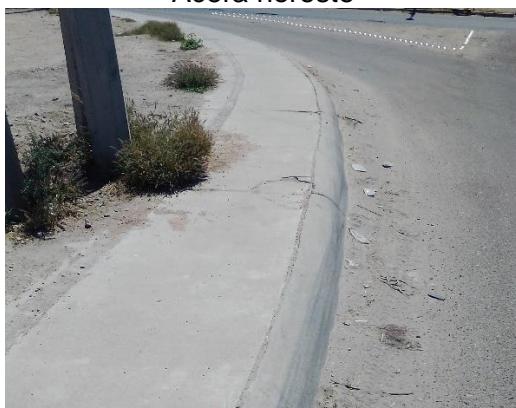
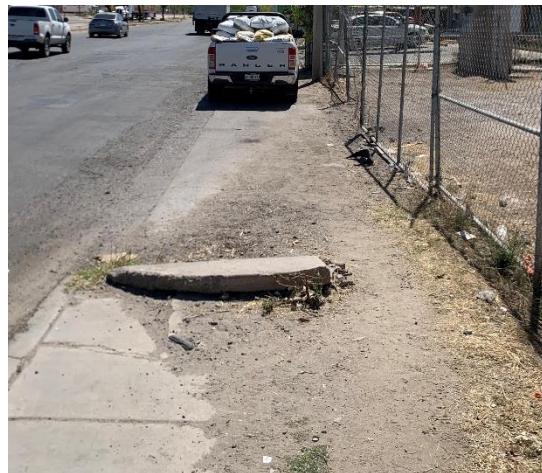
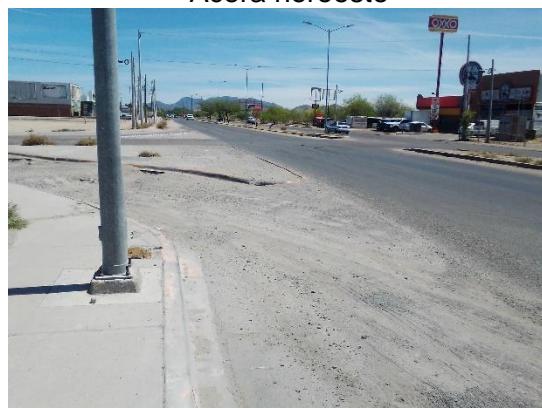
Figura 8.8 Infraestructura para personas discapacitadas y/o movilidad limitada
Camellón

Por lo que se refiere al tránsito de personas con discapacidad y/o movilidad limitada, la infraestructura del entronque careció de guía podo-táctil en las aceras, rampas en esquinas y medianas o camellones (ver Figura 8.8). La ausencia de infraestructura incrementa la posibilidad de un siniestro al facilitar que los usuarios desciendan al arroyo y con ello, reducir la visibilidad del conductor (Crotte et al., 2018; OMS, 2013).

10. Colocar señalamiento vertical de dispositivos diversos. Se sugieren tres OD-5 Indicadores de obstáculos en cada una de las isletas y retorno.
11. Infraestructura para personas con discapacidad y/o movilidad limitada. Reparar/nivelar aceras en sección sur y colocar rampas en esquinas e isletas con bolardos a cada lado para la seguridad de estos usuarios. Se recomienda que el diseño de las rampas sea alabeado con un porcentaje de pendiente máximo de 6%, estar pintadas, poseer perpendicularidad y contener guía podo-táctil.

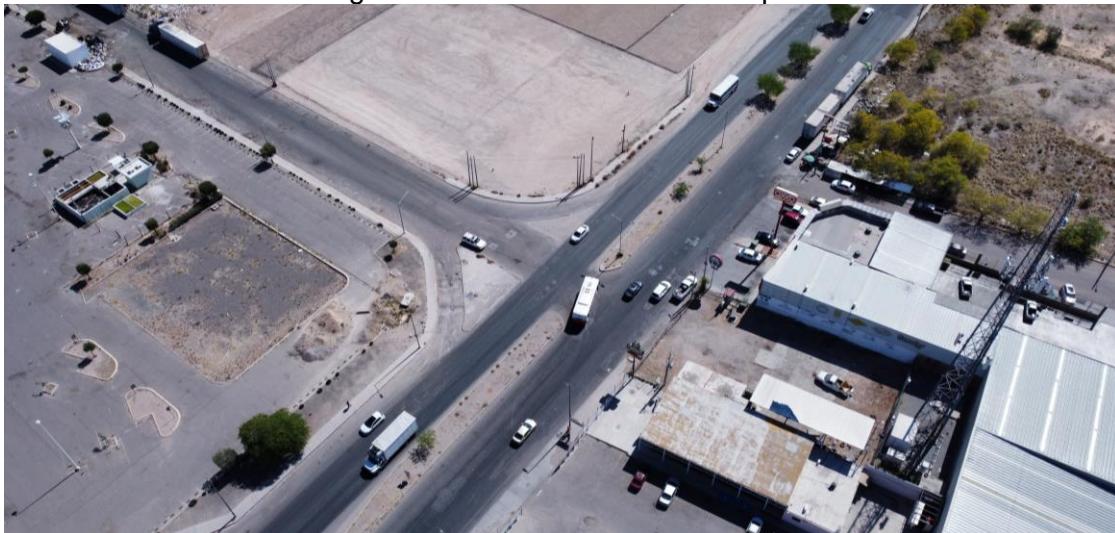
Figura 8.9 Vista aérea del entronque

Dentro del entronque, la preferencia de paso es dada a los vehículos automotores debido a la escasa infraestructura para peatones y ciclistas antes mencionada. Es prudente indicar los grandes radios de giro y las extensas dimensiones del arroyo vehicular en la sección norte — dimensión mínima de 5.31m para cada carril en vialidad sin nombre—; así como una larga distancia de cruce para peatones —11 metros— en la sección sur (ver Figura 8.9).
