**Auditoría en seguridad vial con enfoque a usuarios más vulnerables.
Intersección avenida Luis Donaldo Colosio y calle Capri, en Hermosillo, Sonora.**

IMTES, 2022. Auditoría en seguridad vial con enfoque a usuarios más vulnerables.
Intersección avenida Luis Donald Colosio y calle Capri, en Hermosillo, Sonora.

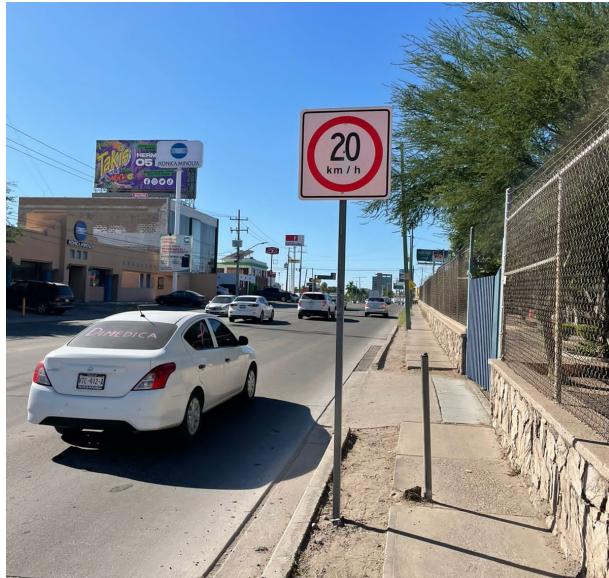
Figura 8.1 Señalamiento vertical en avenida Luis Donaldo Colosio

La velocidad vehicular máxima indicada de la vía es de 20 km/hr (ver Figura 8.1). El límite se estableció mediante un señalamiento vertical restrictivo (SR-9) y está a una distancia aproximada de 185 metros del cruce auditado. La geometría de la intersección es congruente con la jerarquía de la vialidad y permite un funcionamiento adecuado. Se carece de controles de velocidad tales como radares, agentes u alguna otra de pacificación del tránsito.

- a. En materia de velocidad colocar señalamientos horizontales con el límite de velocidad a 20 km/hr. Una señal por cada carril. La distancia recomendada para colocar el señalamiento horizontal será de hasta 300 metros antes de llegar a la intersección. Los límites de velocidad estipuladas para zonas escolares son 20 km/hr (Reglamento de Tránsito, 2005, Art. 21, fracc. IV).

- b. En lo que toca a lo vertical, colocar 2 señalamientos (señales preventivas SP-33) como mínimo, uno en cada rama del crucero y de forma visible.
- c. Colocación de dos indicadores de obstáculo (OD-5) laterales en área de isleta.

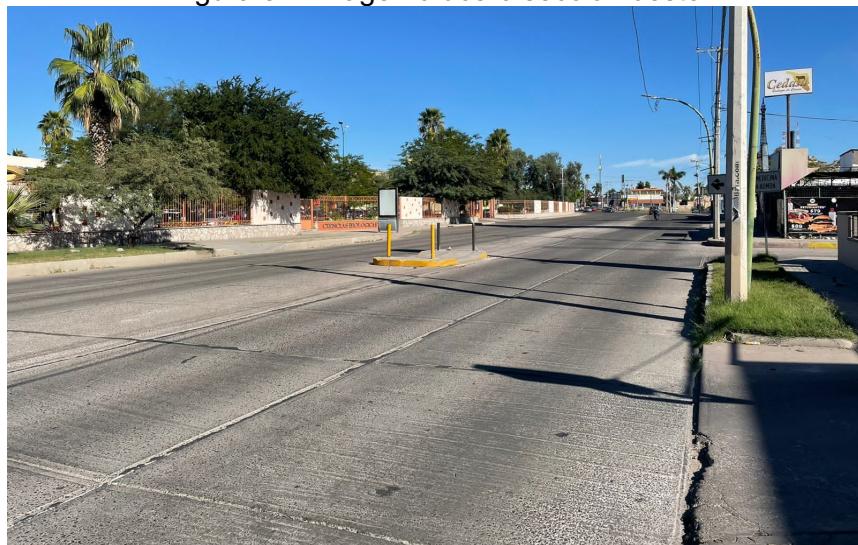
Figura 8.2 Imagen crucero sección oeste

El cruce no es semaforizado y es faltante de señalizaciones para su identificación. En el tema ciclista, no se apreció infraestructura marcada —ciclovía, ciclocarril, caja bici/moto o señalamiento horizontal y vertical— (ver Figura 8.2); pese a que el Instituto Municipal de Planeación Urbana y el Espacio Público (IMPLAN) (2016) así lo indicó.

- d. Pintar rayas separadoras de carriles discontinuas (M-2.3) y flechas de dirección de carriles (M-11.1) en cada uno de ellos. El color será blanco.
- e. Extensión de mediana, mediante pintura, en área oeste contigua a isleta. De igual forma, pintar delimitación de mediana para el área restante.

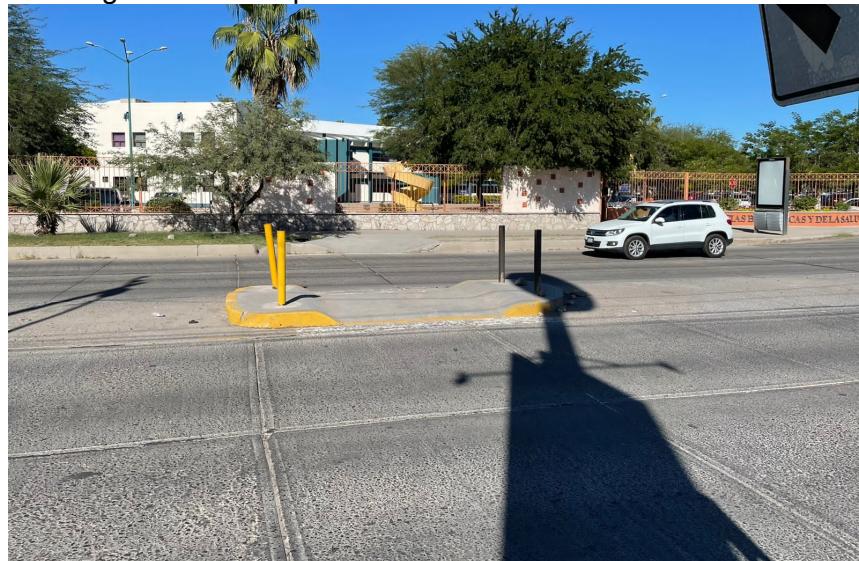
Figura 8.3 Paso peatonal vialidad Luis Donaldo Colosio

Para los peatones, el paso no se encuentra marcado en el pavimento ni es claramente identificado, pero cuenta con una isleta de refugio (ver Figura 8.3). En cuando a dispositivos para el tránsito de viandantes, el cruce carece de semáforos peatonales.

- l. En caso de requerir la medida de vibradores (Intervención Alternativa 1), pintar señales de paso a peatones correspondientes (M-7.1 y M-7.2) e incluir dos señalamientos verticales (SP-33 ESCOLARES). El diseño del paso a peatones contendrá un patrón hexagonal de colores por definir.

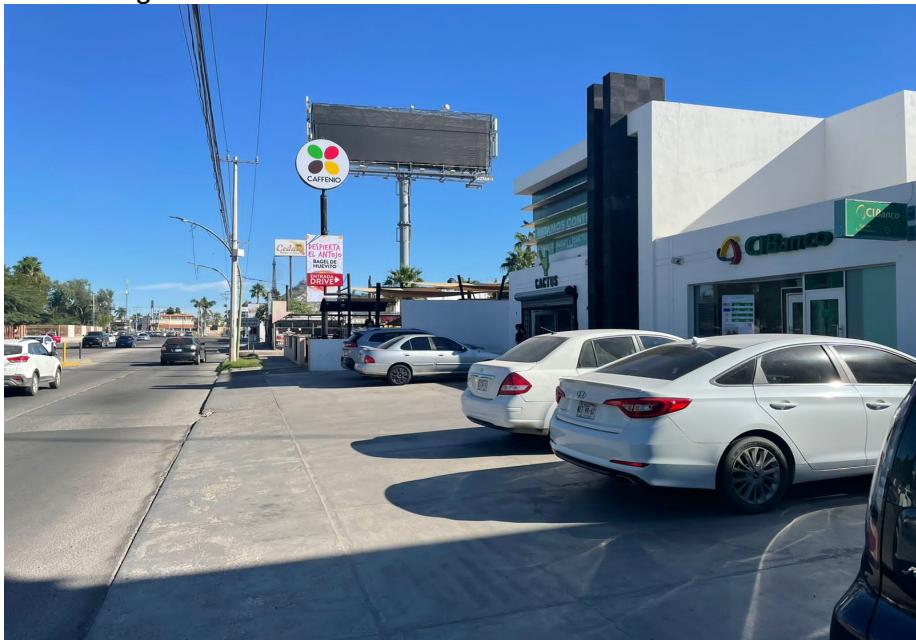
Figura 8.4 acera sur de avenida Luis Donaldo Colosio

Ante la falta de infraestructura vial para los usuarios más vulnerables, la preferencia de paso es otorgada a los vehículos motorizados. Se identificaron tres elementos que infieren ello. La primera es la ausencia de una clara y marcada preferencia hacia los más vulnerables —peatón y ciclista— mediante señales viales, así como una falta de dispositivos de pacificación del tránsito que evite altas velocidades. La segunda es la conducta de los automovilistas al incorporarse a la vialidad Colosio. Los conductores se detienen sobre el cruce peatonal sur (calle Capri) irrumpiendo el derecho de los viandantes. Y la última son las entradas a los estacionamientos de los locales. El peatón tiene que caminar con cuidado por la acera sur debido a la cantidad de espacio dedicado a la entrada/salida de vehículos (ver Figura 8.4).

- k. En caso de requerir la medida de vibradores (Intervención Alternativa 1), pintar extensión en acera sureste de acuerdo a patrón de colores. Ello disminuirá el giro vehicular hacia avenida Luis Donaldo Colosio.

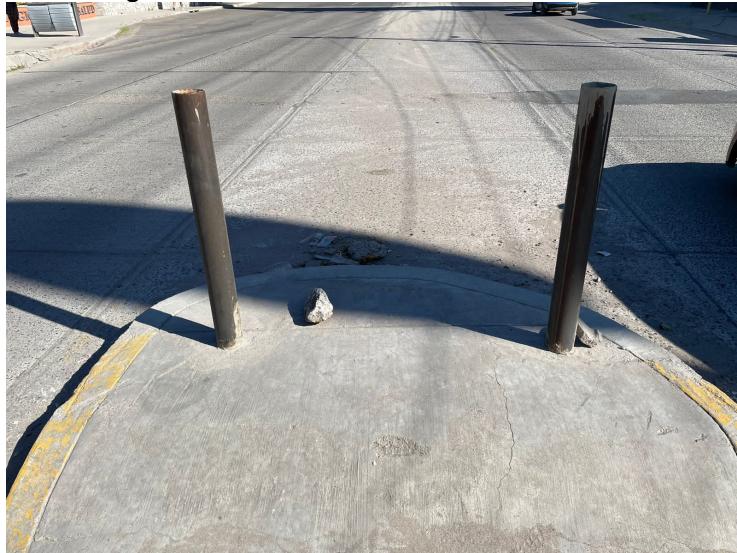
Figura 8.5 Isleta con bolardos en mediana

La homogeneidad en los carriles para los conductores se mantiene constante a lo largo de la vía. Para los peatones, tanto el cruce como la isleta no están obstaculizados, pero éste último exhibió una reparación por posible daño (ver Figura 8.5). En el caso de los ciclistas, no se apreció ningún tipo de trazado para su circulación.

- o. Colocación de macetas en área de isleta.
- p. Pintura de guarniciones de cruce, en color blanco y amarillo.
- q. Colocación de arbustos regionales en parte suroeste.

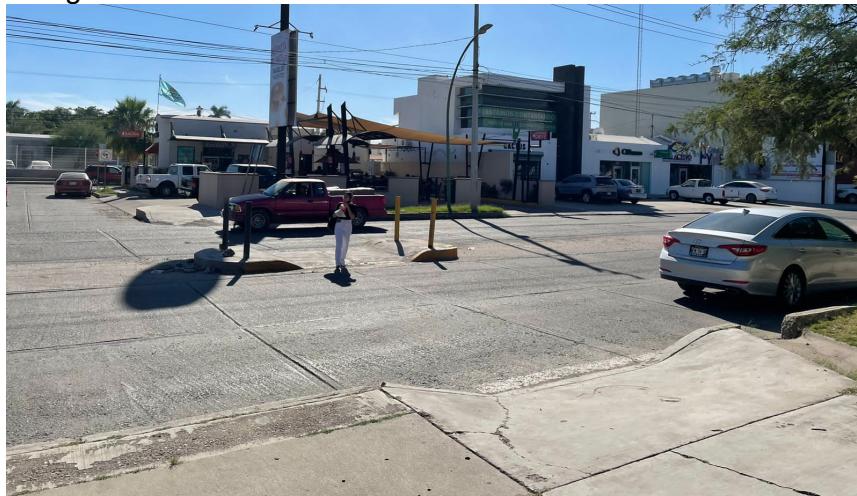
Figura 8.6 Peatón cruzando la avenida Luis Donaldo Colosio

Las líneas de deseo identificadas se relacionaron con la Universidad de Sonora —escuelas de Medicina y Biología— (ver Figura 8.6 y Figura 8.7). Respecto a los negocios adyacentes al cruce, fueron muy pocos las y los viandantes que tuvieron interacción con ellos. En general, el área auditada representa un espacio de transición para personas universitarias y ejercicio para los ciudadanos.

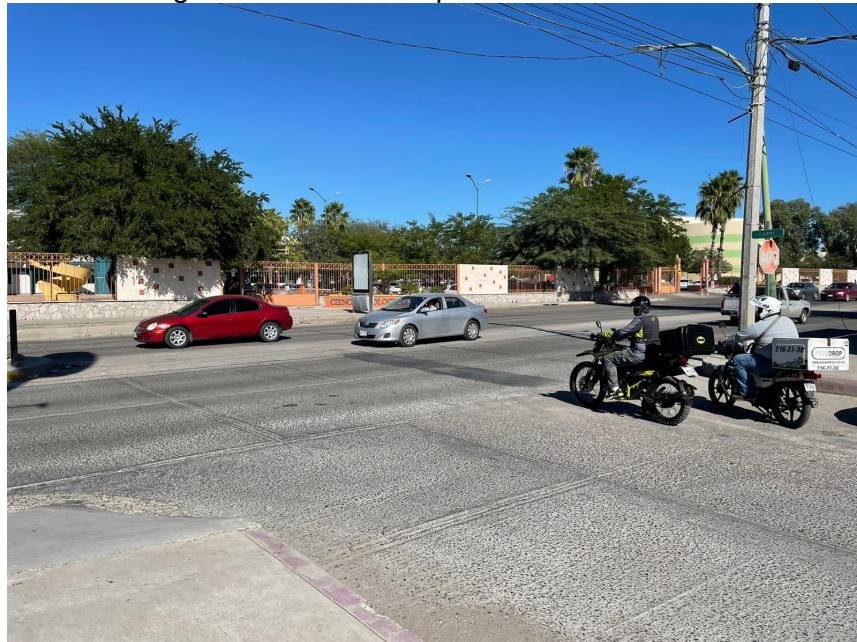
Figura 8.8 Estado del pavimento en el cruce

La superficie de rodamiento presentó, de forma general, un buen estado con ligeras fisuras (ver Figura 8.8).

- i. Reparación de pavimento y bacheo pertinente, así como limpieza por exceso de tierra y piedras.
- j. En caso de requerir la medida de vibradores (Intervención Alternativa 1), se recomienda una adecuación de rampas peatonales en esquinas. El diseño de las rampas sea alabeado con un porcentaje de pendiente máximo de 6% y pintadas. Además de colocar dos bolardos en rampa norte. Los bolardos

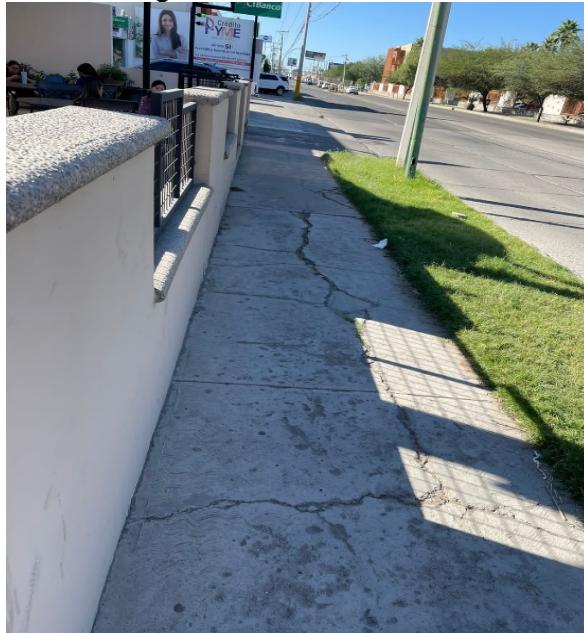
Figura 8.9 Acera suroeste

Al mismo tiempo, las aceras poseen dimensiones amplias con un estado deficiente sin guía podo-táctil (ver Figura 8.9 y 8.10). En lo que respecta a las rampas para personas con discapacidad, la rampa suroeste tiene una pendiente mayor al 10%, la sureste es inexiste, la norte presentó un diseño alabeado, y ninguna cuenta con señalización legible para su uso.

- m. En caso de requerir la medida de reductor de velocidad (Intervención Alternativa 2) colocar guía podo-táctil para personas discapacitadas y con movilidad limitada. Se requiere de infraestructura legible y auto-explicativa para que las y los peatones sean capaces de identificar su espacio y tiempo de cruce (Ley General de Movilidad y Seguridad Vial, 2022).

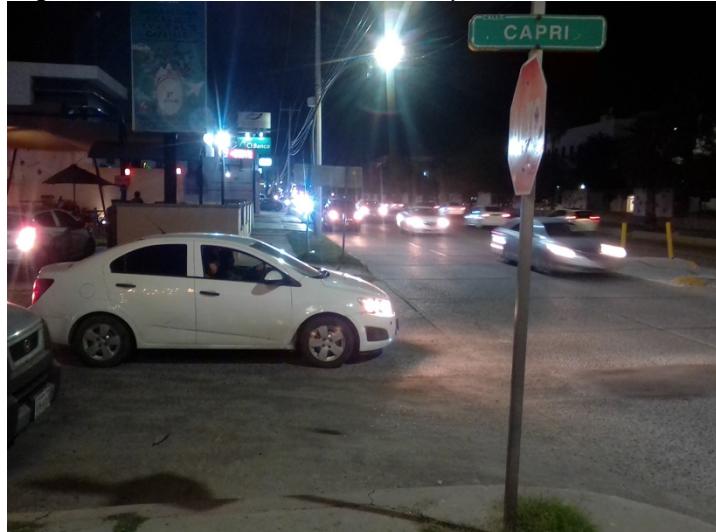
Figura 8.12 Vehículo sobre cruce peatonal sección sur

- iv. Se observaron a ciclistas transitar por las aceras.
- v. En la parte sur (calle Capri), las y los peatones evitaron cruzar por la esquina debido a que los vehículos invaden el paso peatonal. Dicho cruce no está señalizado (paso de cebra) y un muro perimetral de un local comercial evita la visibilidad del conductor. Se infiere que los automovilistas se aproximan lo más posible a la esquina para observar el flujo de vehículos de la avenida Luis Donald Colosio a expensas del derecho de cruce de los peatones.

La prioridad para peatones y ciclistas es inexistente al faltar señalización que así lo indique. De igual modo, el área auditada carece de dispositivos que disminuyan o detengan el flujo vehicular en favor de estos usuarios más vulnerables.

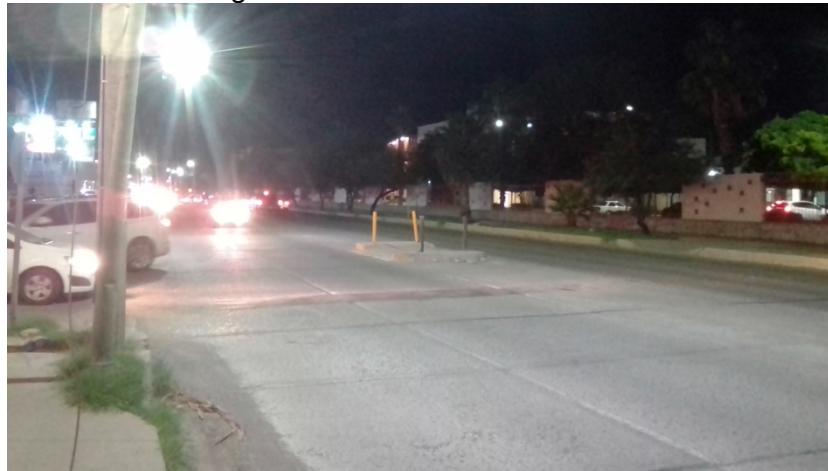
Figura 8.13 Iluminación nocturna

La iluminación nocturna es suficiente (ver Figura 8.13). Durante la observación, se detectaron algunos vehículos —motocicletas y automóviles— transitar sin luces.
