Auditoría en Seguridad Vial con enfoque a usuarios más vulnerables de la vía.  
Entronque a desnivel blvd. Agustín García López y calzada Luis Encinas, en  
H. Guaymas, México.

## **Auditoría en Seguridad Vial con enfoque a usuarios más vulnerables de la vía. Entronque a desnivel blvd. Agustín García López y calzada Luis Encinas, en H. Guaymas, México.**

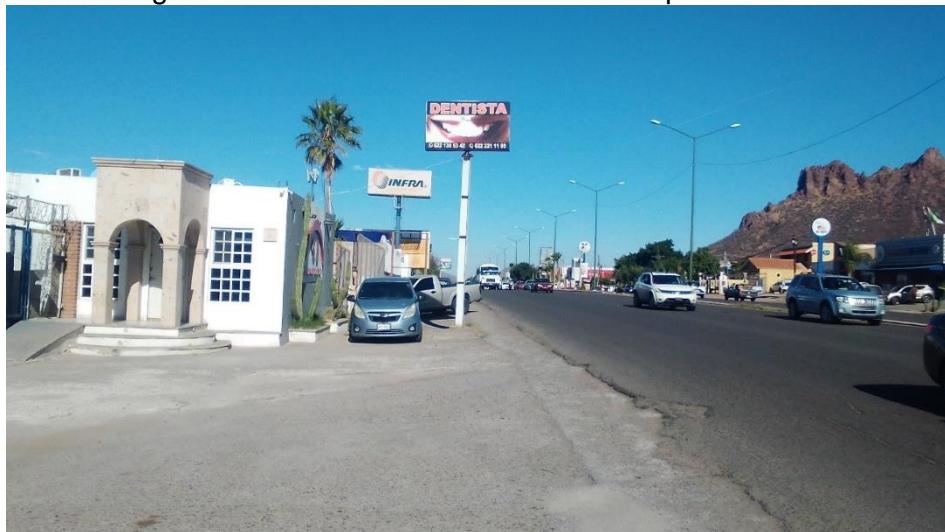
Figura 6.4 Parada de costumbre de transporte urbano

En el caso del transporte urbano —las personas usuarias se ubican en el tercer nivel de la jerarquía de la movilidad— las rutas identificadas fueron de tipo urbanas y suburbanas. Las primeras son las líneas Guaymas Norte (R1, R2 y R3), ruta Marsella y ruta Miramar (ver Figura 6.3); mientras que las segundas son Ampliación Guaymas Norte, Guaymas-San José y Guaymas-San Carlos (Instituto de Movilidad y Transporte para el Estado de Sonora (IMTES), 2023). Por lo que se refiere a las paradas, se reconoció una categorizada como de costumbre en la sección norponiente (ver Figura 6.4).

11. Colocación de tapa en alcantarilla, reparación de luminarias de debajo de entronque a desnivel y en zonas de curva.
12. Una medida complementaria a la seguridad peatonal es la modificación de las rutas urbanas de transporte público (ver Figura 10.2).
13. Creación de infraestructura verde en taludes del entronque a desnivel con la finalidad de “reducir la erosión, Aumentar la infiltración del agua, Disminuir el volumen de escorrentimientos que llega agua abajo, Reducir el contenido de sedimentos en las aguas de escorrentía, Revegetar las zonas aledañas a las carreteras.” (Secretaría de Infraestructura, Comunicaciones y Transportes (SICT), 2021, p. 145).

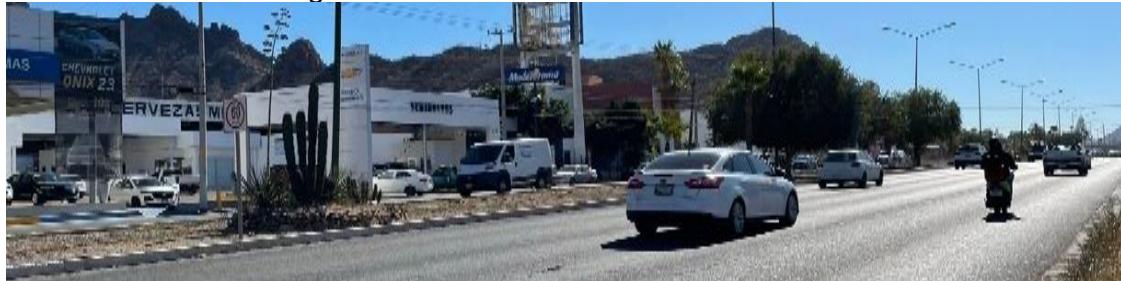
Figura 8.1 Ubicación de señalamiento norte

Sobre los límites de velocidad impuestos por la autoridad, se identificaron dos señalamientos. El primero fue de 60km/hr en mediana, también conocida como camellón, a 353 metros del inicio norte del entronque (ver Figura 8.1); en tanto que el segundo es de 40km/hr, a 175 metros al inicio sur del entronque, ubicado en acera (ver Figura 8.2).

1. Disminución de límite de velocidad a 50 km/hr. Esto puede ser mediante colocación señalamientos restrictivos e indicaciones de velocidad en carriles (M-11.1). La velocidad establecida responde al artículo 49 (LGMSV, 2022). Se sugiere recurrir a distintos dispositivos de pacificación de tránsito como son los reductores de velocidad (OD-15), los vibradores (OD-9), y semáforos. Las medidas pueden ser complementadas con botones (DH-3), rayas con espaciamiento logarítmico (M-9), y demás elementos.

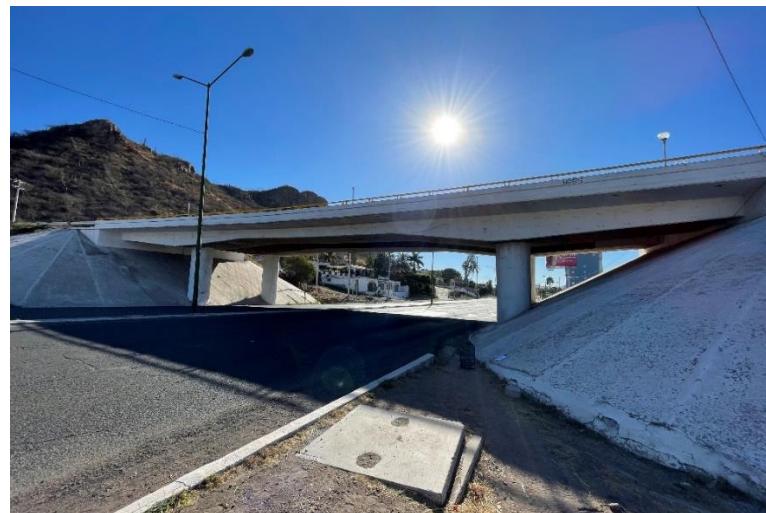
Figura 8.3 Vista norte del entronque

El área auditada comprende un entronque a desnivel sin dispositivos semafóricos facilitando el flujo continuo de vehículos (ver Figura 8.3). Ante la ausencia de pasos de cebra marcados e infraestructura ciclista —ciclovía, ciclocarril o carril bus-bici—, se infiere una preferencia clara hacia los vehículos automotores.

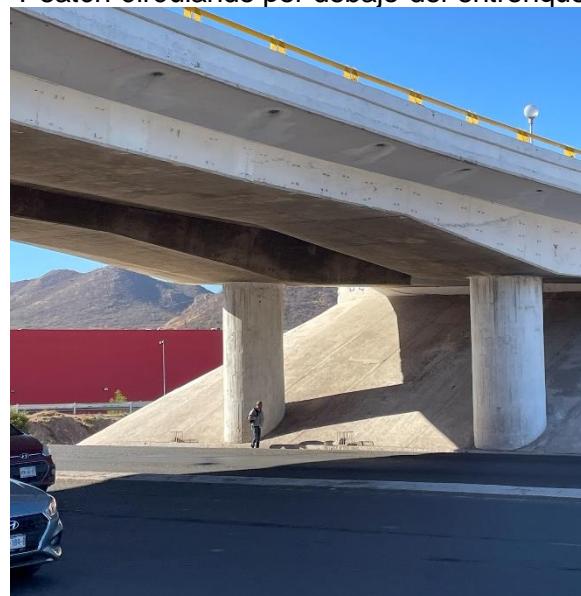
No se identificaron tiempos de espera para vehículos automotores y el comportamiento de cruce de peatones se relacionó a la disminución del flujo vehicular (ver Figura 8.4).

Figura 8.4  
Peatón circulando por debajo del entronque

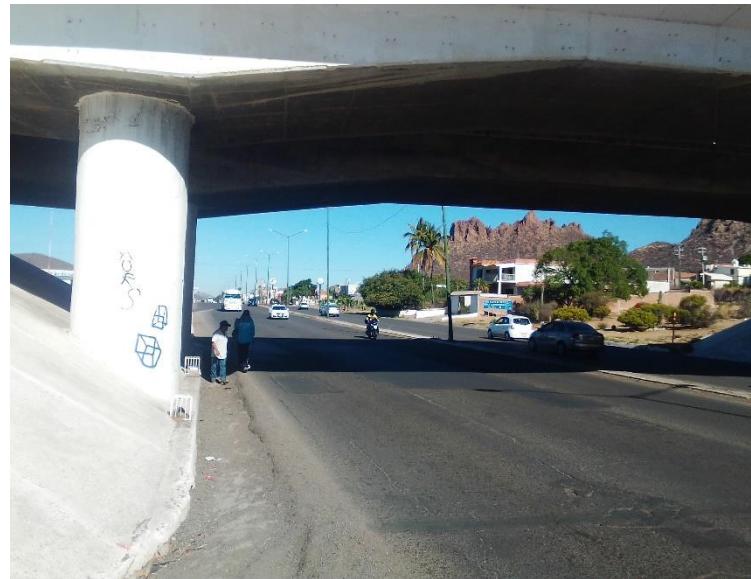
Por lo que se refiere a peatones, el área auditada es faltante de aceras en gran parte del recorrido —ambos costados de blvd. García López—. Lo cual genera inconexión en trayectos y expone a los viandantes a un riesgo constante de colisión con algún vehículo tanto al norte como al sur del entronque (ver Figuras 8.6, 8.7 y 8.8).

Figura 8.6 Peatones circulando por arroyo vehicular en entronque

9. Creación de trayecto peatonal, de preferencia alrededor del entronque a desnivel. Ello implica creación de aceras con guarnición de dimensiones mínimas de 1.80m, con guías podo-táctiles, rampas e interconexión entre banquetas. Dicha conexión sugiere pasos peatones semaforizados en vialidades con intersecciones tanto al norte como al poniente. La evidencia internacional señala que la falta o ausencia de banqueta incrementa la probabilidad entre 1.5 a 2 veces la colisión entre un peatón y un vehículo (OMS, 2013). En particular, se sugiere que el trayecto peatonal evite la circulación por debajo del entronque a desnivel —en especial por el lado poniente—, y los pasos peatonales en curva y áreas de convergencia/divergencia de carriles. Sin embargo, si se desearía colocar pasos a nivel para peatones, éstos deberán evitar curvas y ser acompañados por medidas para pacificación del tránsito (Technical Committee C.2 Design and operation of safer road infrastructure, 2019) con el propósito de garantizar en todo momento la seguridad de las personas que circulan.

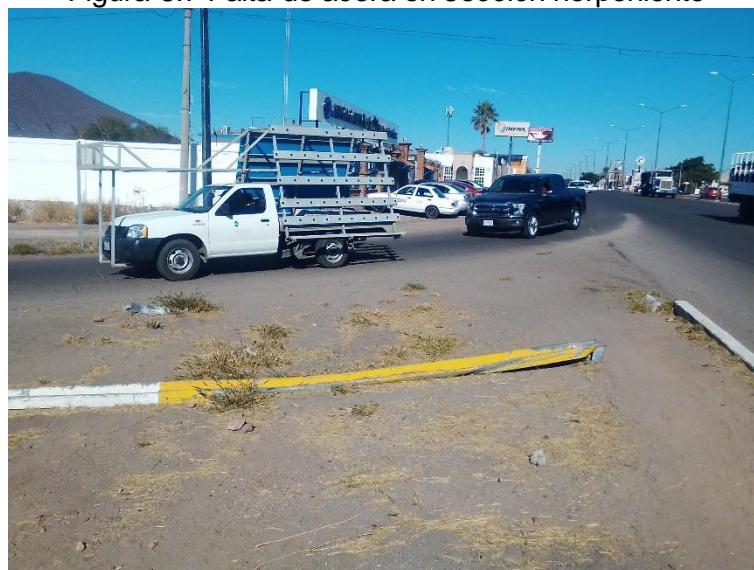
Figura 8.7 Falta de acera en sección norponiente

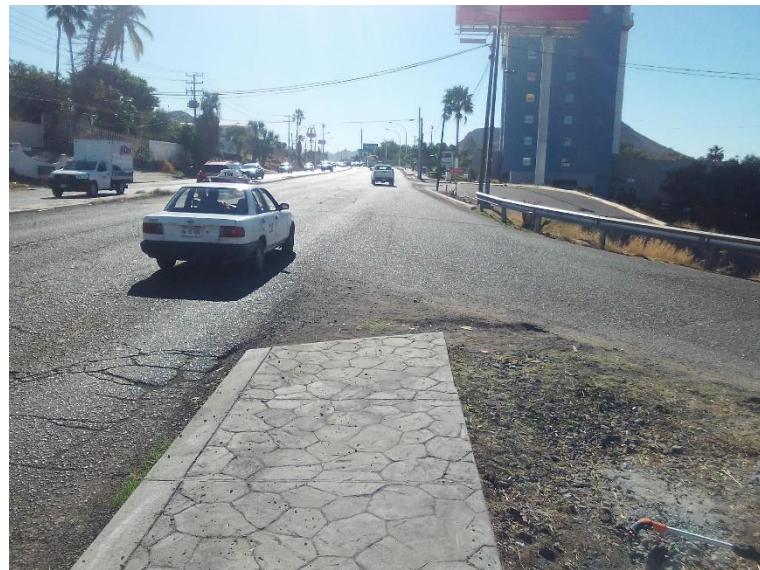
Figura 8.8 Falta de continuidad en acera sección sur poniente

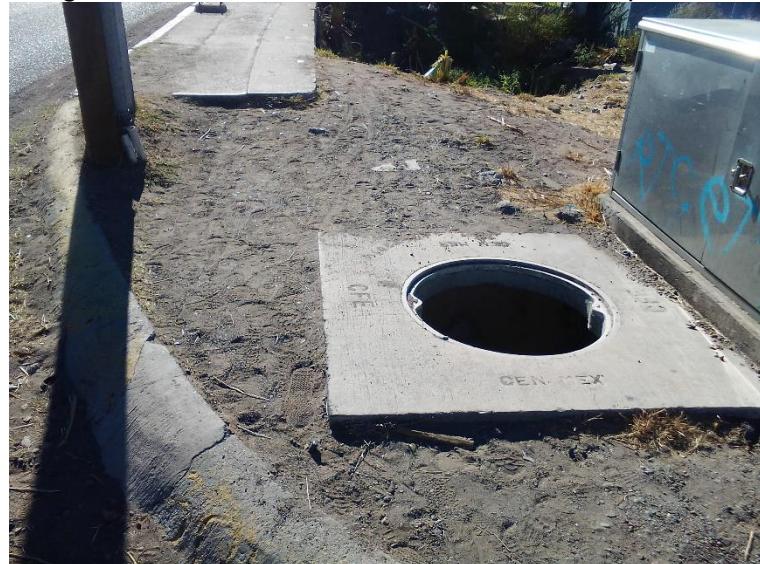
Aunado a ello, el reconocimiento de obstáculos como alcantarillas abiertas (ver Figura 8.9) y depresiones naturales (ver Figura 8.10) dificultan el tránsito de viandantes. La línea de deseo identificada se relacionó a la parada de costumbre del transporte urbano y el negocio de televisión por cable.

Figura 8.9 Alcantarilla abierta en sección sur poniente

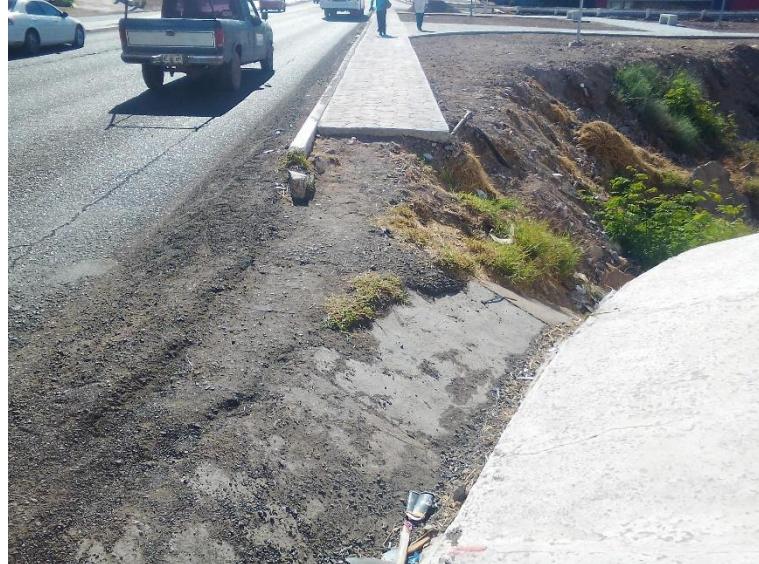
Figura 8.10  
Inconexión por arroyo en sección sur poniente

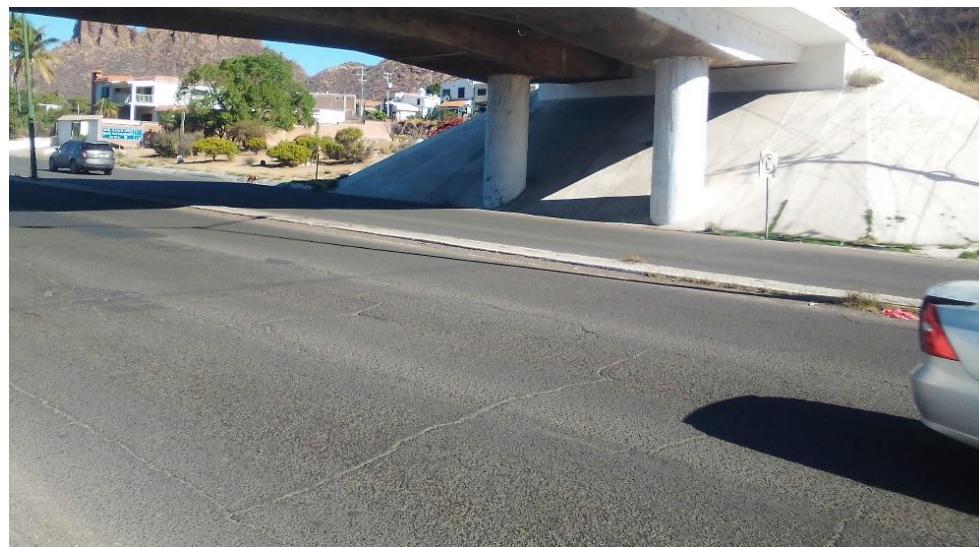
La superficie de rodamiento se encuentra en buen estado con algunas fisuras (ver Figura 8.11). Ello en contraste con el espacio destinado a peatones, los cuales presentan superficies de tierra (ver Figuras 8.12 y 8.13), ausencias de rampas para discapacitados tanto en esquinas como en mediana, y falta de algún dispositivo para personas invidentes —guía podo-táctil—.

Figura 8.11 Superficie de arroyo vehicular en blvd. García López

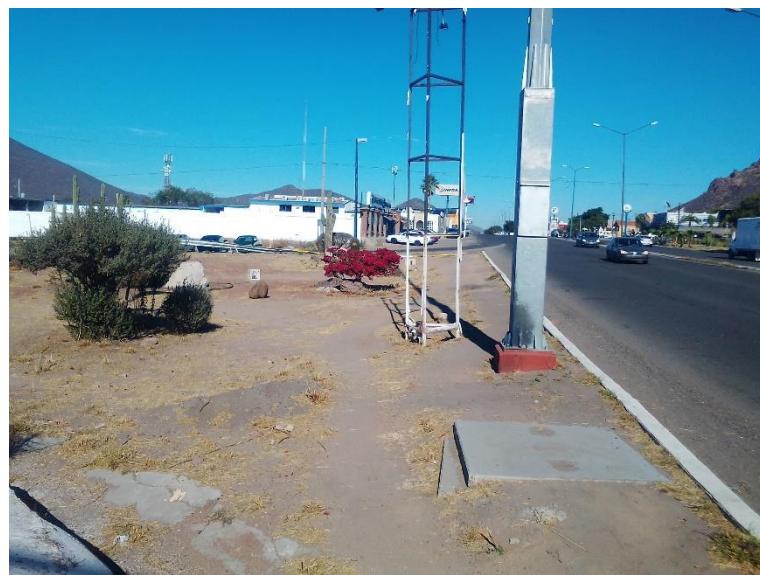
Figura 8.11 Falta de acera en sección norponiente

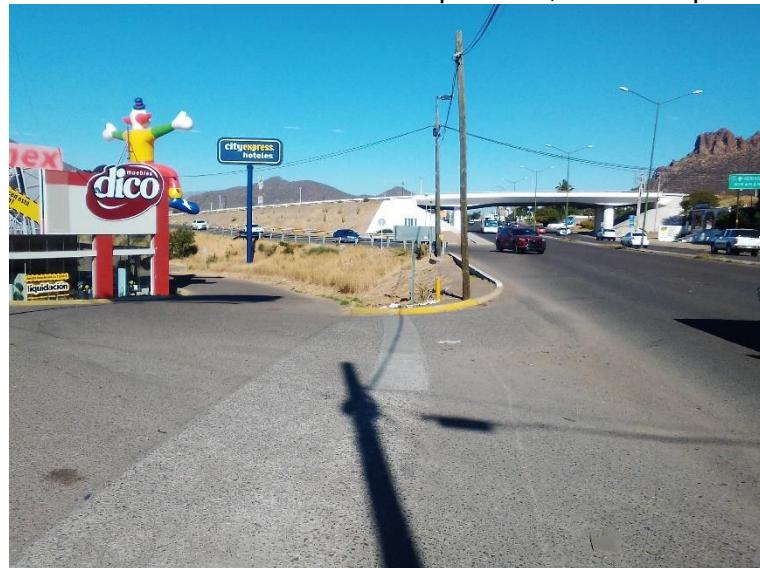
Figura 8.12 Falta de acera en sección sur poniente, acceso a plaza comercial

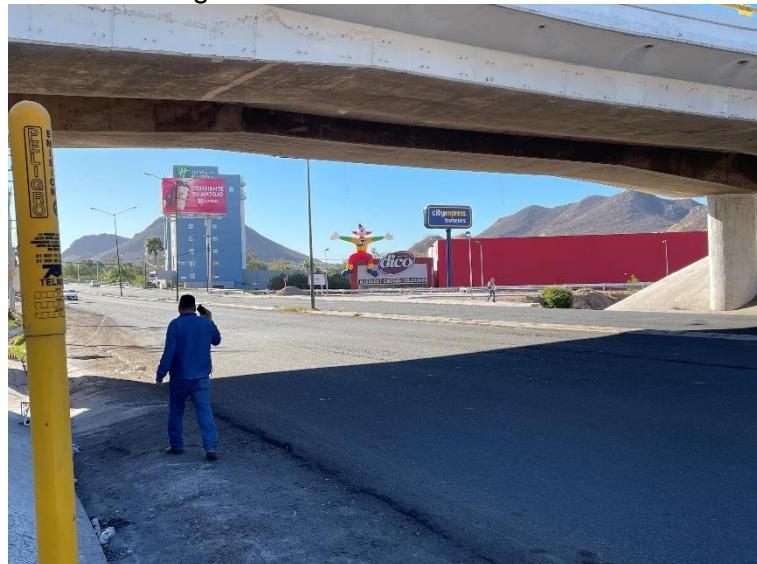
La prioridad para ciclistas y peatones es inexistente debido a la falta de espacios claramente delimitados y la señalización correspondiente. La distancia de cruce para los viandantes es corta —3 carriles— (ver Figura 8.13).

Figura 8.13 Peatones transitando

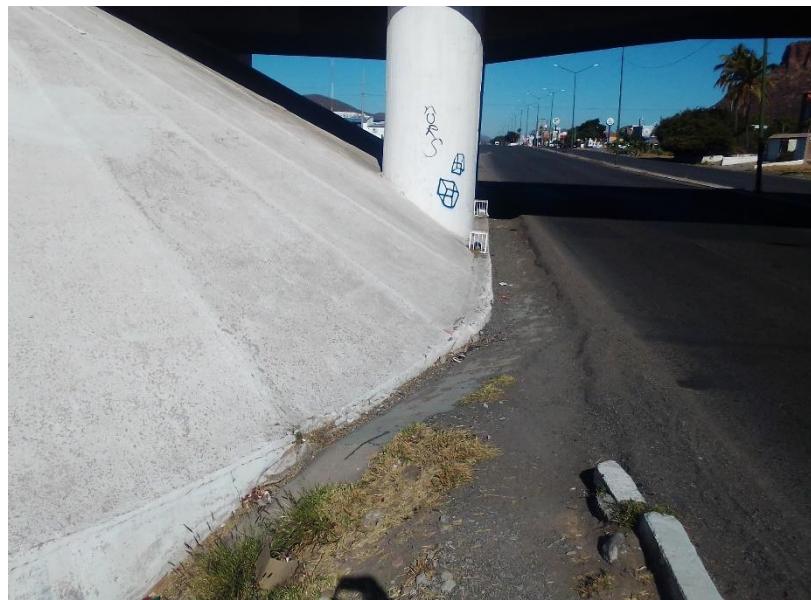
Las columnas del entronque a desnivel obstaculizan la visibilidad de los peatones (ver Figura 8.14). Algunas personas que caminaron por esa sección, ante la falta de aceras, optaron por hacerlo lo más alejado del arroyo vial. Hecho que permite que las columnas oculten, momentáneamente a los peatones del rango de visión de los conductores.

Figura 8.14 Columnas del entronque a desnivel

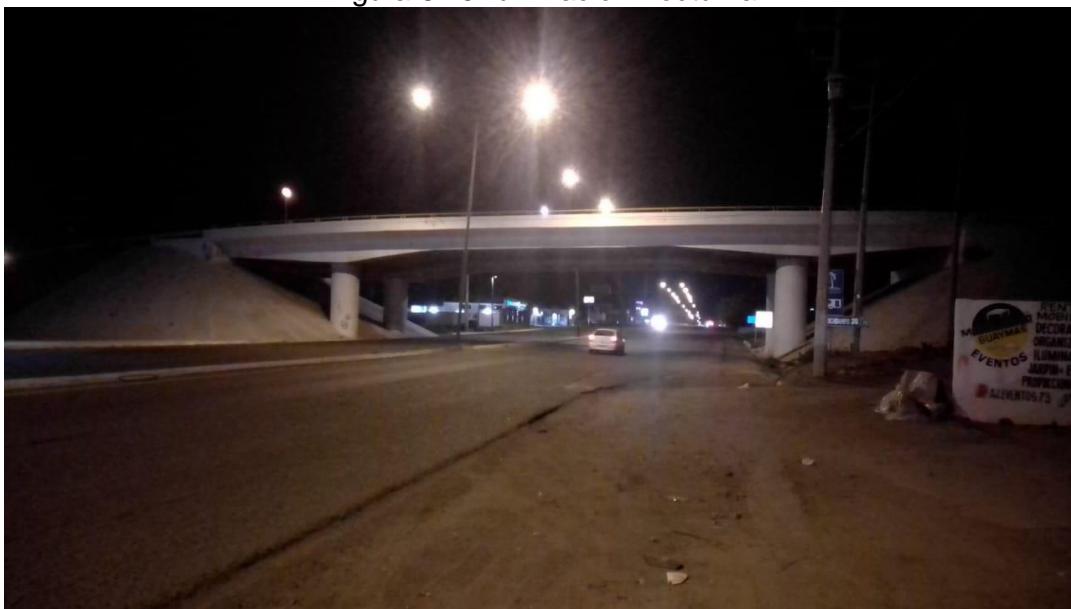
Figura 8.15 Iluminación nocturna

Sobre la iluminación nocturna, el tramo auditado cuenta con alumbrado público (ver Figura 8.15), no obstante las lámparas debajo del entronque no funcionan (ver Figura 8.16).

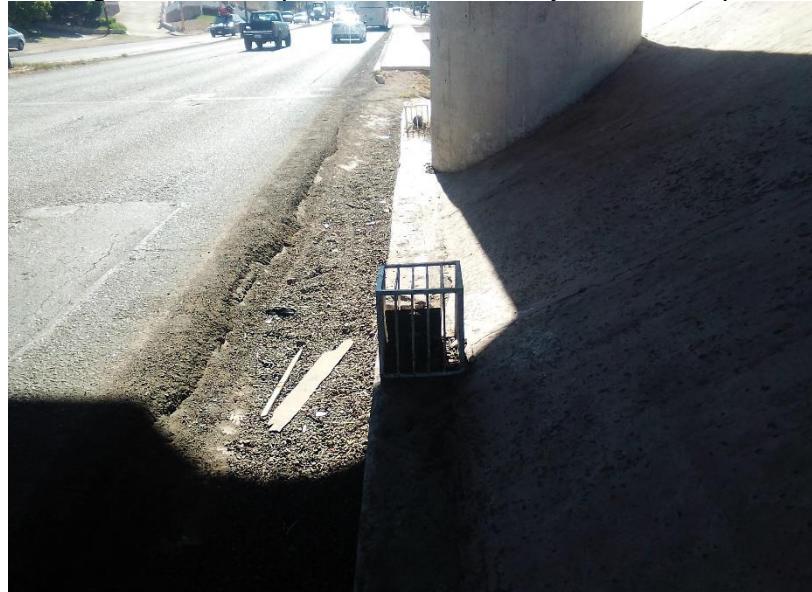
Figura 8.16 Lámpara localizada debajo del entronque

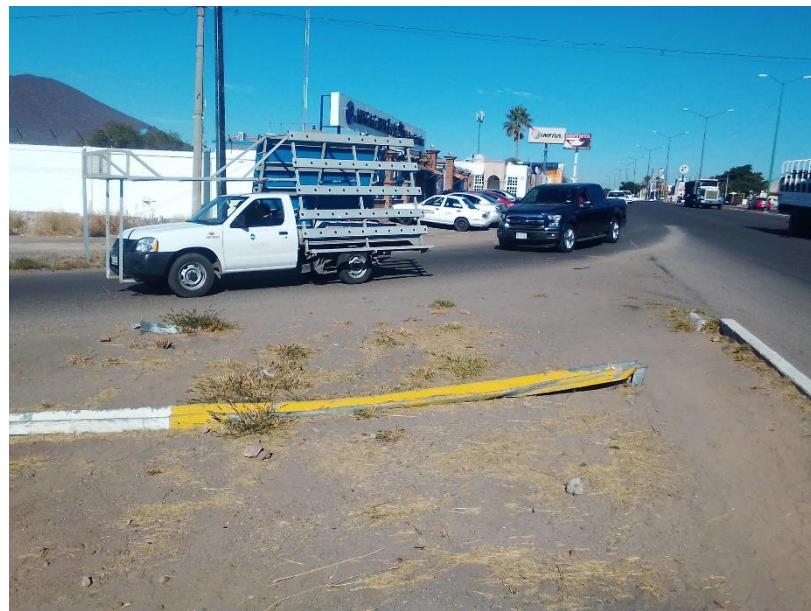
Se observó infraestructura dañada, en concreto las barreras de orilla de corona (OD-4.1) tanto en carril norponiente (ver Figura 8.17) como sur poniente (ver Figura 8.18) del entronque a desnivel.

Figura 8.17 Barrera dañada en carril norponiente

4. Colocación de amortiguamiento redireccionables – No traspasables (OD-4.4.1/RNT) en áreas de divergencia de carriles. Además de reparación de barreras de orilla de corona (OD-4.1) dañadas dentro del entronque a desnivel, rayas canalizadoras (M-5) en zona de transición y dispositivo antideslumbrante (OD-12).

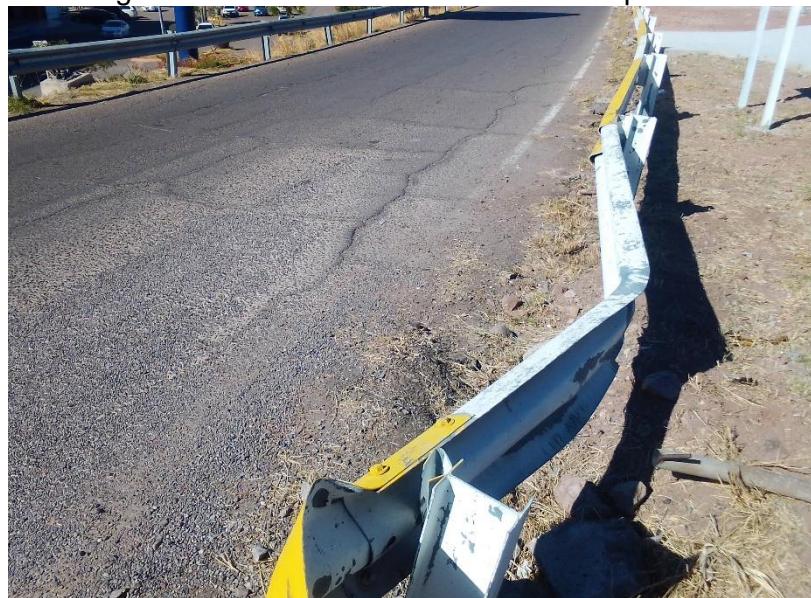
Figura 8.18 Barrera dañada en carril sur poniente
