**GOBIERNO
DE SONORA**
INSTITUTO DE
**MOVILIDAD Y
TRANSPORTE PARA
EL ESTADO DE SONORA**

Auditoría en Seguridad Vial con enfoque a usuarios más vulnerables de la vía.
Intersección blvd. José María Morelos y Pavón y avenida Uno (Prof. Alfredo Eguiarte), en Hermosillo, México.

Instituto de Movilidad y Transporte para el Estado de Sonora, 2023. Auditoría en Seguridad Vial con enfoque a usuarios más vulnerables de la vía. Intersección blvd. José María Morelos y Pavón y avenida Uno (Prof. Alfredo Eguiarte), en Hermosillo, México.

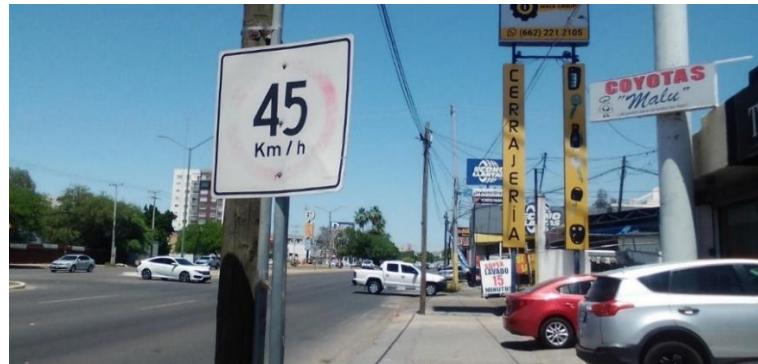
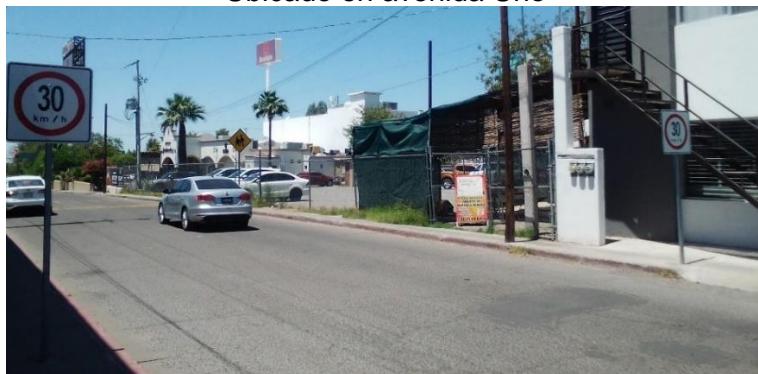
Figura 8.1 Límites de velocidad para la intersección
Localizado en blvd. Morelos

Durante la observación se encontraron dos señalamientos verticales restrictivos de velocidad. El primero colocado a 72 metros sobre la acera norponiente del blvd. Morelos marcando un límite de 45km/r. En tanto que el segundo está sobre la avenida Uno, acera este a 98 metros e indica una velocidad máxima de 30 km/hr (ver Figura 8.1).

1. Disminución de límite de velocidad a 50 km/hr en la vialidad principal. Ello en referencia a lo indicado en el artículo 49, fracción III, incisos a y b (LGMSV, 2022). El señalamiento recomendado es horizontal (M-11.1), en cada carril para ambos tramos y a una distancia no mayor de 300 metros antes de la intersección; así como vertical (SR-9 VELOCIDAD) distribuidos de la siguiente forma: 5 tableros en la vialidad principal y 2 en la colectora.

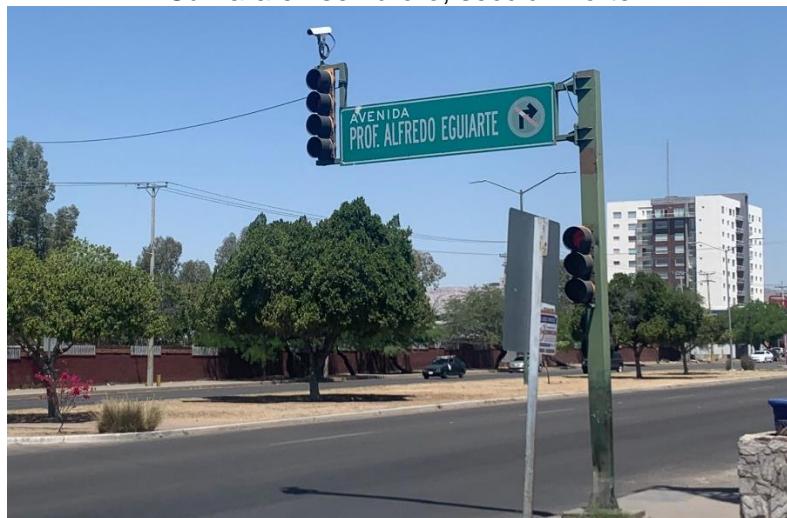
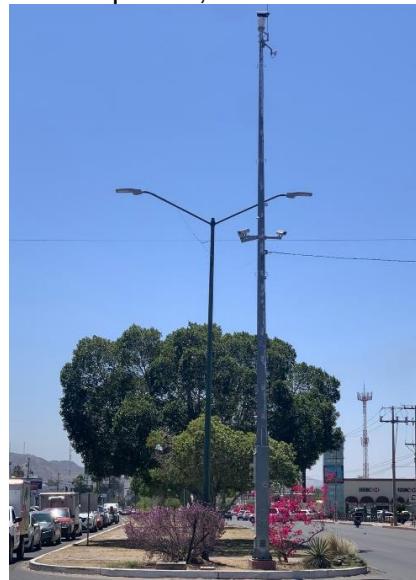
Figura 8.2 Dispositivos en intersección
Cámara en semáforo, sección norte

Dentro del crucero no se encontraron dispositivos permanentes para el control de velocidad. Sin embargo, se identificaron cámaras desconociéndose su función (ver Figura 8.2). En cuanto al diseño geométrico de la intersección, éste permite el funcionamiento real de las velocidades vehiculares.

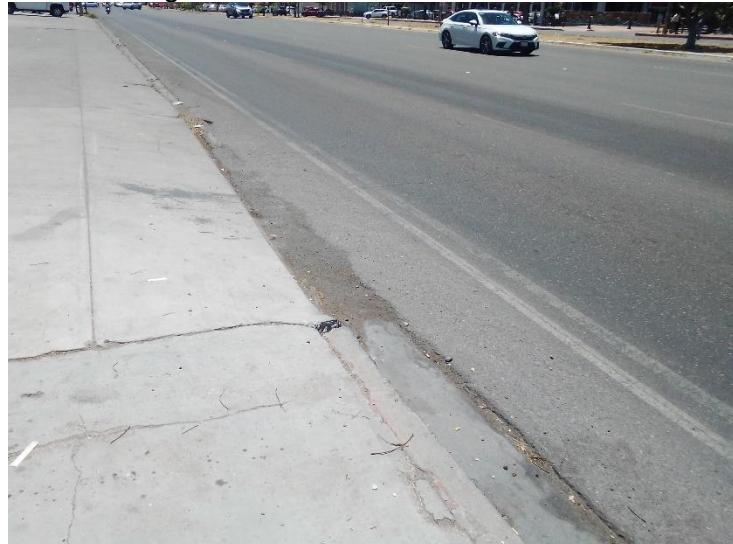
Figura 8.3 Ciclovía en blvd. Morelos

Al estar semaforizada, la intersección da una preferencia de paso a los vehículos automotores. Acerca de los ciclistas, IMPLAN (2016) marcó una ciclovía para el blvd, Morelos. La infraestructura se aprecia en ambos lados de la vía mediante una raya continua doble (M-1.6) con una dimensión aproximadamente 0.60m (ver Figura 8.3). Aunque no se observaron señalamientos de tipo vertical.

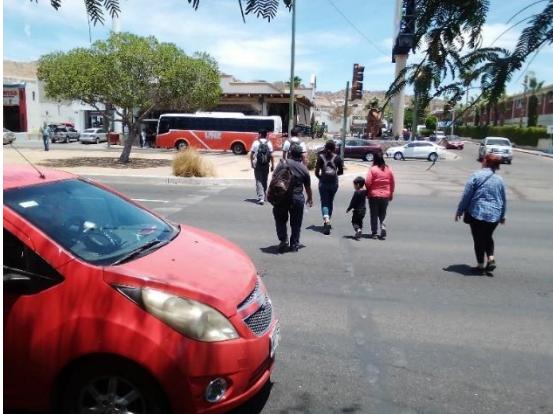
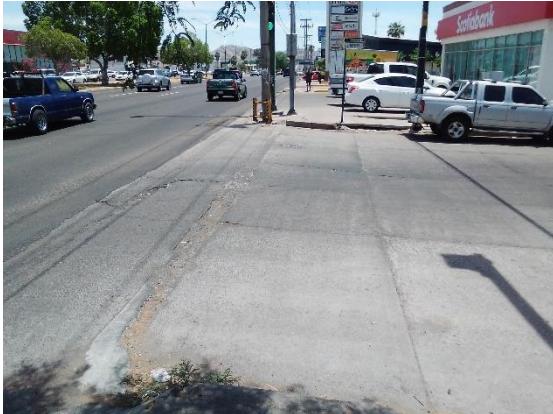
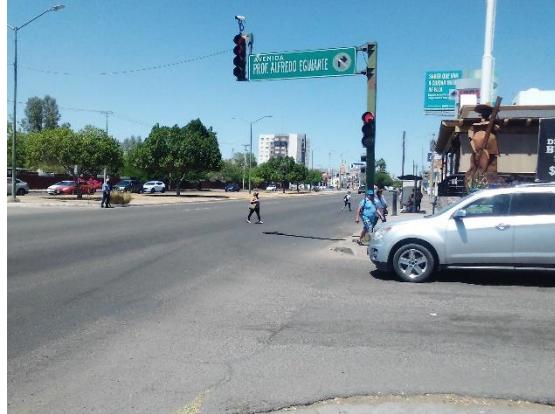
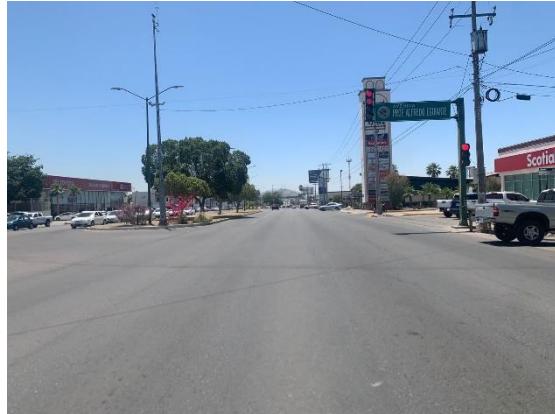
Figura 8.4 Pasos peatonales en intersección

Para los peatones, se carece de cruces pintados de forma clara en ambas vialidades (ver Figura 8.4). No obstante, la intersección cuenta con señalamientos verticales de peatones SP-32 (ver Figura 8.5) y un semáforo peatonal en la sección norte (ver Figura 8.6). En el caso de la luz noroeste, ésta se encuentra obstaculizada por un árbol situado en la esquina.

4. Marcar los cruce peatonales de forma clara y legible. Cada cruce incluirá rayas para cruce de peatones y ciclistas en vías primarias (M-7.1), rayas de alto (M-6), flechas para indicar movimientos (M-11.1), área de espera para motocicletas con pictograma, y semáforos peatonales complementarios al existente. Más aún, realizar un ajuste de ciclos semafóricos para que los peatones un tiempo máximo de cruce de 40 segundos.

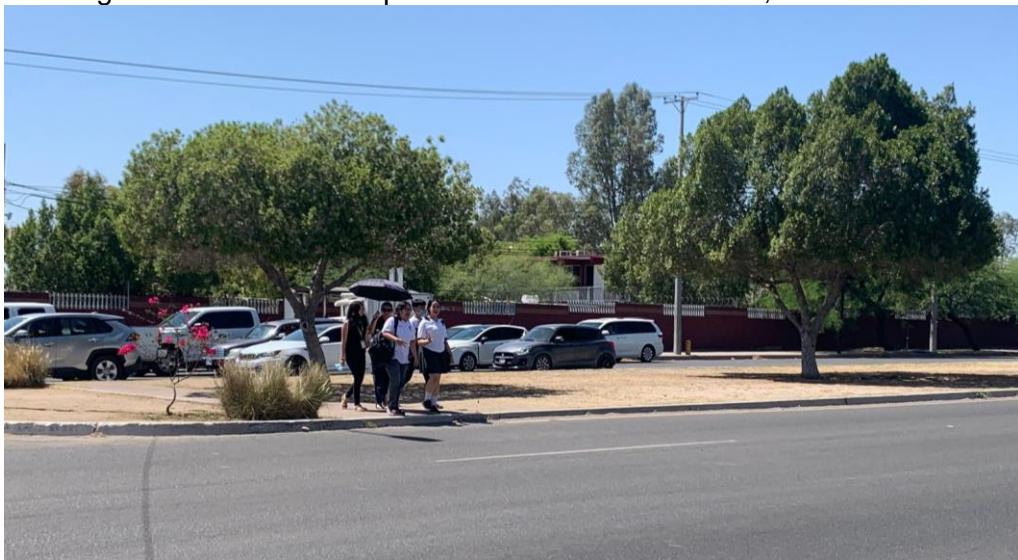
Figura 8.7 Peatones esperando cruzar blvd. Morelos, sección norte

En relación a los peatones, su tiempo de espera es considerado largo — 75 segundos— y sí poseen tiempo suficiente para cruzar la vialidad (ver Figura 8.7). Esto último en relación con la velocidad mínima de 1 metro por segundo (Crotte et al., 2018).

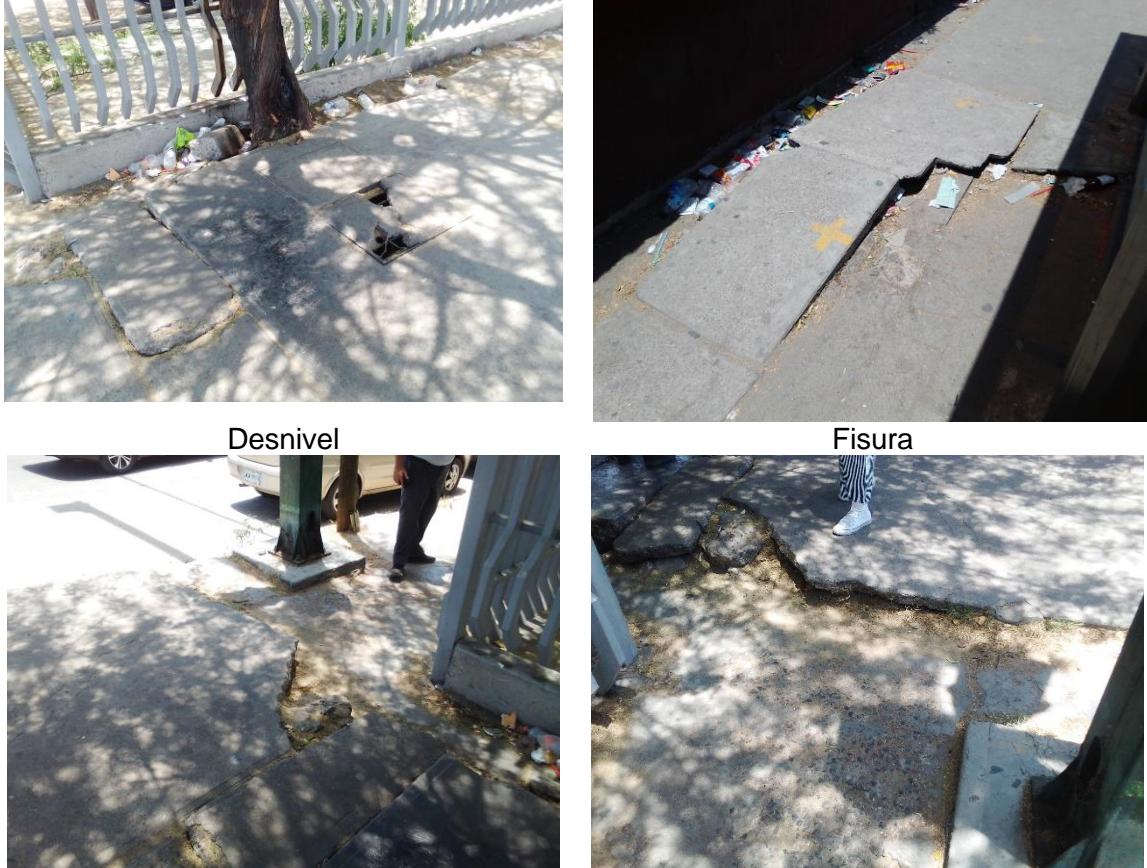
Figura 8.9. Deterioro de aceras, sección noroeste
Abertura registro Desnivel

Para los usuarios más vulnerables de la vía, los pasos peatonales se encuentran libres de obstáculos o barrera que impida su circulación. En cambio, el estado de las aceras en la sección noroeste presentó: abertura de registro, desnivel, y fisuras (ver Figura 8.9). Detalles que genera un problema de continuidad para personas que sufren de discapacidad o movilidad limitada.

7. Reparación de aceras. En sección norponiente, nivelar banqueta incluyendo guía podo-táctil a la parada inmediata. Así mismo sustituir tapa de registro. Para sección suroriente, delimitar el paso de peatones en acera mediante diseño. Esto con el fin de separarlo de la zona de estacionamiento de forma legible.

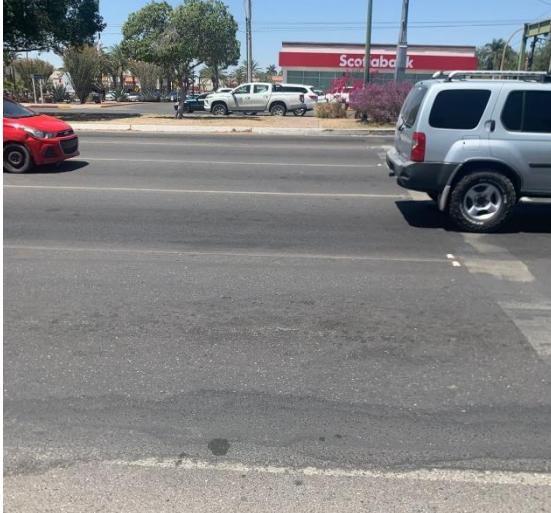
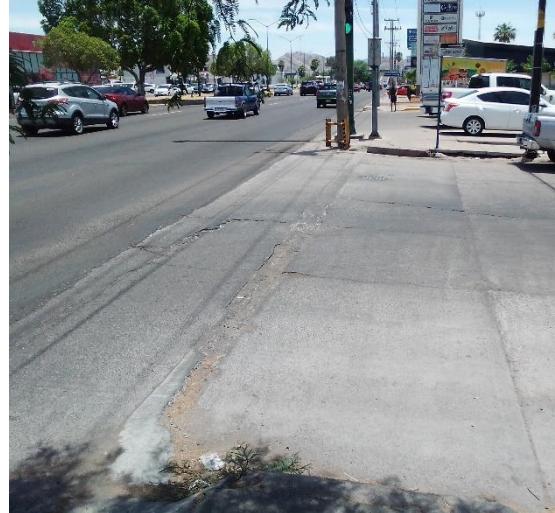
Figura 8.10 Superficie de circulación vehicular
Bvd. Morelos

El estado del pavimento para la circulación vehicular y ciclista es bueno en términos generales (ver Figura 8.10). Antes bien, la avenida Uno exhibió grandes grietas y un deterioro considerable en la sección oeste de la intersección.

8. Reparación de fisuras en pavimento.
9. Creación de rampas y adecuación de existentes para usuarios con discapacidad y movilidad limitada. Se recomienda que el diseño de las rampas sea alabeado con un porcentaje de pendiente máximo de 6%, estar pintadas, posean perpendicularidad entre ellas, contengan guía podo-táctil y dos bolardos para protección.

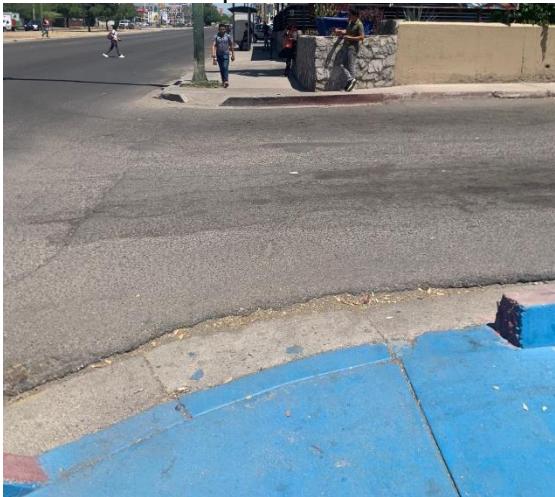
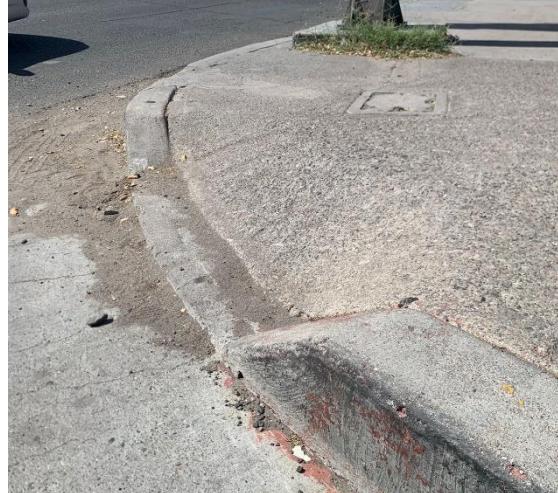
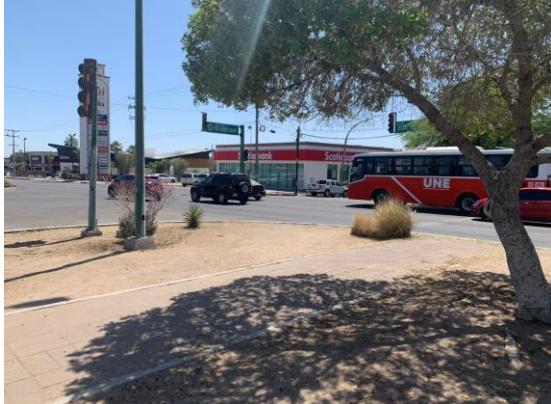
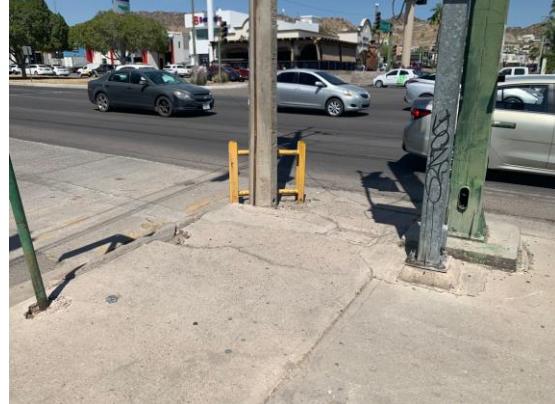
Figura 8.11 Rampas en esquinas de crucero
Esquina sureste

En cambio, la infraestructura para personas con discapacidad es deficiente presentando diversas problemáticas como: ausencia de rampas en medianas y esquina suroeste, falta de señalización mediante pintura, carencia de perpendicularidad entre rampas y en algunos casos, las pendientes son superiores al 16% (ver Figura 8.11). Más aún, no se encontraron dispositivos para personas invidentes ni guía podo-táctil.

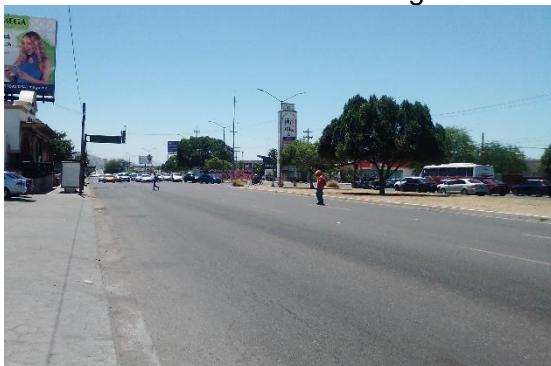
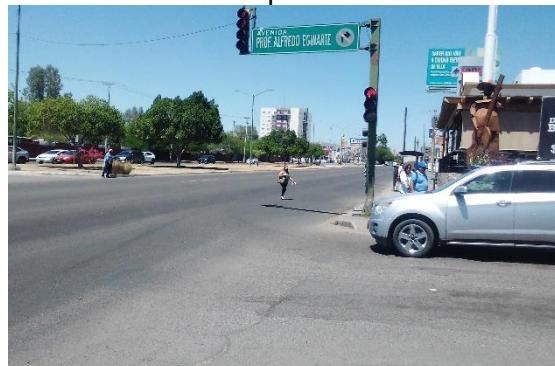
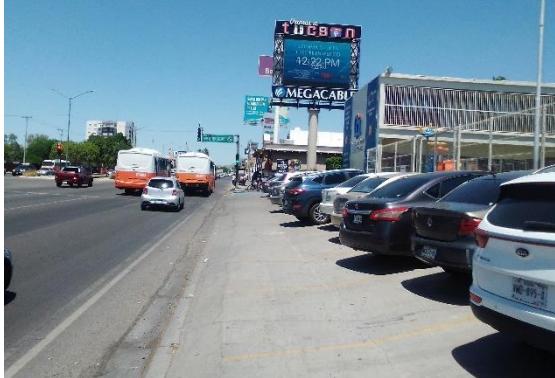
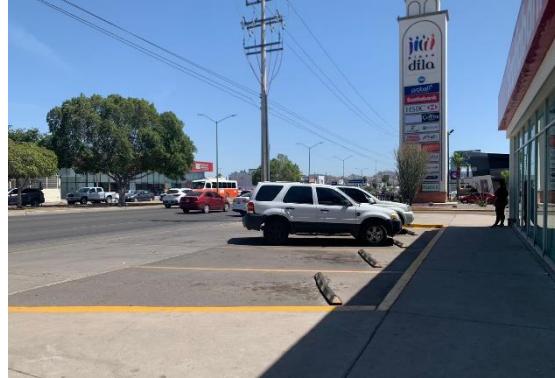
Figura 8.12 Prioridad de paso peatones
Distancia de cruce larga

La prioridad de paso referente al peatón y al ciclista no es respetada. Para empezar, los peatones transitan una distancia de cruce larga, es decir, cuatro carriles por rama; además, modifican su trayecto a causa de la invasión del paso por parte de los vehículos. Luego, los viandantes se ven expuestos por los estacionamientos en batería tanto por una institución educativa como por un banco (ver Figura 8.12). Para finalizar, el crucero carece de fase adelantada para ciclistas así como de caja bici/moto, y los vehículos giran de forma irrestricta hacia la derecha.

10. Extensión de banqueta en esquina. Para reducir las vueltas continuas a la derecha por parte de los vehículos automotor, se recomienda extender las aceras de la esquina oeste.

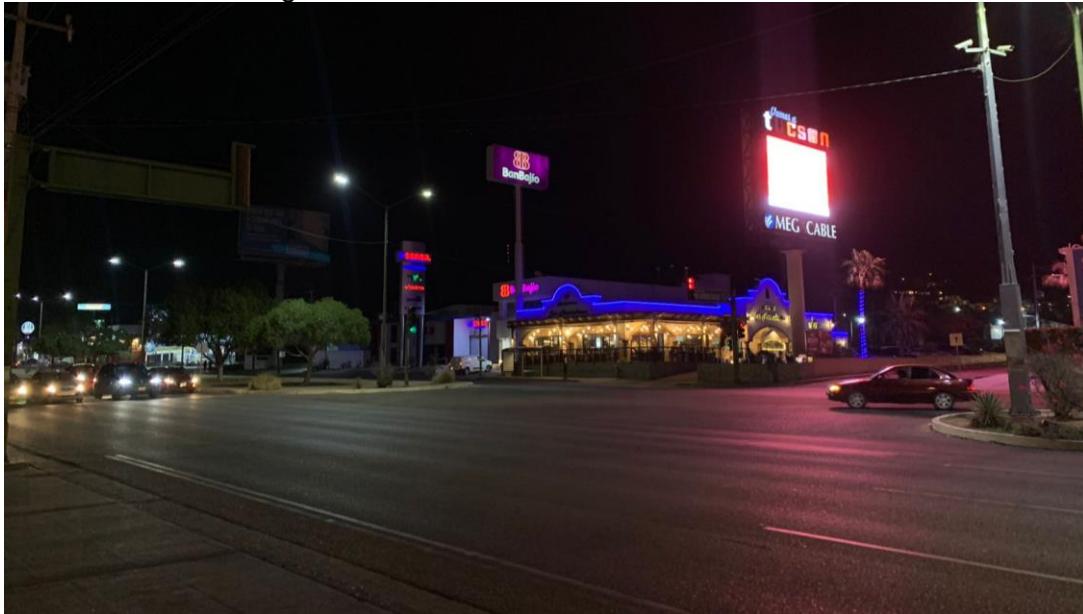
Figura 8.13 Vista nocturna de la intersección

En cuanto a la visibilidad, el área auditada se encuentra libre de obstáculos, ello permite que el peatón vea y sea visto. Por lo que se refiere a la iluminación nocturna, el cruce cuenta con alumbrado público y una pantalla luminosa lo que permite una identificación de los usuarios (ver Figura 8.13).

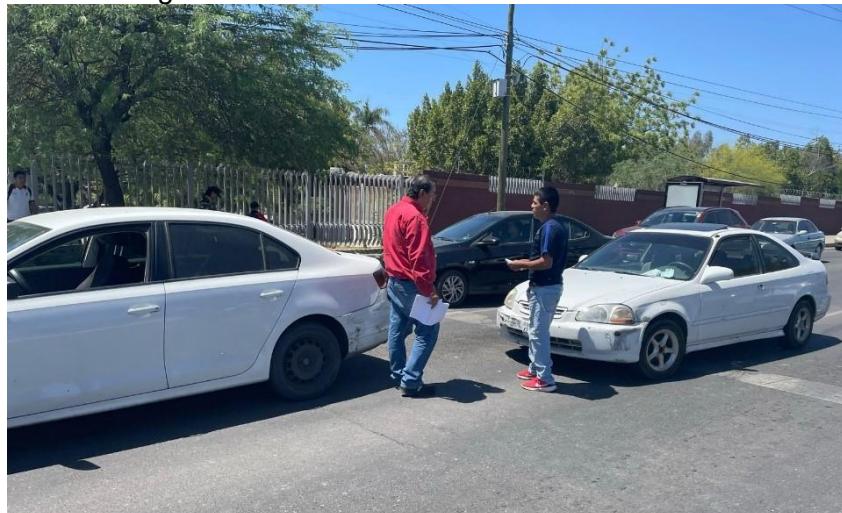
Figura 8.14 Percance día 21 de abril de 2023

Durante los dos recorridos, el equipo fue testigo de dos siniestros viales, ambos ocurridos en la misma sección —noroeste, sobre el blvd. Morelos— y por el mismo tipo —choque por alcance—. El primero sucedió el viernes 21 de abril a la 1:18 p.m., mientras que el segundo el viernes 28 de abril a las 2:00 p.m. (ver Figuras 8.14 y 8.15).
