Instituto de Movilidad y Transporte para el Estado de Sonora, 2023. Auditoría en Seguridad Vial con enfoque a usuarios más vulnerables. Intersección blvd. Solidaridad y blvd. Alférez Juan Bautista de Escalante, en Hermosillo, México.

**Auditoría en Seguridad Vial con enfoque a usuarios más vulnerables.
Intersección blvd. Solidaridad y blvd. Alférez Juan Bautista de Escalante, en
Hermosillo, México.**

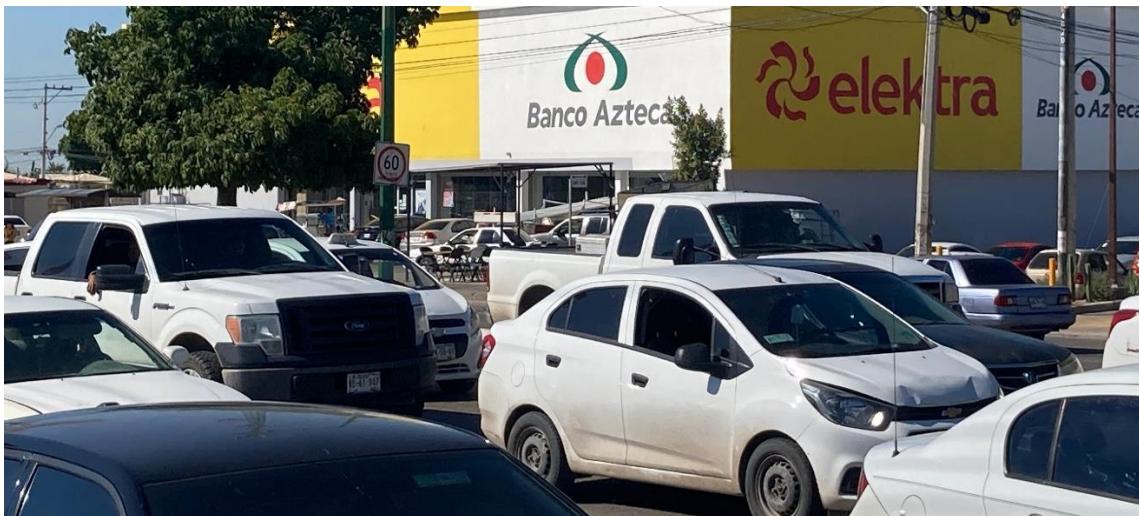
Figura 8.1 Señalamiento sur sobre blvd. Solidaridad

El límite de velocidad establecido se encuentra marcado mediante tres señalamientos verticales restrictivos (SR-9) en distintas orientaciones, con diferentes velocidades y colocados sobre medianas. De tal manera que, al sur aparecer un señalamiento de 60 km/hr a 42 metros de la intersección (ver Figura 8.1); al este, a 226 metros, una señal de 60 km/hr (ver Figura 8.2); y al oeste, uno de 45km/hr a 138 metros del crucero (ver Figura 8.3). Las medidas de referencia son al inicio de la intersección en cada sección.

A su vez, la geometría del crucero es congruente con la jerarquía de la vialidad y permite un funcionamiento vehicular adecuado. Sin embargo, se carece de controles de velocidad tales como radares, agentes u alguna otra de pacificación del tránsito.

- a. Reducir el límite a 50km/hr en ambas vialidades. Para ello, colocar 12 señalamientos restrictivos verticales (SR-9 VELOCIDAD) como mínimo, distribuidos 3 para cada tramo del crucero y de forma visible. El límite será reforzado mediante señalamiento horizontal en cada carril (M-11.1) siendo la distancia recomendada de hasta 300 metros antes de llegar a la intersección. Los límites de velocidad estipulados por la Ley Federal para avenidas primarias sin acceso controlado son de 50 km/hr ((Ley General de Movilidad y Seguridad Vial, 2022, art. 49).

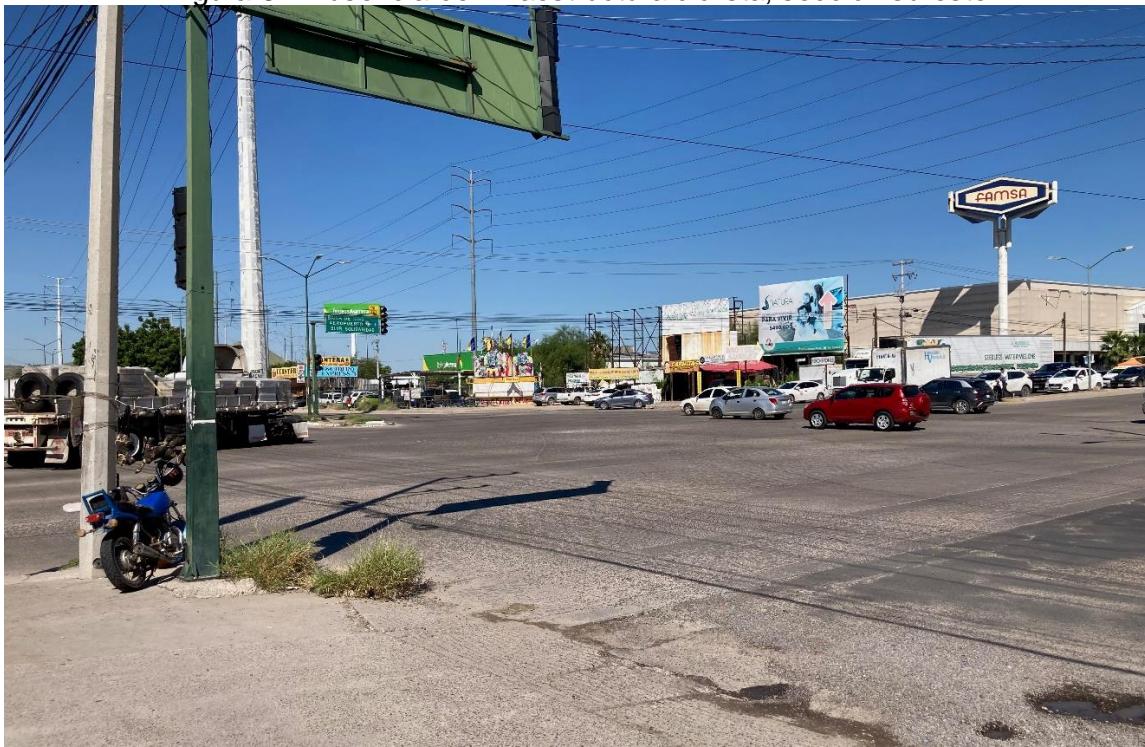
La intersección es semaforizada con señalización visible. En relación a la infraestructura de los usuarios más vulnerables, no se apreciaron elementos para el tránsito seguro de ciclistas —ciclovía, ciclocarril, caja bici/moto o señalamiento horizontal y vertical— (ver Figura 8.4); ello pese a ser indicado por IMPLAN (2016).

Figura 8.4 Ausencia de infraestructura ciclista, sección sureste

- k. Construir dos carriles bus-bici, uno en cada sentido, en blvd. Solidaridad. El carril especial tendrá tres pictogramas juntos: SOLO BUS (M-11.3) bicicleta (M-15) y flecha sin cuerpo (M-11.2). Así mismo, se separará de los carriles restantes mediante raya continua doble para delimitar el carril exclusivo (M-1.6).

- l. Construir una ciclovía confinada en blvd. Bautista de Escalante. El espacio ciclista tendrá una anchura de 2.00 m, delimitado mediante elementos de confinamiento y raya continua doble (M-1.6). Además de contener un pictograma para identificación del espacio (M-15).

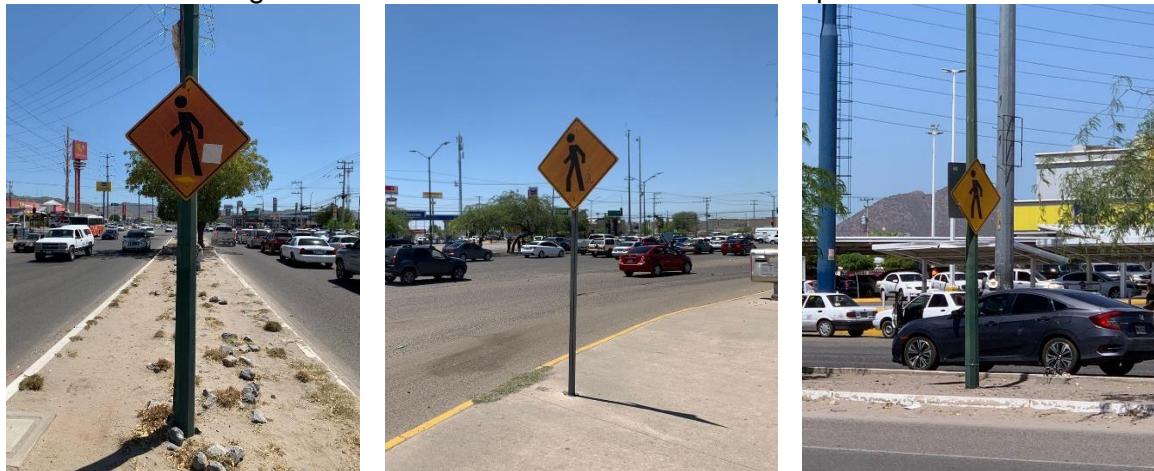
Figura 8.5 Señalamiento vertical de cruce de peatones

En lo referente a peatones, existe señalización preventiva (SP-32) (ver Figura 8.5) pero el paso no se identifica claramente aun estando impreso en el pavimento, (ver Figura 8.6). Más aún, se carece de semáforos peatonales. La parte norte cuenta

- d. Colocar señalamientos preventivos verticales. 2 señalamientos para incorporación del tránsito (SP-17), 9 señalamientos verticales tránsito de peatones (SP-32) con letrero de “PREFERENCIA PEATONES”, 12 para circulación de bicicletas (SP-39), y 3 sobre reductor de velocidad (SP-41).

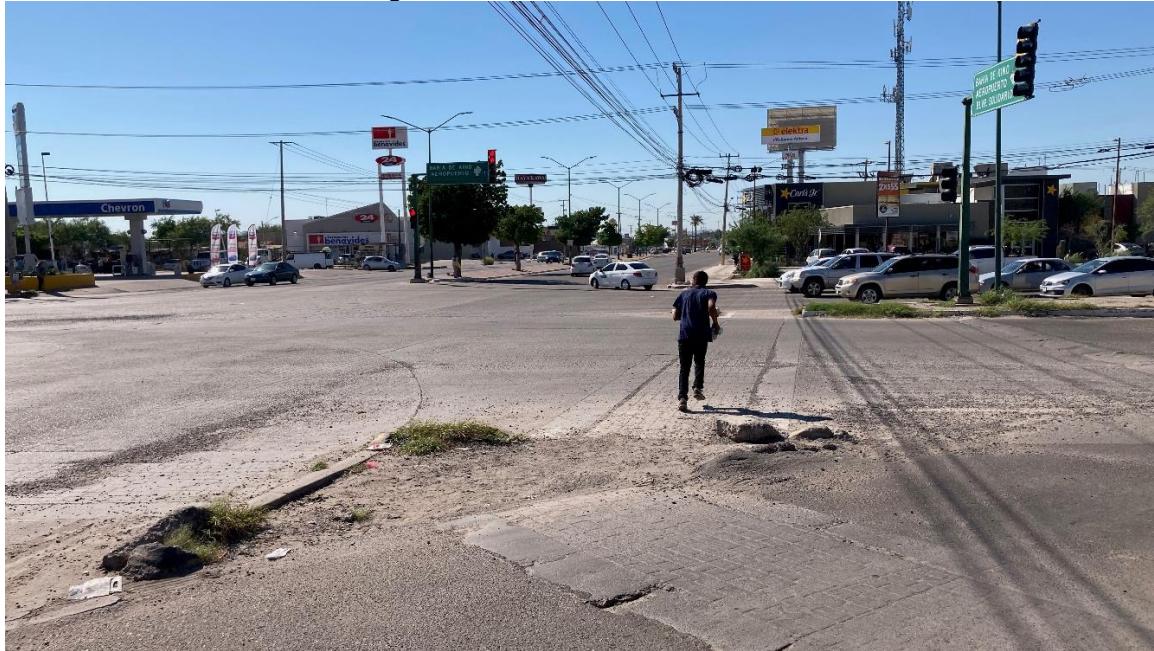
Figura 8.7 Isleta en sección norte

con isletas peatonales. En concreto, la situada en el lado noroeste es faltante de señalización y de elementos de protección tales como guarnición y acera (ver Figura 8.7).

- e. Construir y ampliar isletas en sección norte de la intersección. Cada isleta tendrá un espacio de área verde con vegetación endémica.

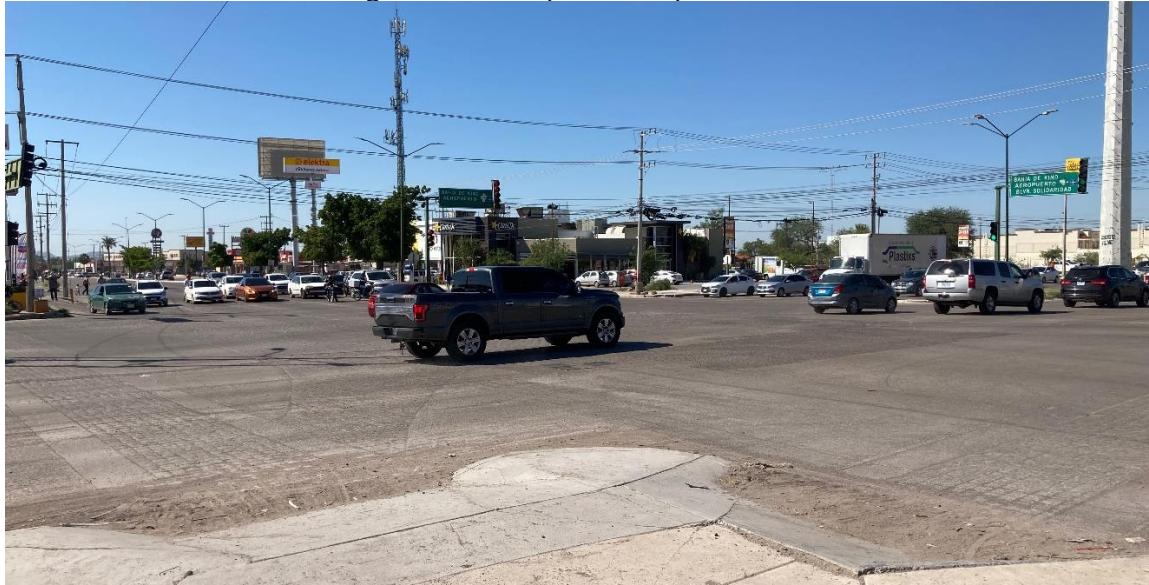
Los tiempos de espera para vehículos son cortos dado que los conductores aguardan un lapso de 90 segundos. Más aún, la luz verde dura aproximadamente 30 segundos por sentido (ver Figura 8.8).

En tanto, los peatones esperan menos de 40 segundos para cruzar, un lapso corto. Por desgracia y debido a la afluencia vehicular, los viandantes no pueden cruzar en un solo tiempo la sección.

Figura 8.8 Tiempos de espera cortos

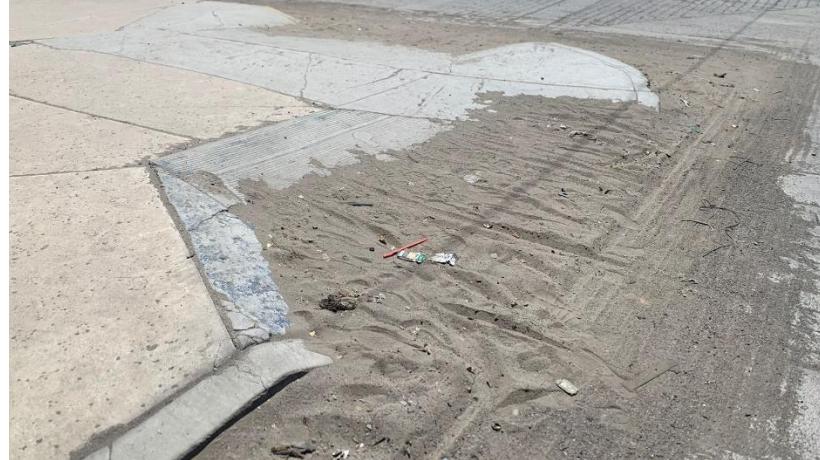
Figura 8.9 Rampa noreste

Los cruces peatonales y las medianas no se encuentran obstaculizados, pero sí contienen restos de tierra, piedras y basura (ver Figura 8.9). Material que dificulta

el tránsito de las personas con discapacidad y movilidad limitada. Por su parte, tres de las cuatro medianas no abarcan el cruce peatonal (ver Figura 8.10). Aspecto que condiciona a los viandantes a modificar sus trayectorias para refugiarse en la mediana.

- g. Adecuar rampas para usuarios con discapacidad y movilidad limitada. Se sugiere que el diseño de las rampas sea alabeado con un porcentaje de pendiente máximo de 6%, estén pintadas y guarden perpendicularidad entre ellas. Además, incluir guía podo-táctil y dos bolardos para protección.

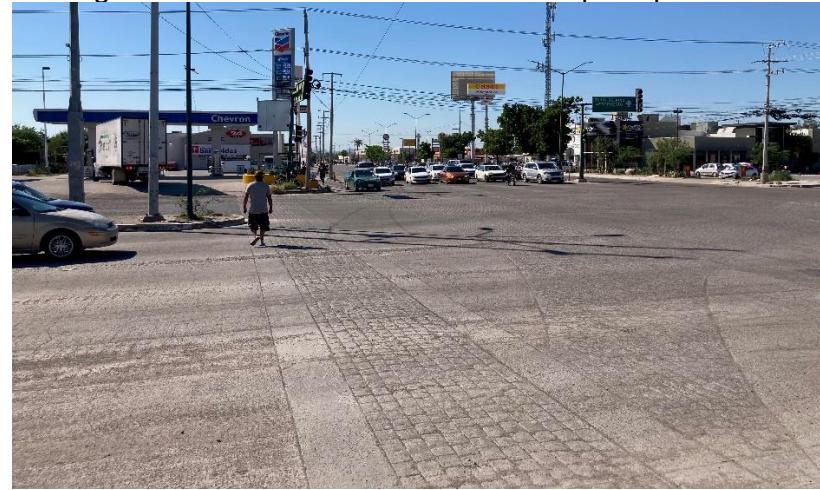
Figura 8.10 Mediana sin continuidad al paso peatonal

- f. Ampliar espacio de cruce peatonal en medianas para protección. Cada espacio contendrá 4 bolardos. Los bolardos tendrán una altura de 0.90 m y en color gris Oxford con una franja reflejante blanca.

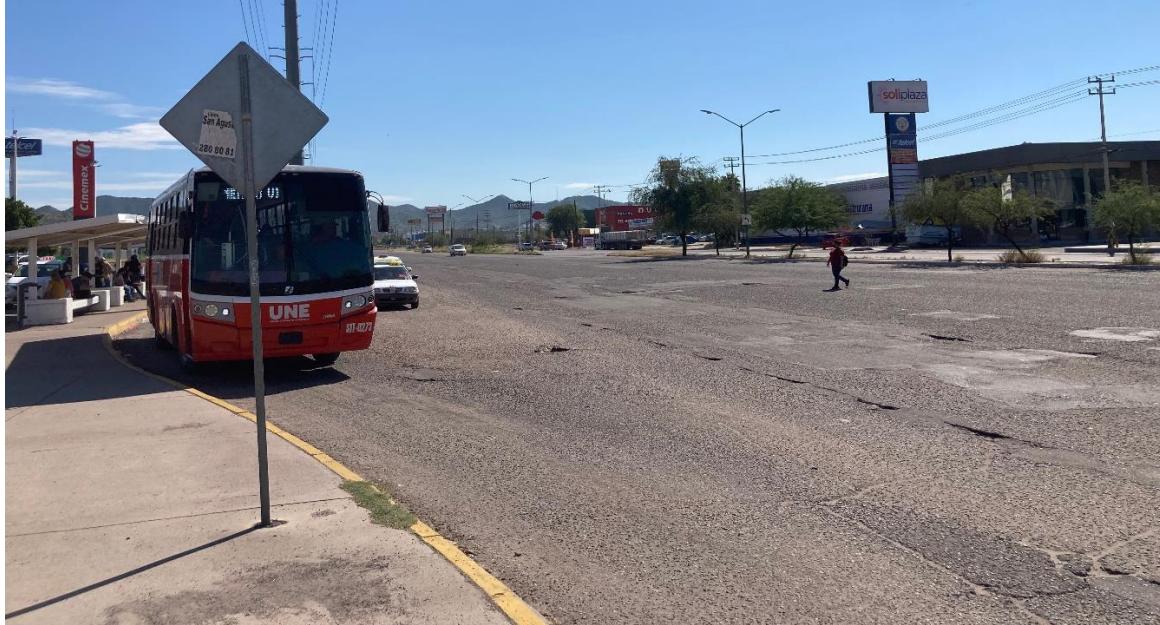
Las líneas de deseo con mayor flujo de peatones se ubicaron en la sección sur y oeste. En la primera, las líneas condujeron hacia una parada de transporte urbano, a puestos de comida y a un establecimiento; en tanto que la segunda hacia una parada de transporte, un sitio de taxis, una tienda de conveniencia y una departamental. Es pertinente indicar que la distancia de cruce en la sección este alcanza hasta 12 carriles —7 en el tramo norte y 5 en el tramo sur— (ver Figura 8.11). Esto es una distancia sumamente larga, en particular para las personas con discapacidad o movilidad limitada.

Figura 8.11 Peatón cruzando por línea de deseo en sección este

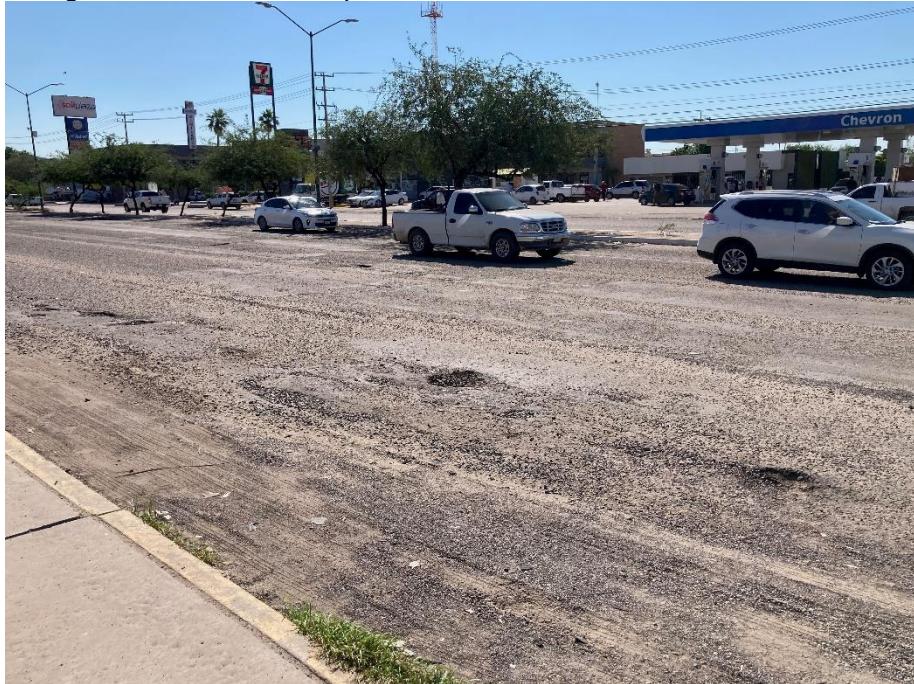
La superficie de rodamiento presentó, de forma general, un buen estado con ligeras fisuras. Las deficiencias identificadas fueron en los carriles del blvd. Bautista de Escalante tramo norte (ver Figura 8.12). Un tramo próximo a una parada de transporte urbano y a un sitio de taxis.

Figura 8.12 Estado del pavimento en blvd. Bautista de Escalante

- m. Construir área para ascenso/descenso de transporte público en sección noreste. El área se conformará por tres isletas — dos de ellas con área verde—, carril bus-bici acorde a especificaciones, reductor de velocidad sinusoidal, y señalamiento vertical para paradero de autobús (SIS-19).
- n. Construir área para ascenso/descenso de taxis. Los espacios de estacionamientos estarán limitados por marcas para estacionamiento (M-10), y señalamiento vertical para taxis (SIS-24).
- o. Pintar raya en orilla izquierda continua (M-3.3) en medianas y delinear guarniciones (M-12.2) para mayor visibilidad.
- p. Limpiar superficie de rodamiento por exceso de tierra y podar árboles en mediana. Los señalamientos deberán ser visibles, por lo que la altura mínima libre es de 2.50m.
- q. Pavimentar y bachejar las áreas pertinentes.

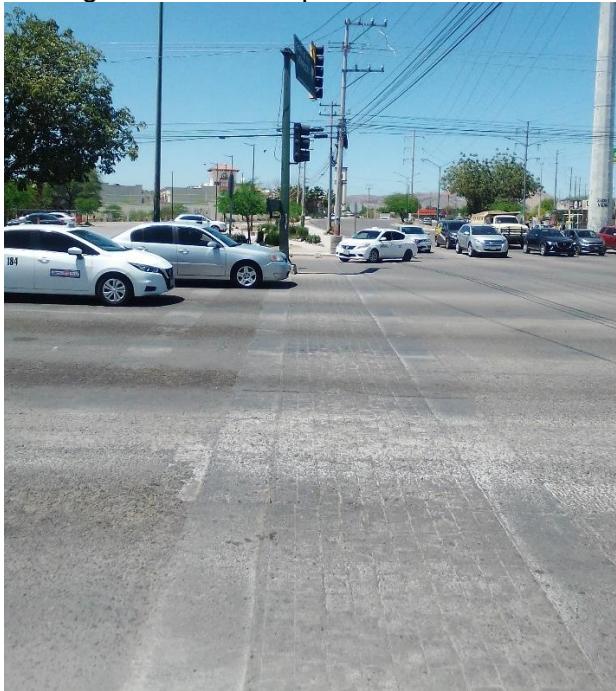
Figura 8.13 Cruce peatonal sección sur

Las banquetas y el cruce peatonal contaron con dimensiones amplias en buen estado (ver Figura 8.13). Antes bien, la infraestructura peatonal en la sección oeste luce un contraste. Por una parte, la banqueta esquina suroeste cuenta con rampa alabeada y guía podo-táctil (ver Figura 8.14) y por otra parte, la acera de esquina noroeste está en mal estado con algunos tramos inexistentes (ver Figura 8.15). La ausencia de banquetas en la parte noroeste desencadena situaciones de riesgo para los peatones al no establecerse su espacio de circulación de forma legible generando conflictos con los conductores, en especial con aquellos que acceden al estacionamiento.

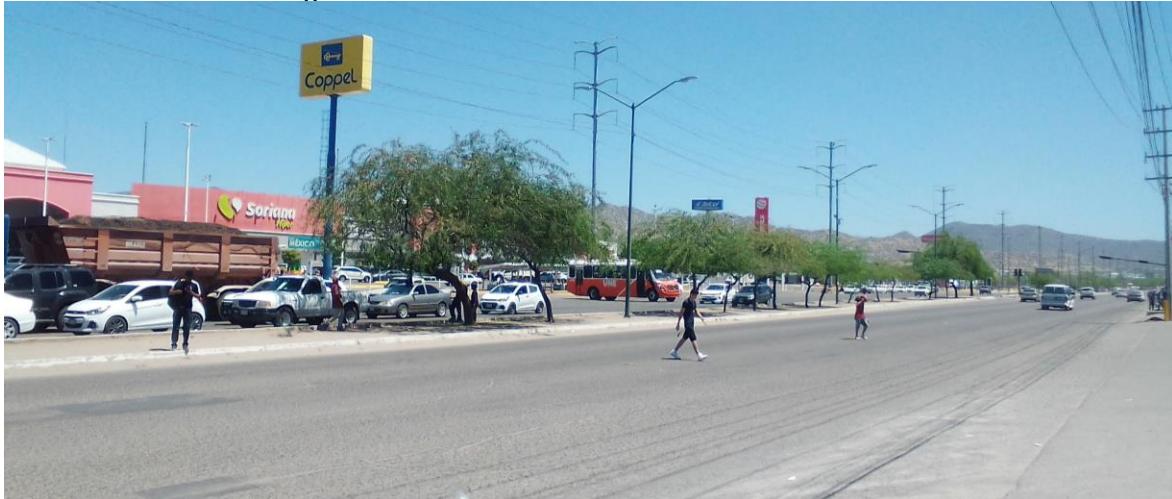
Figura 8.16 sección sureste de la intersección

La carencia de elementos físicos dentro del crucero impide una accesibilidad a todos los usuarios y otorga una superioridad de paso al vehículo automotor. Esta prioridad se aprecia en cuatro aspectos puntuales de la infraestructura. El primero es la geometría, los amplios radios de giro de la sección norte facilitan la vuelta continua a altas velocidades. El segundo es la distancia de cruce, los peatones deben caminar 5 carriles por cada sentido, y en algunos casos hasta 7 (ver Figuras 8.16). El tercero son los escasos elementos para la circulación de personas con discapacidad y movilidad limitada, puesto que las rampas existentes no están claramente marcadas y las aceras no cuentan con guía podo-táctil, solamente la esquina suroeste. Por último, la falta de espacios para ciclistas provocó que estos transitén por lugares destinados para otros usuarios.

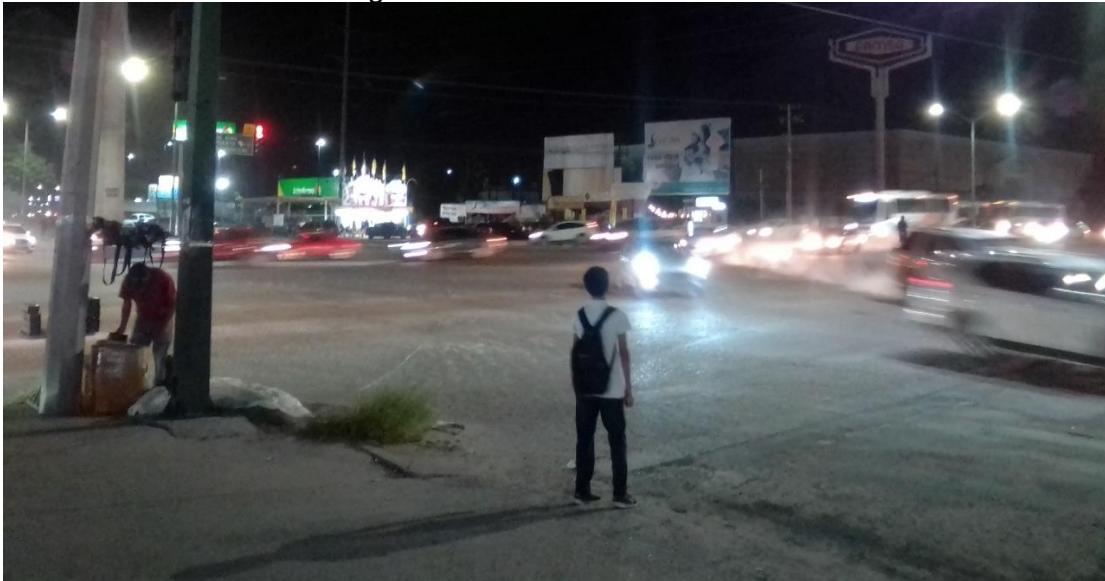
Figura 8.17 Iluminación nocturna

La iluminación nocturna resultó suficiente (ver Figura 8.17). Conviene señalar que durante la observación, se detectó a algunos vehículos transitar sin luces.

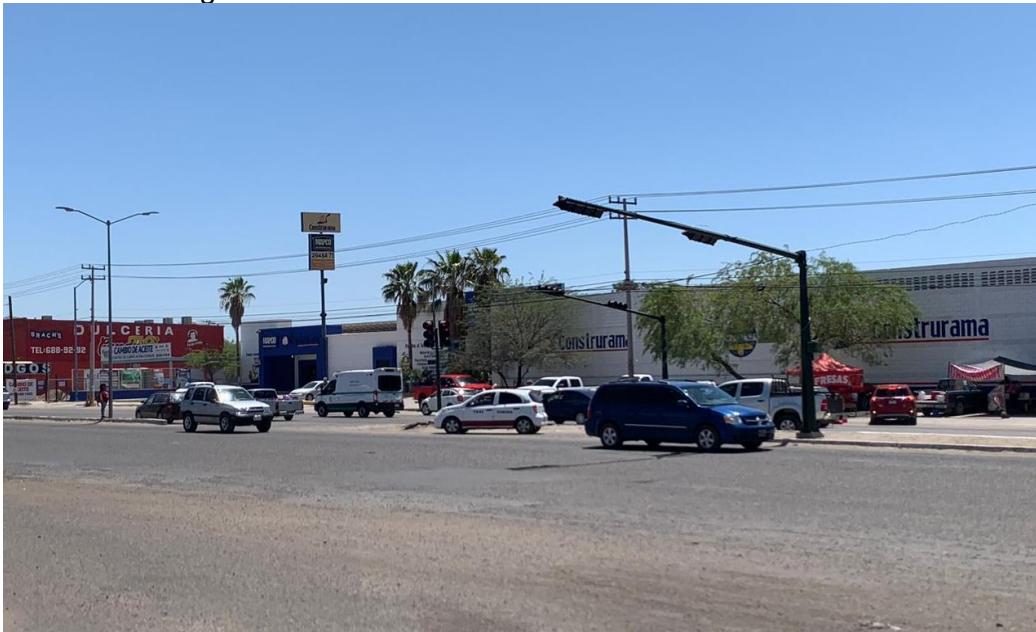
Figura 8.18 colocación de semáforo en blvd. Bautista

Se reconocen rasgos que contribuyen a las dinámicas de movilidad de la intersección. Por un lado, se colocó un semáforo a 200 metros aproximadamente en la sección este (Figura 8.18). El semáforo no estaba en uso al momento de la ASV. Por otro lado, se identificaron dos puntos de reunión para motociclistas en el horario nocturno (ver Figura 8.19). La sección este congregó colectivos en ambas esquinas, algunos conductores realizaron maniobras intrépidas como manejar en una sola llanta o acelerar a máxima velocidad en distancias cortas.

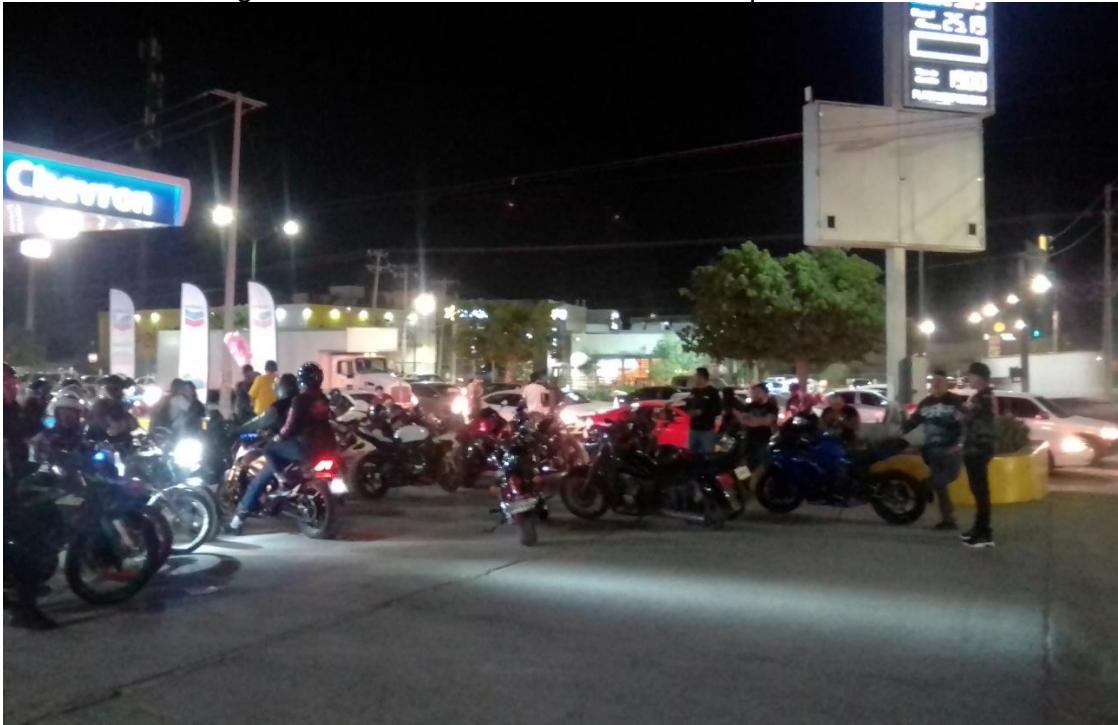
Figura 8.19 Motociclistas reunidos en esquina sureste
