**Auditoría en seguridad vial y propuesta de intervención con enfoque a la movilidad de las y los jóvenes.**  
**Tramo calle De la plata entre carretera a Sahuaripa y calle de Los nogales, parque Industrial en Hermosillo, Sonora.**

**Auditoría en seguridad vial y propuesta de intervención con enfoque a la movilidad de las y los jóvenes. Tramo calle De la plata entre carretera a Sahuaripa y calle De los nogales, parque Industrial en Hermosillo, Sonora.**

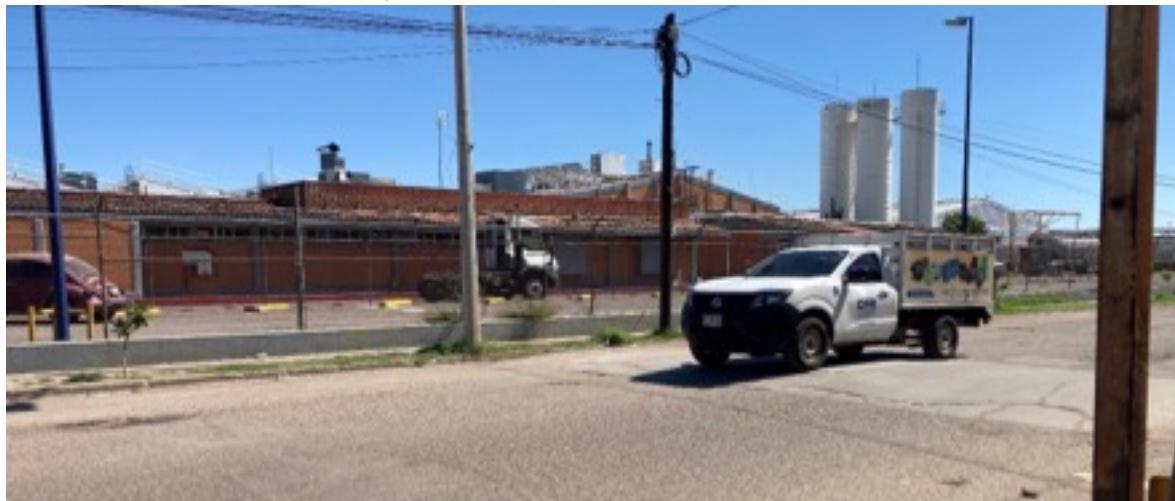
Figura 8.1 Reductor de velocidad sur

No se encontró señalización acerca del límite de velocidad, así como tampoco cámaras con radares permanentes para el control vehicular. Sin embargo, se reconocieron dos dispositivos —reductores de velocidad tipo circular— (ver Figura 8.1). Más aún, la geometría de la vialidad permite un funcionamiento real de las velocidades.

9. Sustituir el reductor de velocidad sur por uno trapezoidal para el tránsito de peatones o en su defecto, pintar un cruce peatonal perpendicular a las paradas reubicadas y paralelo al reductor de velocidad.

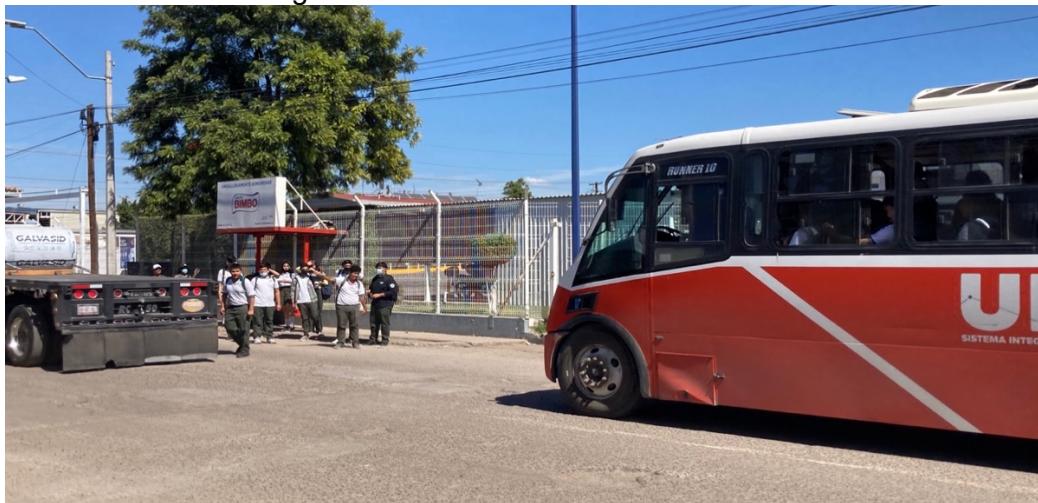
Figura 8.2 Peatones atravesando la vía

La homogeneidad en los carriles para los conductores es constante. En tanto que los peatones atraviesan la vía enseguida de los reductores y la línea de deseo más clara identificada fue hacia las paradas (ver Figura 8.2). Si bien las aceras en general no contienen obstáculos, las paradas y el mobiliario urbano contiguo —basureros— sí provocan una barrera; en especial en la parada este (ver Figura 8.3).

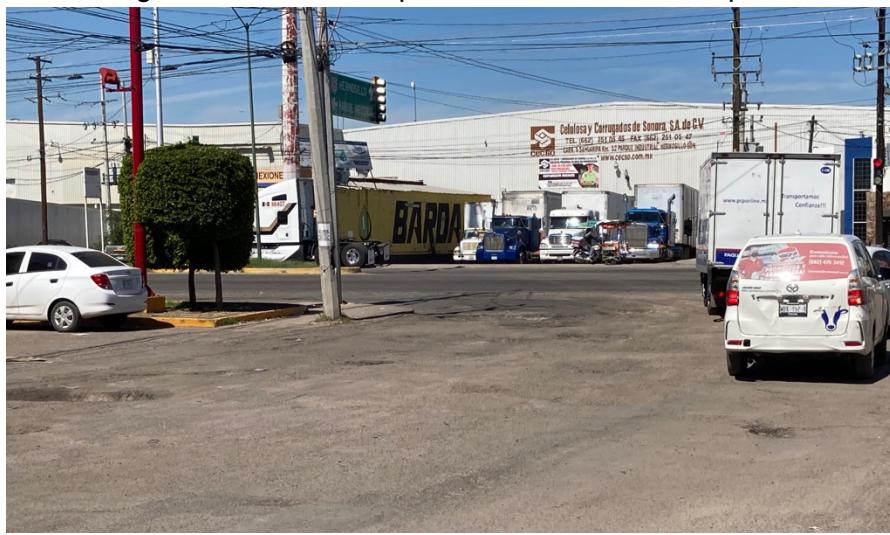
Figura 8.4 Estado del pavimento en calle De la plata

La superficie de rodamiento presentó, de forma general, un estado deficiente. Los baches sobre la calle De la plata van aumentando de tamaño y frecuencia a medida que se acerca a la carretera a Sahuaripa (ver Figura 8.4). En particular, una conducta recurrente por parte de los conductores es invadir carril a causa del mal estado de la vialidad.

10. Reparar la superficie de rodamiento, en particular la sección sur del cruce De la plata y carretera a Sahuaripa. Esto permitirá privilegiar la movilidad de las y los usuarios más vulnerables de la vía, a la par que evitara que los vehículos invadan carril y sus flujos sean detenidos. Así como reducir los impactos generados en la ruta y sus afectaciones en tiempos.

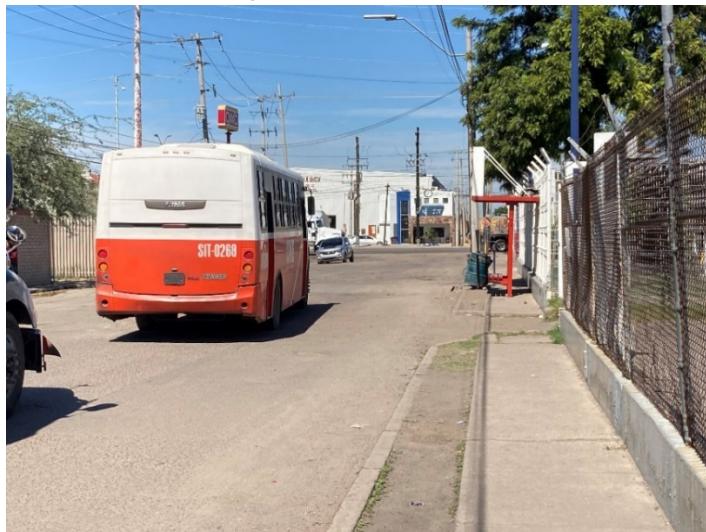
Figura 8.5 Acera este

En cuanto a las aceras, éstas presentaron un buen estado; salvo en algunas partes en donde existen fisuras. Al mismo tiempo, la carencia de rampas para discapacitados hace que se pierda la continuidad de circulación en la acera este

(ver Figura 8.5) —entrada estacionamiento Bimbo—, y ambas banquetas son faltantes en dispositivos para personas invidentes —guía podotáctil— (ver Figura 8.5 y 8.6).

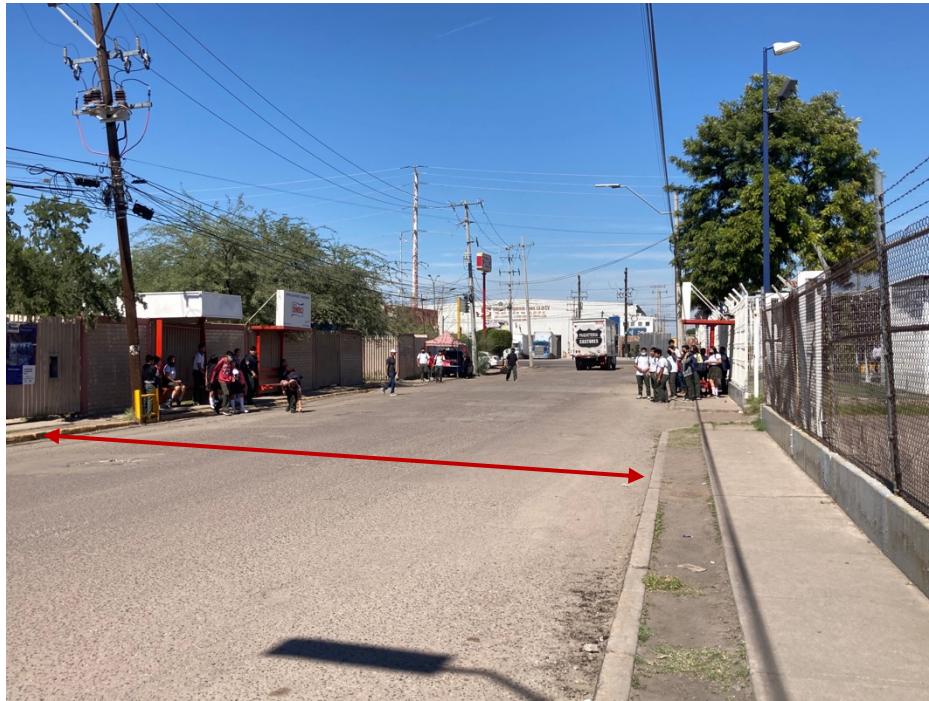
Figura 8.7 Distancia para cruce de peatones

La prioridad para ciclistas y peatones es inexistente. La distancia de cruce para estos últimos es larga al conformarse por 4 carriles (ver Figura 8.7).
