**INSTITUTO DE  
MOVILIDAD Y  
TRANSPORTE PARA  
EL ESTADO DE SONORA**

**Auditoría en seguridad vial con enfoque a usuarios más vulnerables.**

**Cruce en blvd. Encinas Johnson entre blvd. Juan Navarrete y calle Gral. Bernardo Reyes, Hermosillo, Sonora.**

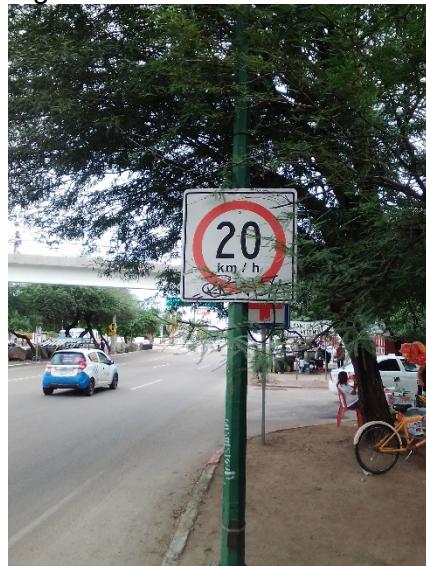
La velocidad vehicular permitida, por señalización, es de 20 km/hr (ver Figura 7.1). La geometría de la vía (boulevard) permite velocidades mayores a las establecidas careciendo de algún tipo de control de velocidad y medidas de pacificación del tránsito.

Figura 7.1 Señalamiento vertical

6. Colocación de señalamiento de velocidad máxima para los conductores y señales de preferencia de paso hacia el peatón y el ciclista. La señalización deberá ser acorde a la Norma Técnica NOM-034-STC2-2018 y al Manual de Señalamiento Vial y Dispositivos de Seguridad (Dirección General de Servicios Técnicos, 2014). El límite de velocidad para el blvd. Encinas será de 20 km/hr (Ley General de Movilidad y Seguridad Vial, 2022; Ley de Tránsito del Estado de Sonora, 2014; Reglamento de Tránsito Municipal de Hermosillo, 2005).

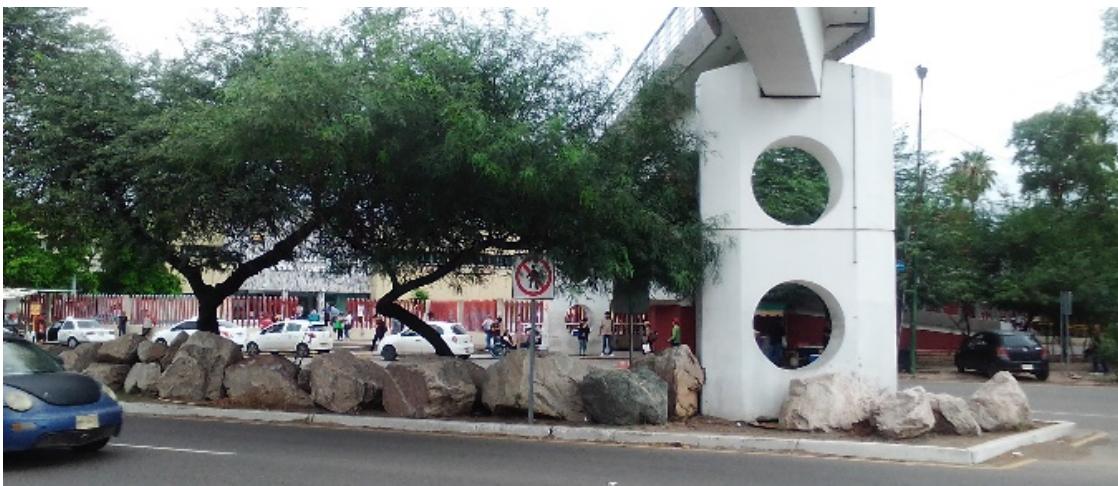
Al ser un tramo no semaforizado con puente peatonal, la preferencia de paso es hacia los vehículos motorizados. En el caso de las y los peatones, éstos deberán utilizar el puente peatonal; ya que el Gobierno indica que en caso de existir pasos a desnivel, las y los viandantes “están obligados a usarlos” (Ley de Tránsito del Estado de Sonora, 2014, art. 182). Por otra parte, el área de intervención cuenta con señalamientos restrictivos para viandantes a nivel de calle (ver Figura 7.2 y 7.3), y carece de señalización para el tránsito de ciclistas, pese a que IMPLAN (2016) indicó la existencia de ciclovía en el tramo auditado.

Figura 7.2 Señalamiento vertical restrictivo de peatones en mediana lado sur

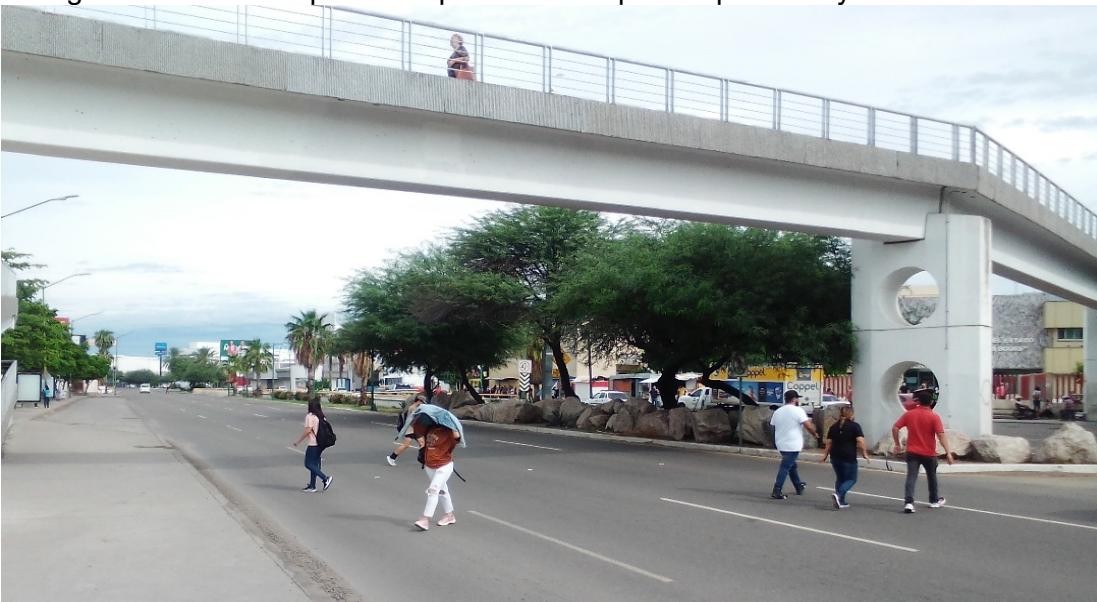
Los tiempos de espera son nulos para los vehículos automotores, ya que el puente peatonal permite un flujo continuo y sin restricciones (ver Figura 7.4). En cuestión de viandantes, las personas que utilizaron el puente lo recorrieron entre 2:45 y 3:00 minutos. En tanto que aquellas que decidieron cruzar a nivel, pese a lo restrictivo, registraron un tiempo entre 40 segundos y 2:00 minutos.

Figura 7.4 Cruce de peatones por medio de puente peatonal y a nivel de calle.

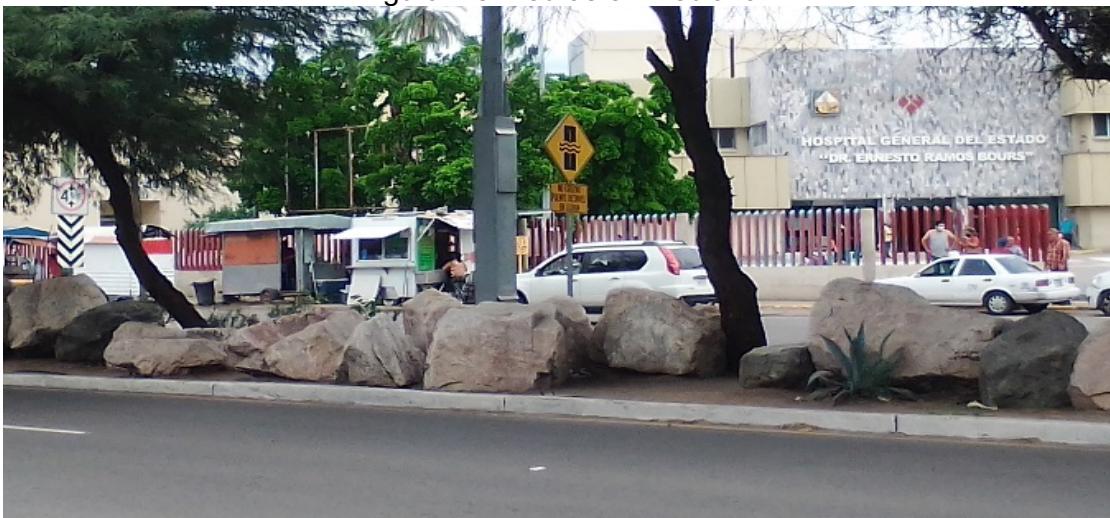
El blvd. Luis Encinas Johnson, en ambos tramos, es homogéneo en la cantidad de carriles para vehículos; pero su flujo se obstruye en los carriles de extrema derecha. La dinámica provocada por las áreas de transporte urbano y sitio de taxis crea un entorpecimiento de la movilidad en todos los usuarios de la vía. A su vez, la mediana contiene piedras grandes en su sentido longitudinal, una medida que insta a desestimar el cruce nivel puesto que irrumpen el trayecto directo de viandantes (ver Figura 7.5).

Figura 7.5 Piedras en mediana

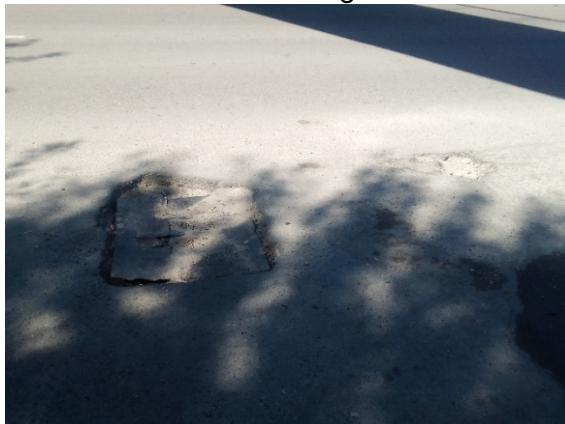
El pavimento en términos generales se encontró en buen estado. La presencia de baches y fisuras fueron dentro del carril de extrema derecha (ver Figura 7.6). Por su parte, las aceras poseen un estado regular con dimensiones amplias. La banqueta sur cuenta con arbolado.

Figura 7.6 Presencia de baches y fisuras

Tapadera de lámina

7. Repavimentación y bacheo de superficie de rodamiento. Se le recomienda al H. Ayuntamiento de Hermosillo realizar las acciones correspondientes para el adecuado estado del pavimento.

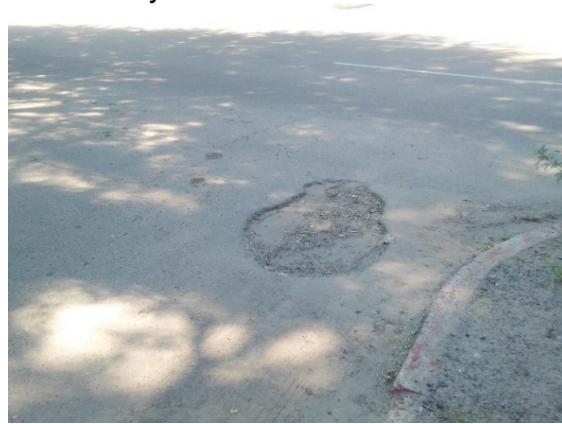
Bache

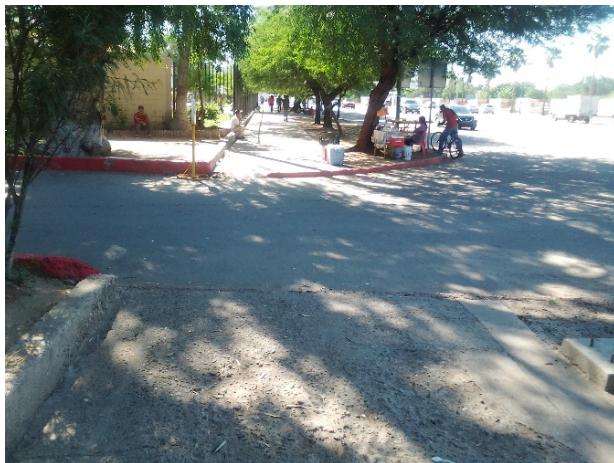
La prioridad para peatones y ciclistas es inexistente. Las rampas no están claramente marcadas ni las aceras cuentan con guía podotáctil (ver Figura 7.7). Aspectos limitantes para la accesibilidad de todos los usuarios. Habría que agregar que el paso de la ambulancia hacia el hospital se vuelve conflictivo debido a la falta de medidas que detenga a los vehículos automotores y otorgue preferencia al personal de salud para internarse a la institución.

Figura 7.7 Rampas de accesibilidad

Falta de continuidad en rampas para circulación

4. Guía podo-táctil para personas discapacitadas y con movilidad limitada. Se requiere de infraestructura legible y auto-explicativa para que las y los peatones sean capaces de identificar su espacio y tiempo de cruce (Ley General de Movilidad y Seguridad Vial, 2022).

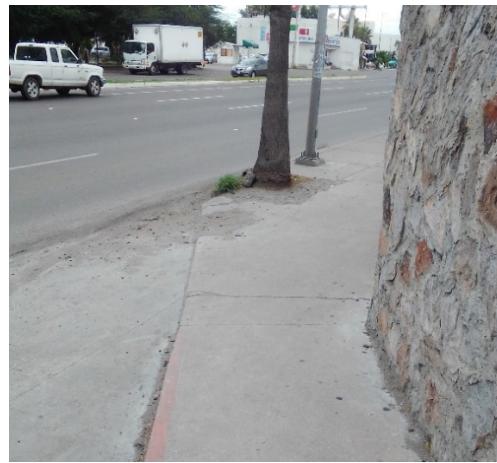
Rampas sin señalamiento

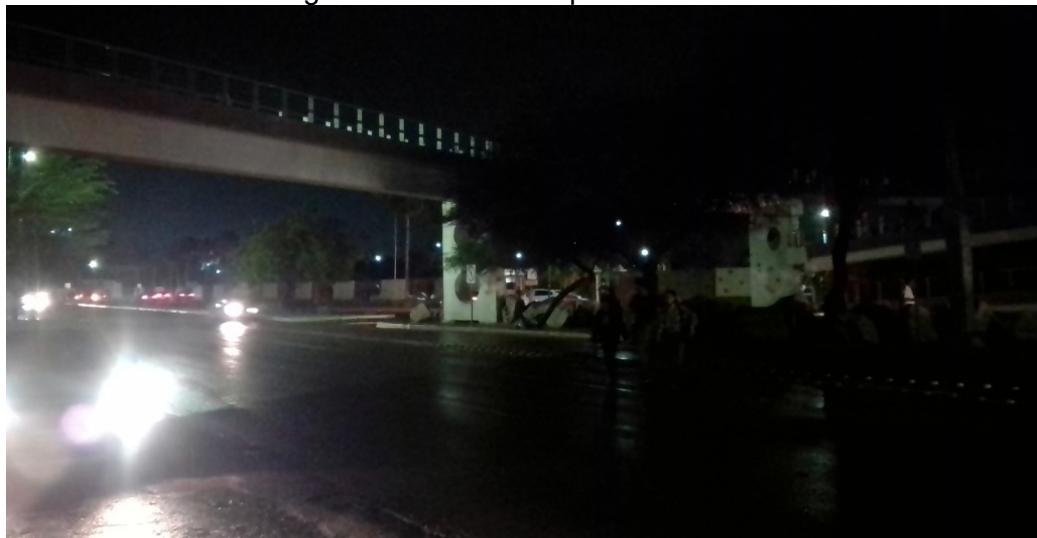
La iluminación nocturna es insuficiente a causa de una lámpara defectuosa, ello provoca una mala visibilidad de los peatones (ver Figuras 7.8). De igual forma, el puente peatonal también presentó fallas en la iluminación en sus rampas, lo cual puede desencadenar diversas problemáticas como la creación de espacios de espera inseguros, un aumento en los índices delictivos y restricciones de movilidad en niñas y mujeres.

Figura 7.8 Alumbrado público faltante

9. Adecuación y reparación de luminarias. Así como más colocación de luminarias para proteger y evitar cualquier tipo de acoso hacia las mujeres que transitan. Se le recomienda al H. Ayuntamiento de Hermosillo sustituir las luminarias pertinentes para mayor seguridad de las y los usuarios de la vía.

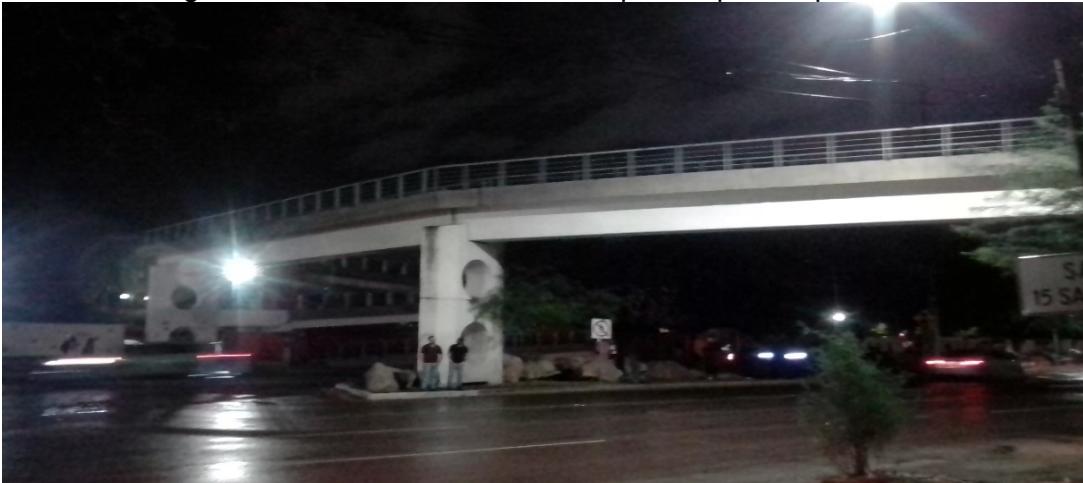
Figura 7.9 Poca iluminación en rampas de puente peatonal.

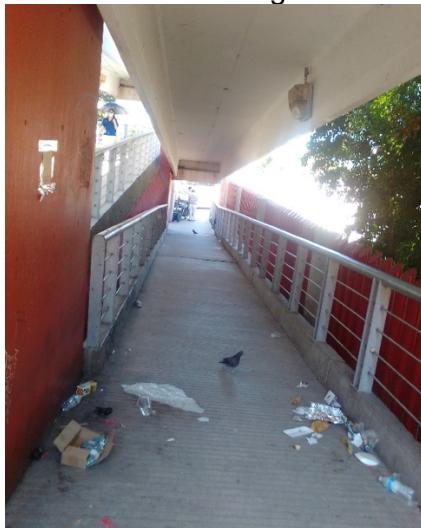
Para empezar, el puente presentó un aspecto deteriorado debido a la cantidad de basura, vandalismo y excremento de pájaros. A la par, el puente sirve de refugio a personas en situación de calle (ver Figura 7.10). Durante el recorrido nocturno se contabilizaron más de 6 personas instaladas en la rampa de acceso al puente. Cabe recordar que el área de tránsito frente al asilo Juan Pablo II también funciona como refugio y/o área de descanso para estas personas.

Figura 7.10 Aspecto del puente peatonal

Rampa con basura

11. Demolición/cancelación de puente peatonal existente. Se le recomienda al H. Ayuntamiento de Hermosillo retirar el puente ya que su cancelación puede originar y/o acrecentar otras problemáticas sociales relacionadas a la seguridad interpersonal.

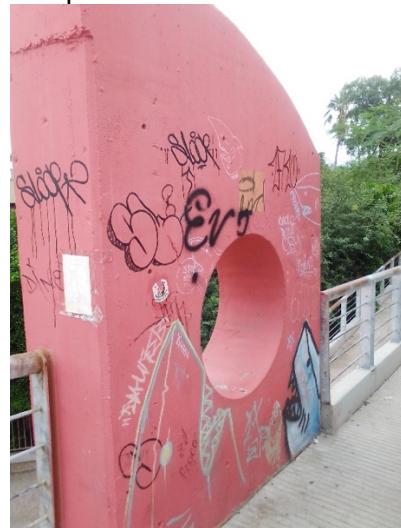
Presencia de grafiti y anuncios

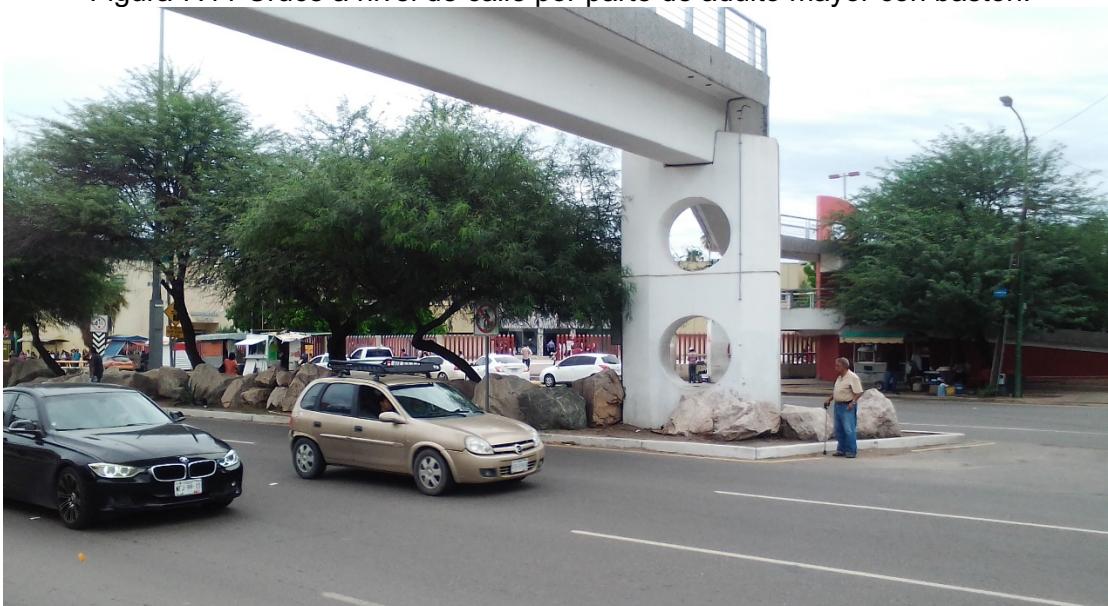
Acorde a los aforos realizados, 7 de cada 10 adultos mayores optaron por cruzar a nivel de calle siendo en su mayoría hombres (ver Tabla 6.8). En este punto destacan dos aspectos. El primero es que todos los adultos mayores fueron observados durante el recorrido matutino. Mientras que el segundo se relaciona con el cruce a nivel, los adultos mayores con bastón observados evitaron utilizar el puente peatonal (ver Figura 7.11). Es preciso mencionar el tránsito de un invidente sobre el puente pese a que éste carece de instalación especial para discapacitados y personas con movilidad limitada.

Figura 7.11 Cruce a nivel de calle por parte de adulto mayor con bastón.
