INSTITUTO DE
**MOVILIDAD Y
TRANSPORTE PARA
EL ESTADO DE SONORA**

Auditoría en Seguridad Vial con enfoque a usuarios más vulnerables de la vía.
Intersección calle Sufragio Efectivo y avenida No Reelección, en Ciudad
Obregón, México.

1. Objetivo

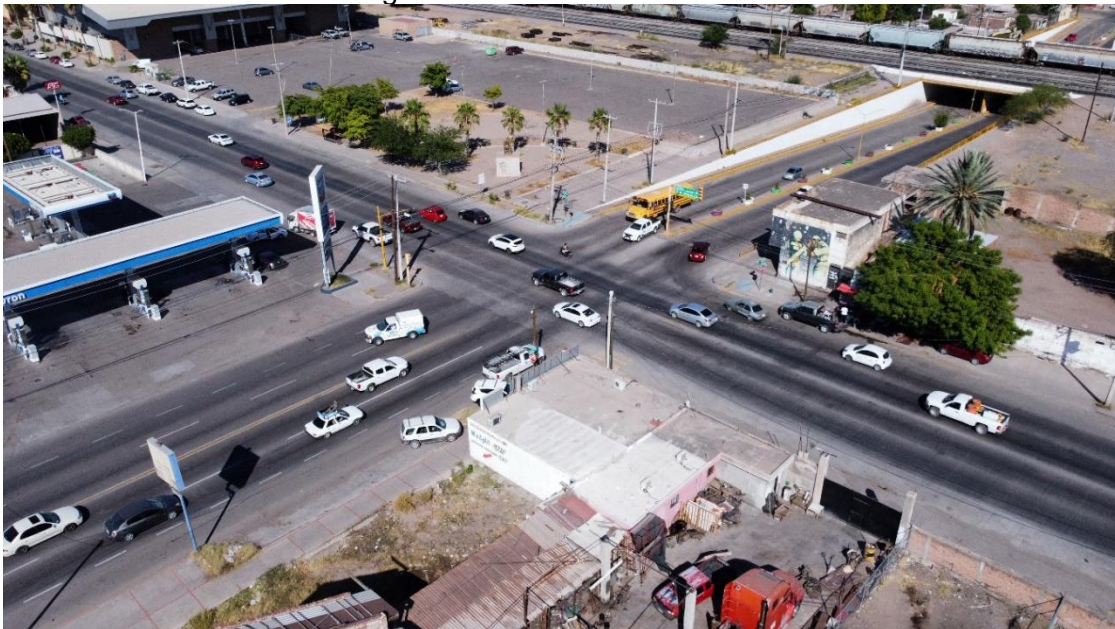
Figura 5.1 Vista aérea del crucero

En estos usos se localizó una edificación que alberga oficinas estatales (Instituto Sonorense de las Mujeres), federales (Instituto Nacional de las Personas Adultas Mayores), un centro de Usos Múltiples, entre otras. Cabe indicar que la avenida No Reelección en la parte este del crucero atraviesa las vías del ferrocarril. Para el IMIP, las vías son un borde urbano que evita la conectividad de la zona oriente con el resto de la ciudad. En el caso de la auditoría, se reconoce la interconexión con la colonia Benito Juárez (ver Figura 5.1).

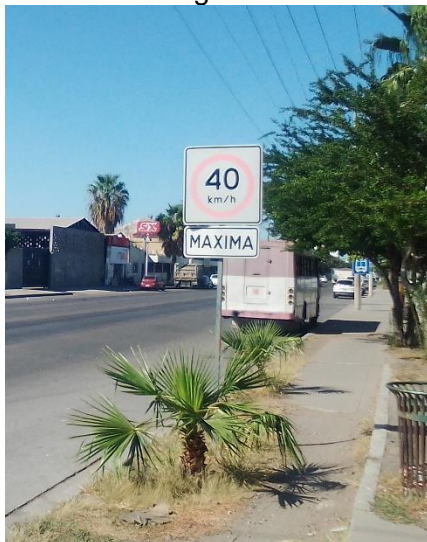
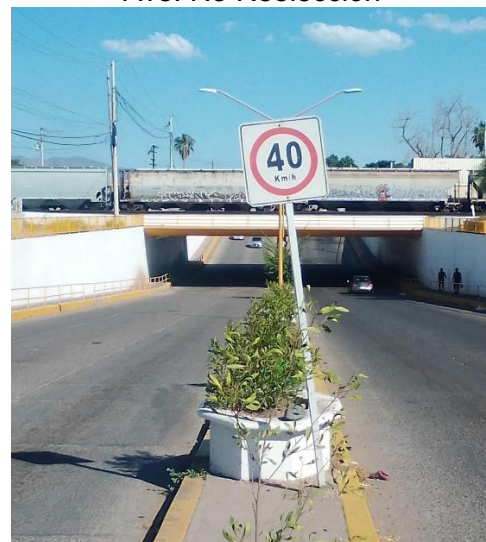
Figura 8.1 Límites de velocidad para la intersección
c. Sufragio efectivo Ave. No Reección

La observación ubicó dos señalamientos verticales restrictivos de velocidad de 40 km/hr. El primero en la calle Sufragio Efectivo acera noreste y el segundo en la avenida No Reección en la mediana este (ver Figura 8.1). La geometría del cruce es casi ortogonal —reducción de carriles en sección oeste de ave. No Reección— permitiendo un funcionamiento de las velocidades vehiculares. A su vez, no se encontraron dispositivos para el control de velocidad, sean cámaras con radares o agentes con radares.

1. Se respetan los límites de velocidad establecidos. En ese sentido, se sustituirán los señalamientos verticales de velocidad (SR-9 VELOCIDAD) reconocidos y se colocarán cuatro señales más, dos en cada vialidad. Además, se recomienda incorporar señalamiento horizontal como flechas y leyendas en carriles (M-11.1) y marcas para indicar velocidad en el carril (M-11.4) en ambas vialidades.
2. Indicación en carriles. Señalización de Raya separadora de carriles, discontinua (M-2.3) con botón reflejante en ambas vialidades y Raya en la orilla izquierda, continua (M-3.3).
3. Ajuste de las fases semafóricas. Permitir que, por una parte, los peatones tengan tiempo suficiente para su cruce y el tiempo de espera sea menor a 40 segundos, es decir, priorizar su andar. Por otra parte, que los vehículos provenientes de la avenida No Reección pueden incorporarse a la c.

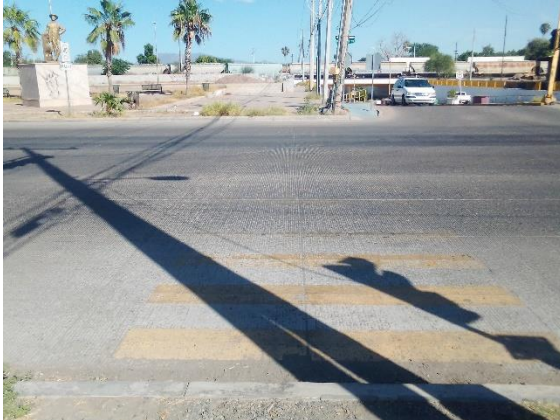
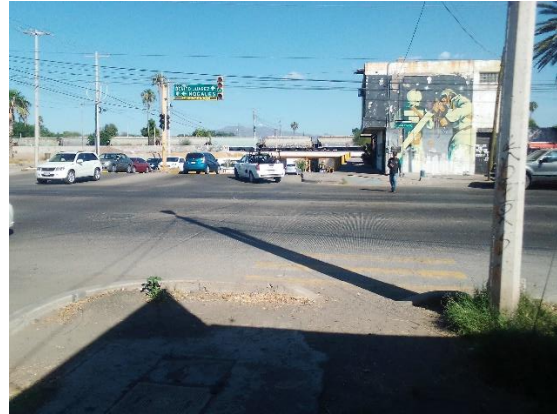
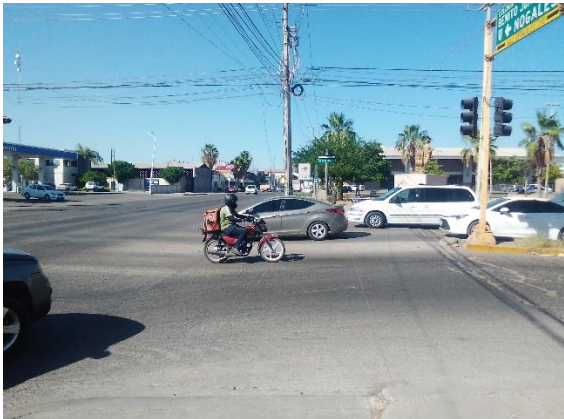
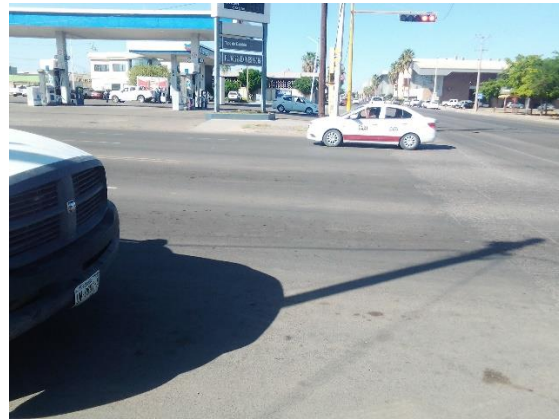
Figura 8.3 Pasos peatonales en cruceo

En materia de viandantes, los cruces peatonales no son claros para ambas vialidades, al no contar con la señalización vertical y horizontal a favor del peatón y carecer de semáforos peatonales (ver Figura 8.3).

4. Marcar los cruces de forma clara y legible. Cada cruce incluirá Rayas para cruce de peatones en calles primarias, secundarias y vía ciclista (M-7), Marca de área de espera para vehículos no motorizados y motocicletas (M-17) y Rayas para cruce de ciclistas (M-15.5) en caso donde aplica.

5. Colocación de señalamiento vertical preventivo. Se añadirán cuatro SP-32 PEATONES y dos de SP-39 CICLISTAS. La ubicación del señalamiento está en relación a la velocidad de la vialidad, SICT y SEDATU (2023) proponen para vías de 40 km/h una distancia de 30 metros.

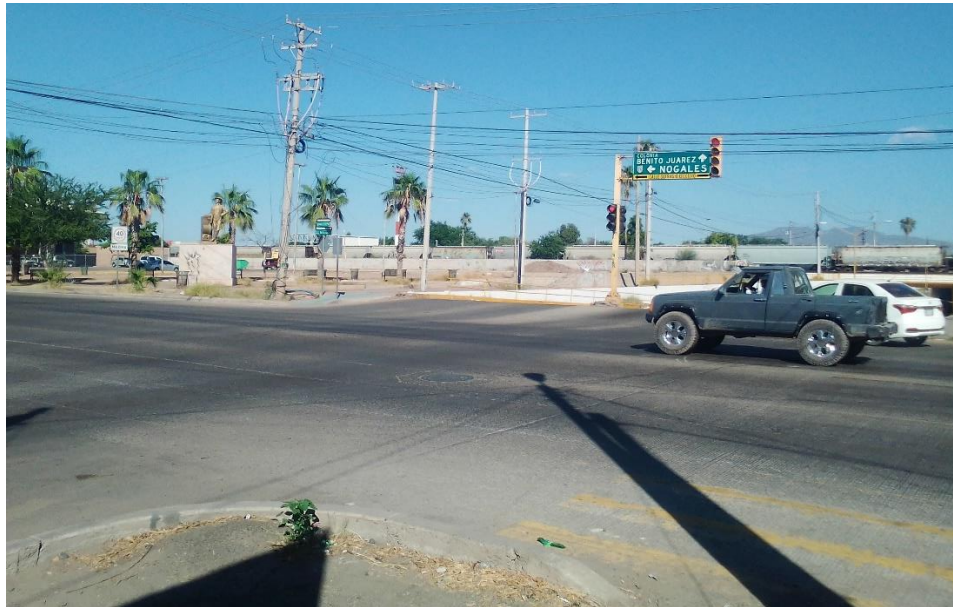
Figura 8.4 Vista suroeste del cruce

Según Crotte et al., (2018), los ciclos semafóricos máximos para las vías primarias son de 90 segundos y en vías secundarias de 60 segundos. En ese sentido, el lapso de espera vehicular para ambas vías se consideró corto, debido a que la calle Sufragio Efectivo contó con 57 segundos y en la avenida No Reelección con 42 segundos.

Por su parte, los peatones debieron esperar un tiempo mayor a 40 segundos, lapso que propicia un conducta riesgosa (Crotte, A. et al., 2018), y cruzar secciones

largas de hasta seis carriles. De forma puntual, la sección este es la única con un refugio peatonal (mediana o camellón) (ver Figura 8.4).

Sufragio Efectivo mediante una fase (flecha). También se deben incluir semáforos peatonales para una predictibilidad de cruce de viandantes, ya que “todas las intersecciones semaforizadas en calles deben contar con estas características [indicaciones luminosas y en ciertos casos audibles] y cuando se requiera, con el botón de solicitud de paso peatonal.” (Diario Oficial de la Federación (DOF), 2023, p. 56).

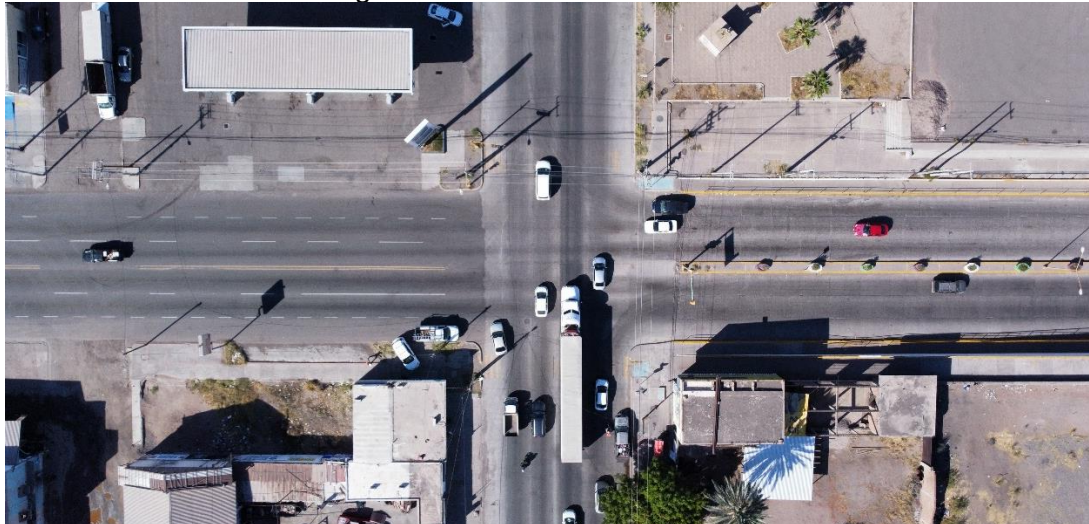
Figura 8.5 Vista aérea del cruce

El diseño geométrico del cruce no contó con espacio vial ciclista y es relativamente homogéneo en el número de carriles (ver Figura 8.5). En concreto, la avenida No Reelección en la sección oeste, disminuyó su número de carriles de 3 a 2 convirtiendo uno en carril de estacionamiento para cada sentido. El ajuste de carriles de la avenida aunado a una pobre señalización facilitó la vuelta a la derecha de los vehículos en la sección este y permitió, en la sección sureste, el estacionamiento de automóviles; un detalle que interrumpió el libre tránsito de personas sobre el cruce peatonal.

13. Creación de ciclo vía. La auditoría propone una ciclo vía confinada para calle Sufragio Efectivo por ser una vialidad primaria y facilitar el tránsito de vehículos pesados. El proyecto deberá integrarse a un plan interconectando distintas zonas de la ciudad de manera accesible, segura y cómoda, incluyendo a la avenida No Reelección. Hay que señalar la existencia de estrategias de movilidad indicadas para los ciclistas por el IMIP (2022) en su programa, en específico “Construir una red de ciclo carriles en los ejes estructurales de la ciudad y en calles colectoras que conduzcan a centros comerciales, espacios deportivos, áreas verdes, centros de trabajo, equipamientos educativos y oficinas gubernamentales” (p. 463).

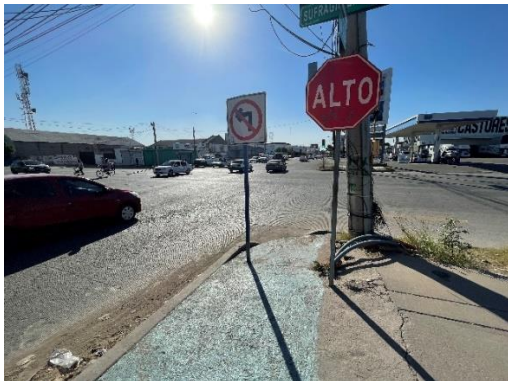
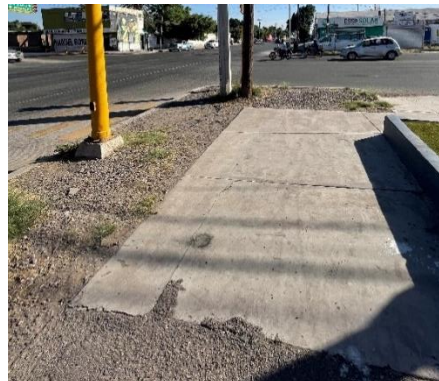
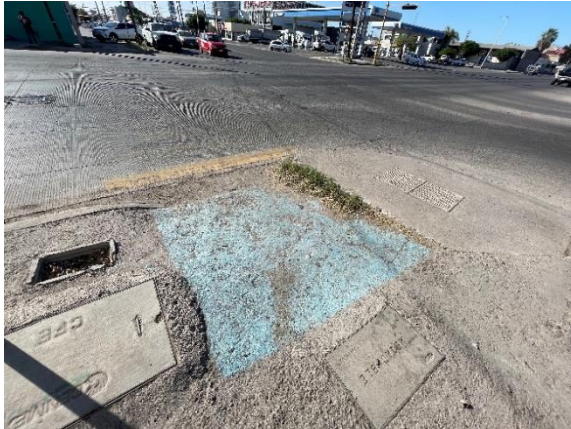
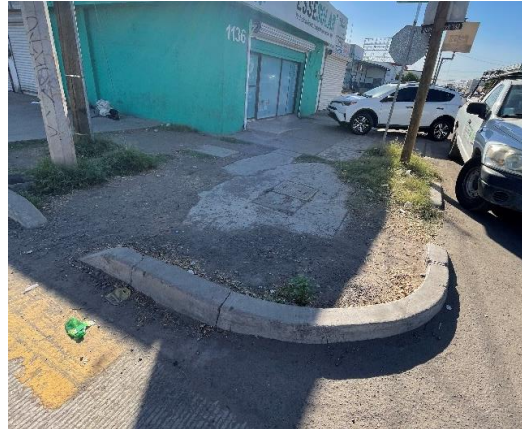
Figura 8.6. Cruces peatonales obstaculizados

En los trayectos de los usuarios más vulnerables, los cruces peatonales se encontraron obstaculizados (ver Figuras 8.6 y 8.7). Las esquinas y la mediana estuvieron limitadas por la precariedad de las aceras —desgaste de concreto y superficie de tierra con grava—, la infraestructura para instalaciones—registros sin tapa con tubería aparente—, la ubicación de la señalización vertical y el carril de estacionamiento en la parte sureste. En cuanto a la línea de deseo, ésta se identificó hacia la parada de camión.

6. Extensión de banquetas en esquinas. La ampliación se contempla para las todas, lo cual incluye rampa, guía podo-táctil, bolardos (DD-10) —altura de 1.10 m y en color gris con una franja reflejante blanca— y espacios con infraestructura verde. Esta medida busca reducir la distancia de cruce peatonal e inhibir las vueltas continuas a la derecha por parte de los vehículos automotores.

7. Extensión de camellón en sección este. El espacio contendrá acera, paso a nivel y bolardos (DD-10) para seguridad de peatones y ciclistas.
8. Continuidad de aceras. En general, reparar las aceras y proporcionar en donde no haya, incluyendo una guía podo-táctil y sin desniveles para una circulación cómoda, segura y accesible de todas las personas. En particular, construir un tramo en la sección noreste para su conexión con banqueta existente y sustituir tapa de registro en esquina.

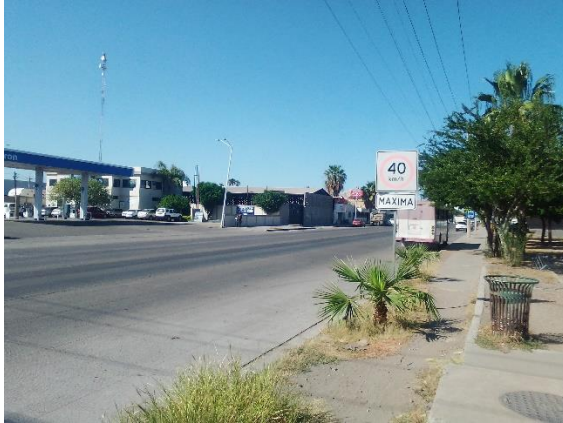
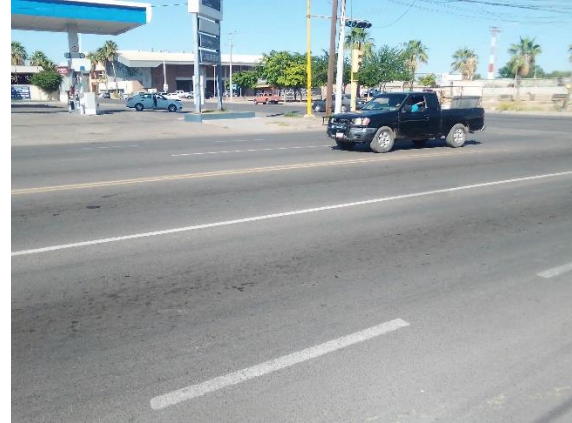
Figura 8.8 Superficie de circulación vehicular
calle Sufragio Efectivo Ave. No Reelección

En términos generales, el área de rodamiento se encontró en buen estado para ambas vías (ver Figura 8.8). Hay que mencionar que el pavimento del cruce peatonal este exhibió una pendiente con fisuras, lo cual representó una dificultad en el tránsito por riesgo de caída.

9. Reparación de fisuras en pavimento.
10. Creación de rampas y adecuación de existentes para usuarios con discapacidad y movilidad limitada. Se recomienda una pendiente máxima del 5%, estar pintadas, que posean perpendicularidad entre ellas, que contengan guía podo-táctil y dos bolardos para protección.

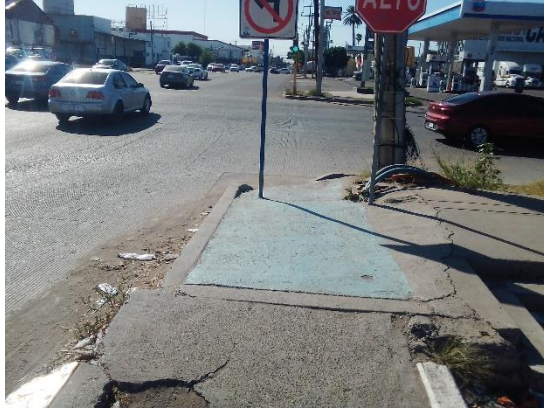
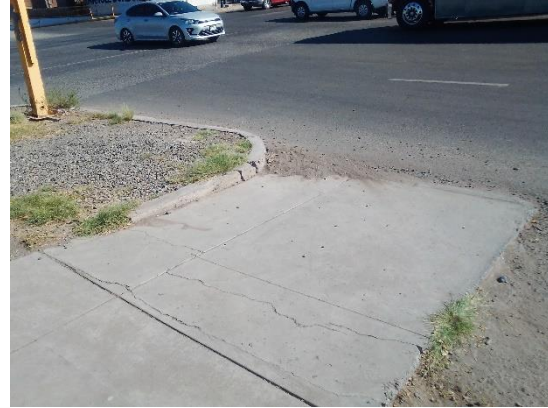
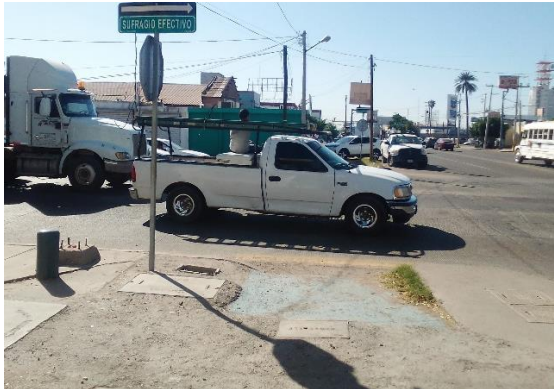
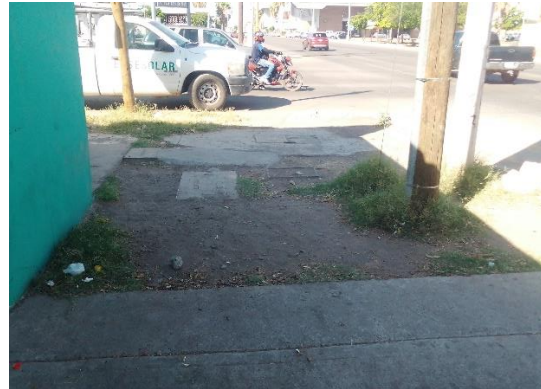
Figura 8.9. Estado de rampas

Para las personas con alguna discapacidad y/o movilidad limitada, la infraestructura del cruce es caótica debido al pobre diseño de las rampas —el estado físico, la falta de perpendicularidad entre ellas, la carencia de señalización adecuada, la obstaculización por señalización vertical y la discontinuidad con las aceras—, y a la ausencia de dispositivos para personas invidentes como guía podotáctil (ver Figura 8.9).

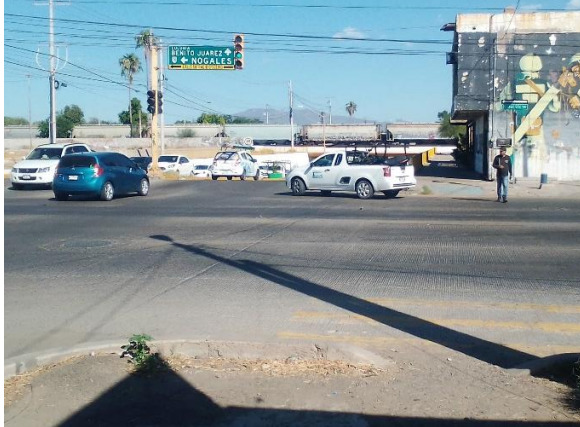
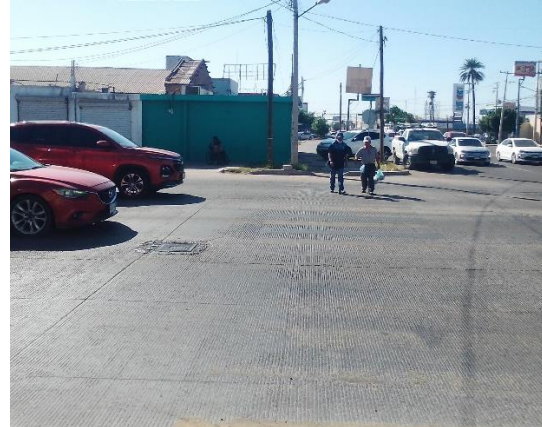
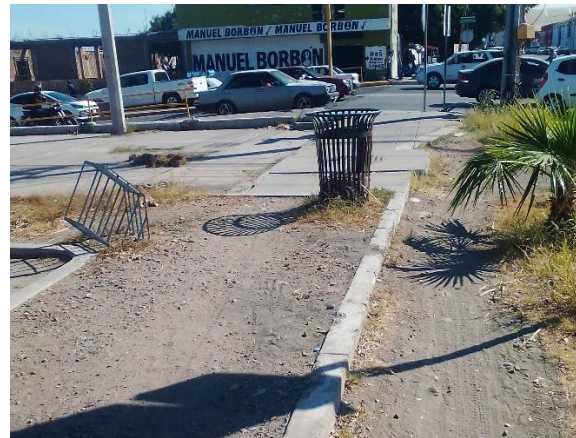
Figura 8.12 Prioridad de paso a peatones
Vuelta continua Larga distancia de cruce

La prioridad de paso referente al peatón y al ciclista no es respetada. Para empezar, existe una vuelta continua a la derecha por parte de los automóviles. Seguido de una distancia de cruce larga, en la calle Sufragio Efectivo el peatón debe atravesar hasta seis carriles sin mediana. Para finalizar, los viandantes modifican su trayecto al momento de cruzar por tres elementos: la ubicación de la mediana, la invasión del paso peatonal por vehículos motorizados y la discontinuidad de las aceras (ver Figura 8.12).

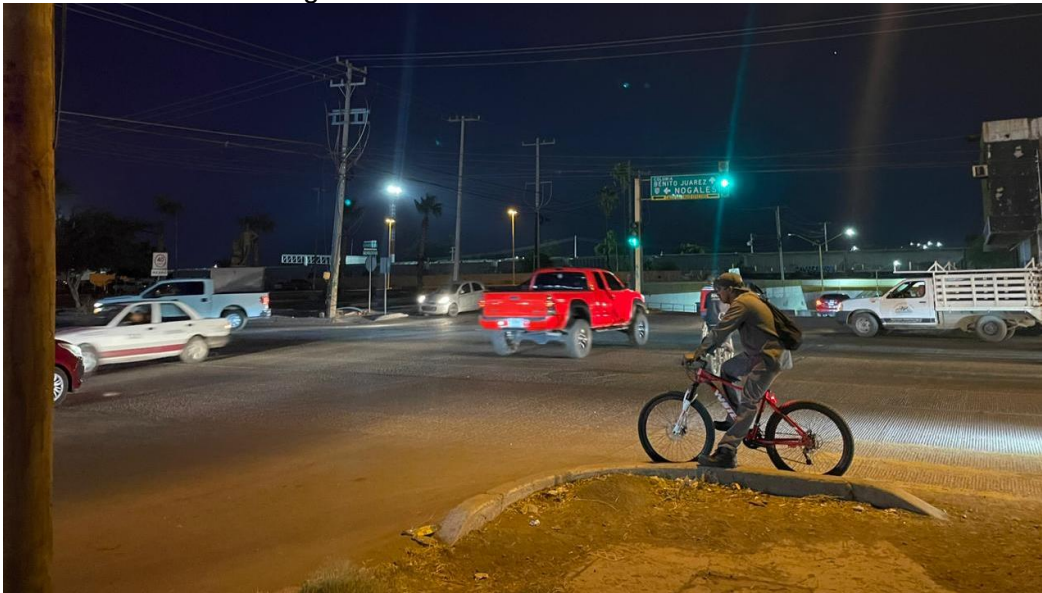
Figura 8.13 Vista nocturna del cruce

El área auditada se encontró libre de obstáculos, permitiendo que el peatón vea y sea visto. En cuanto a la iluminación nocturna, el cruce contó con alumbrado público (ver Figura 8.13).

14. Reforzar el alumbrado público en zonas circundantes al cruce.
