INSTITUTO DE
**MOVILIDAD Y
TRANSPORTE PARA
EL ESTADO DE SONORA**

Auditoría en Seguridad Vial con enfoque a usuarios más vulnerables de la vía.
Entronque carretera SON-020 Hermosillo - Sahuaripa km 0+200, al suroriente
de Hermosillo, México.

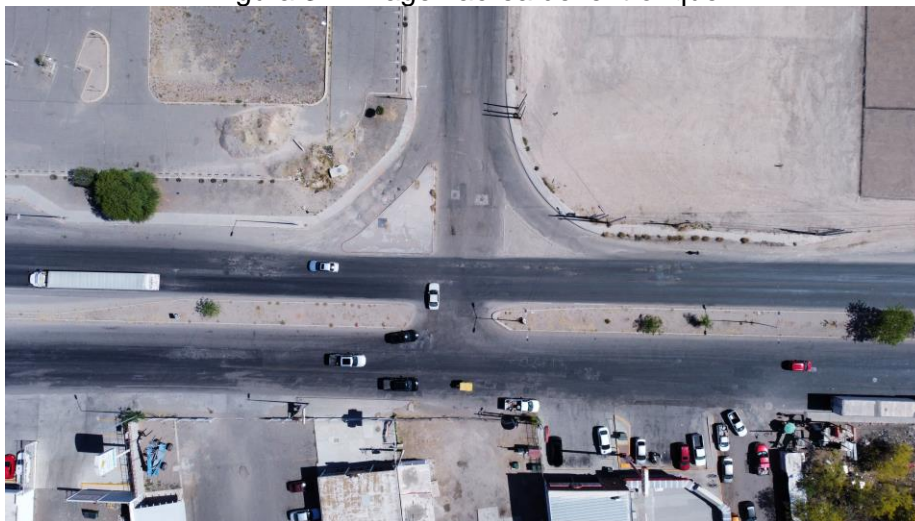
Figura 3.2 Imagen aérea del entronque

El área auditada es el entronque localizado en el km 0+200 de la carretera estatal libre SON-020 Hermosillo-Sahuaripa con vía sin nombre, al suroriente de la ciudad de Hermosillo, Sonora (ver Figuras 3.1 y 3.2).

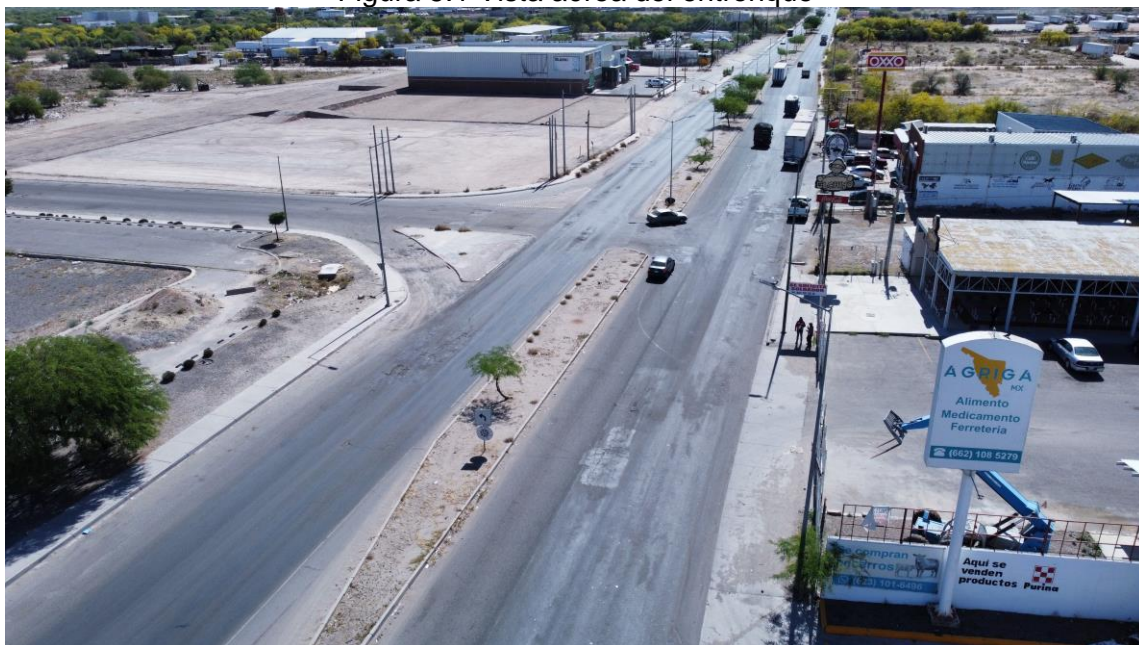
Figura 5.1 Vista aérea del entronque

Acorde al Instituto Municipal de Planeación Urbana y del Espacio Público (IMPLAN) (2016), el uso de suelo circundante al entronque es Mixto (MX). Los comercios contiguos son una plaza comercial, un motel, tiendas especializadas, tienda de conveniencia y puestos de comida (ver Figura 5.1).

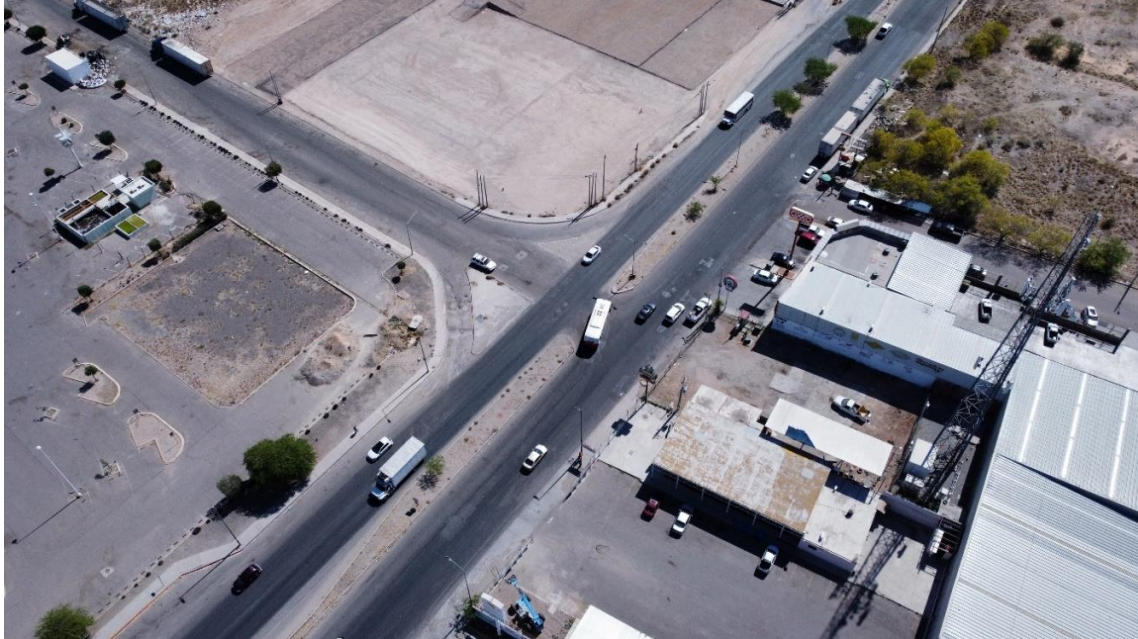
Figura 6.1 Entronque carretera SON-020 Hermosillo - Sahuaripa

El entronque auditado es de tres ramas en “T” compuesto por dos vialidades (ver Figura 6.1). La primera es la carretera SON-020 Hermosillo - Sahuaripa, una vía tipo 3 Estatal libre con orientación este-oeste, de dos ramas y con dos carriles para cada; la vialidad posee una franja separadora con guarnición y en algunos tramos un carril exclusivo para giro (ver Figura 6.2). Respecto a su clasificación, el H. Ayuntamiento de Hermosillo la catalogó como Primaria y Corredor Urbano Tipo C, esto es vialidad primaria en la periferia de la zona urbana y compatible con todos los usos comerciales y de servicio (IMPLAN, 2016, 2018).

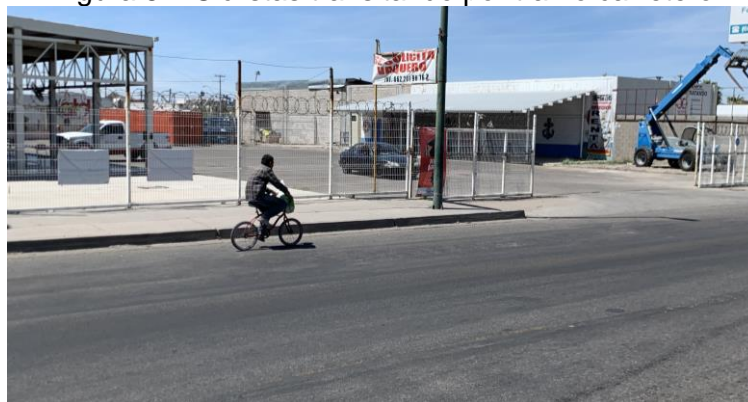
Figura 8.2 Ciclistas transitando por tramo carretero

El entronque no está semaforizado y es ininteligible en su operación dado que cuenta con una deficiente señalización —no existen marcas de carril ni alguna indicación de jerarquía vial—. En referencia a los usuarios más vulnerables, por un lado, las vialidades carecen de señales para ciclistas — semáforo ciclista, ciclo vía, ciclocarriles, y/o señales de preferencia— (ver Figura 8.2) e IMPLAN (2016) no marcó infraestructura para estos usuarios.

13. Mejoramiento de isletas. Se sugiere que la isleta noreste sea enteramente de concreto, en tanto que la noroeste sea reparada/nivelada.
14. En materia de ciclistas, no existe una ruta o trayecto identificado para su circulación. La recomendación de la OMS (2013) es separar al usuario del tránsito mixto por medio de infraestructura. Las intervenciones propuestas no podrán ser aisladas sino acordes a un trayecto para ciclistas seguro, legible y cómodo.

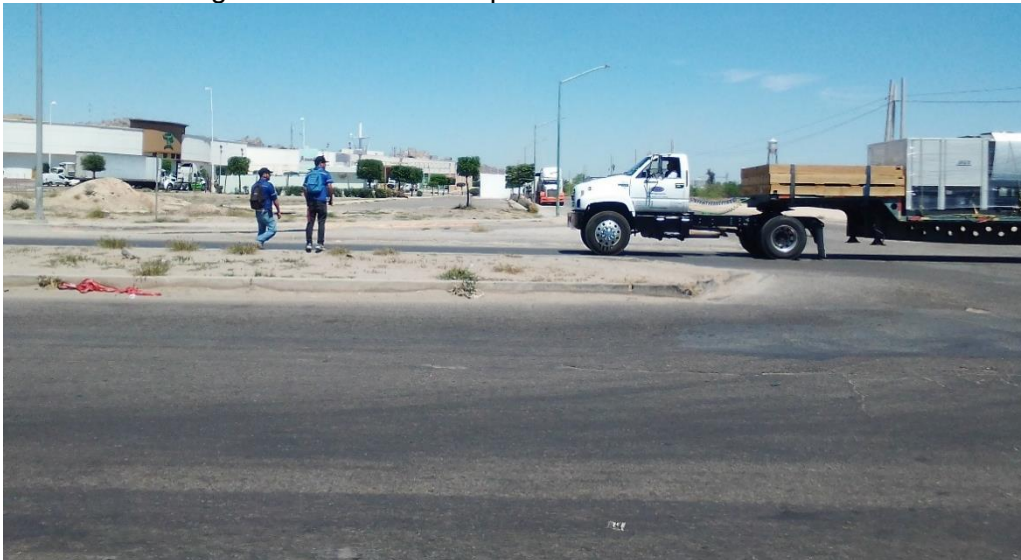
Figura 8.4 Peatones esperando cruzar la carretera

Ante la ausencia de semáforo, los tiempos de espera marcados tanto para vehículos automotores como para peatones son inexistentes (ver Figura 8.4). En el caso de los viandantes, el tiempo de cruce de la carretera pareció ser suficiente —2 carriles por tramo—; no así para el sentido 1 —tramo sur—, ya que presentó un carril más con una anchura de 4.40m.

es cuando “los volúmenes de tránsito en las calles concurrentes varíen considerablemente (un cruce de una vialidad primaria y una calle local), el semáforo accionado por el tránsito resultará más eficaz.” (cap. VII, p. 20). Simultáneamente, instalar nomenclatura de vialidades. Se recomienda que “las señales de nomenclatura con los nombres de calles y avenidas serán colocadas por las autoridades.” (SCT, 2018 Capítulo II, p. 13). El semáforo más inmediato está a 292 metros hacia el oeste.

7. Marcar cruce peatonales de forma clara y legible. Para la vialidad primaria, el cruce incluirá rayas para cruce de peatones (M-7.1), rayas de alto (M-6), flechas para indicar movimientos (M-11.1), área de espera para motocicletas con pictograma, y de ser posible, semáforos peatonales con botón de solicitud de paso. Además, se sugiere un ajuste de ciclos semafóricos con la finalidad que los peatones tengan un tiempo máximo de cruce de 40 segundos.

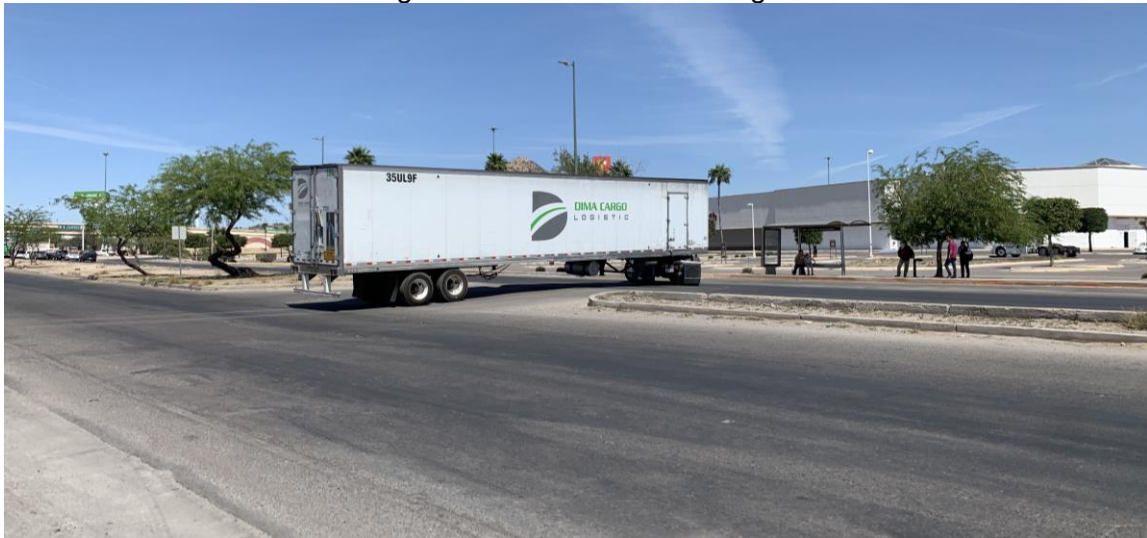
Figura 8.11 Conducta de riesgo

La auditoría identificó un comportamiento riesgoso por parte de los conductores: el uso de espacios para movimientos de vuelta izquierda como intersección y/o retorno. La conducta de riesgo fue reiterativa tanto para el área del entronque como para las áreas contiguas (ver Figura 8.11). En particular, el espacio para movimientos de vuelta a izquierda —sección oeste a menos de 100m de la auditoría— es utilizado como intersección por parte de los vehículos de carga pesada provenientes de la vía La Subasta, los cuales se incorpora al sentido 2 de la carretera —tramo norte—. De forma similar, el transporte público hace uso del espacio como retorno para poder ofrecer el servicio a la parada ubicada en la plaza comercial, ya que es imposible hacerlo por el blvd. Ganaderos. Estos movimientos no permitidos ocasionan un alto riesgo de colisión frontal o lateral al ser imprevisibles y el riesgo aumenta al ser vías con altas velocidades operativas. Cabe señalar que ninguno de los espacios mencionados cuenta con señalamiento de intersección en T (SP-12) y/o de retorno permitido (SR-25A).

3. Crear espacio para retorno de vehículos en carretera y colocación de señalización vertical (SR-25A). El área busca ordenar el tránsito y evitar el uso de entronques como retornos.

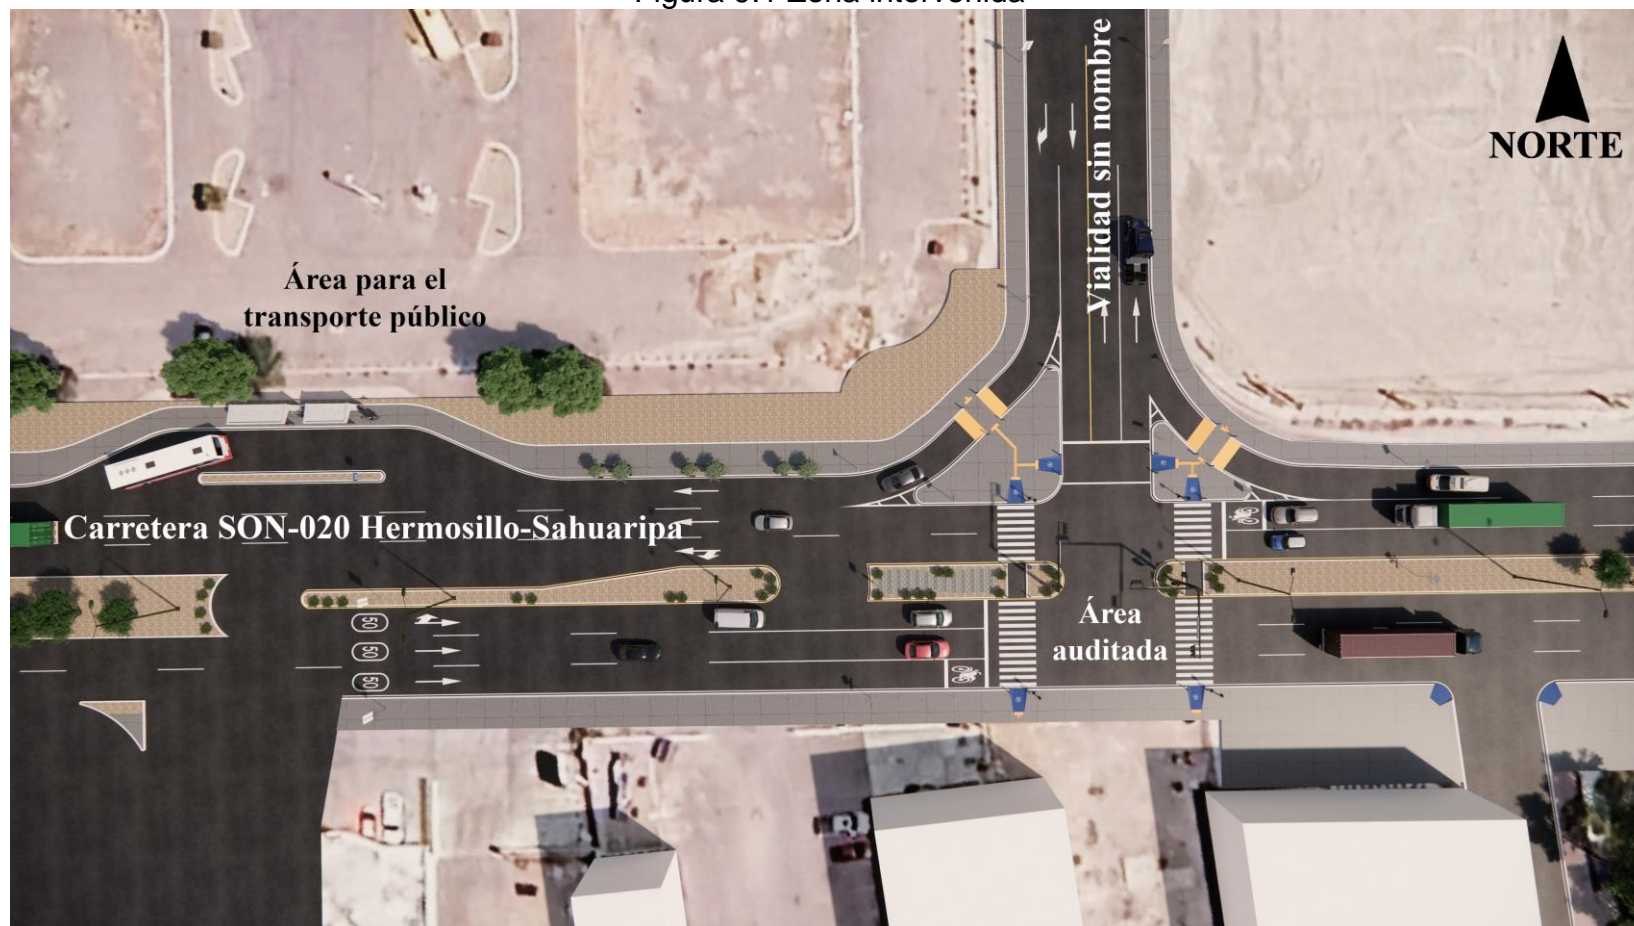
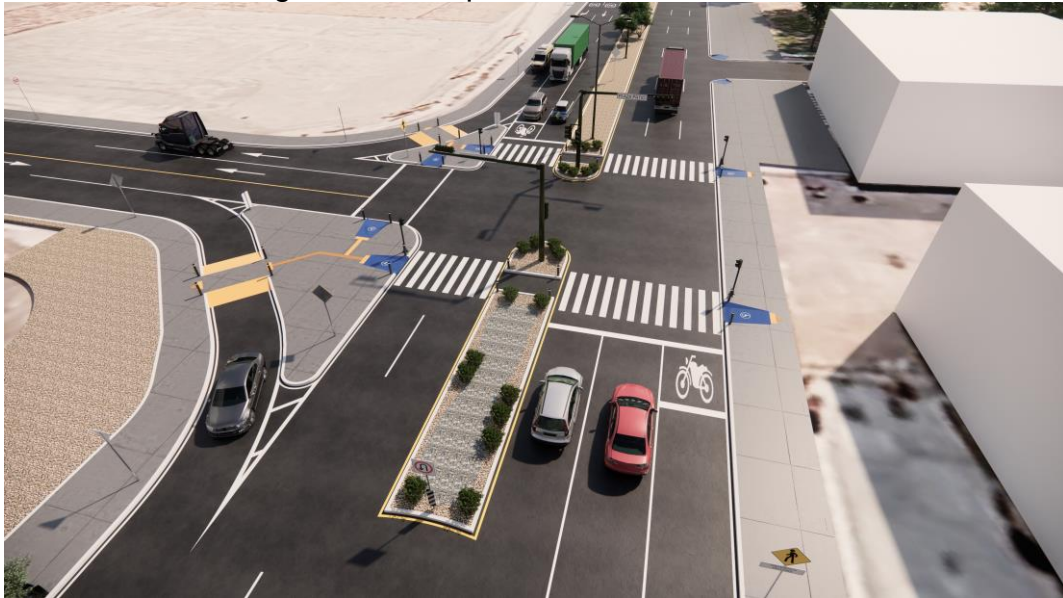
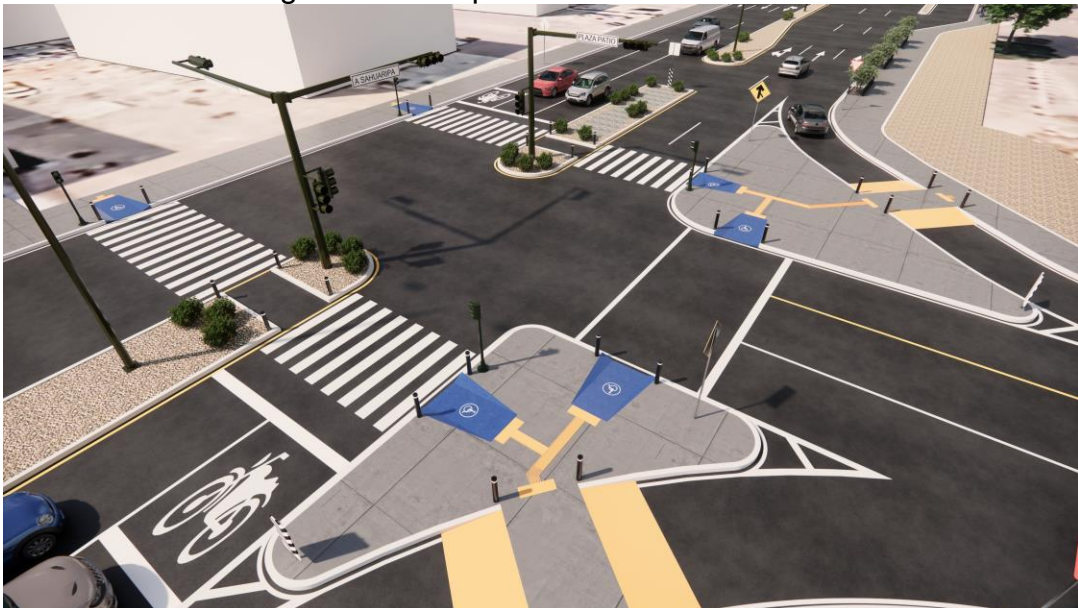
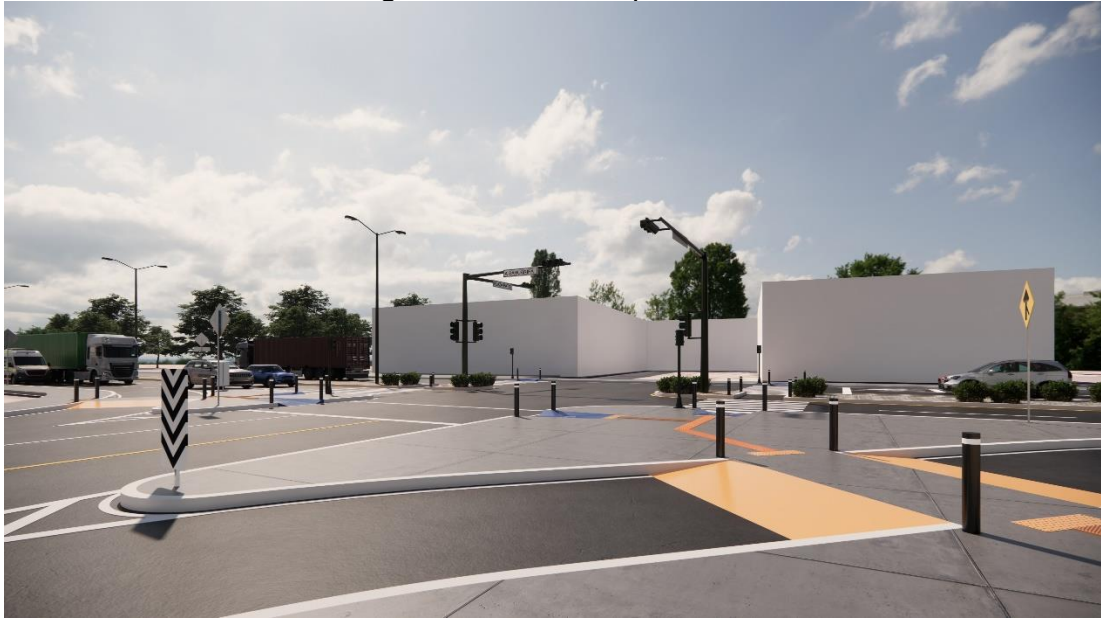
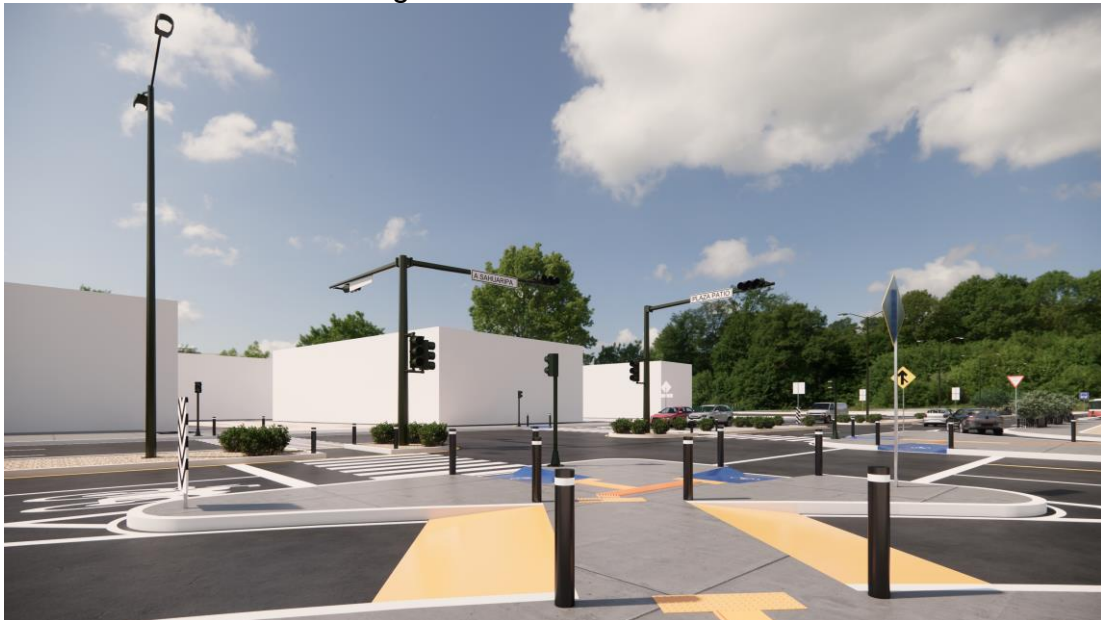
El documento ofrecen una serie de recomendaciones para el diseño de infraestructura en favor de los usuarios más vulnerables (ver Figuras de la 9.1 a la 9.6):
