INSTITUTO DE  
**MOVILIDAD Y  
TRANSPORTE PARA  
EL ESTADO DE SONORA**

Auditoría en Seguridad Vial con enfoque a usuarios más vulnerables de la vía.  
Entronque a desnivel blvd. Agustín García López y calzada Luis Encinas, en  
H. Guaymas, México.

La fecha de elaboración de la ASV fue el viernes 03 de febrero de 2023.

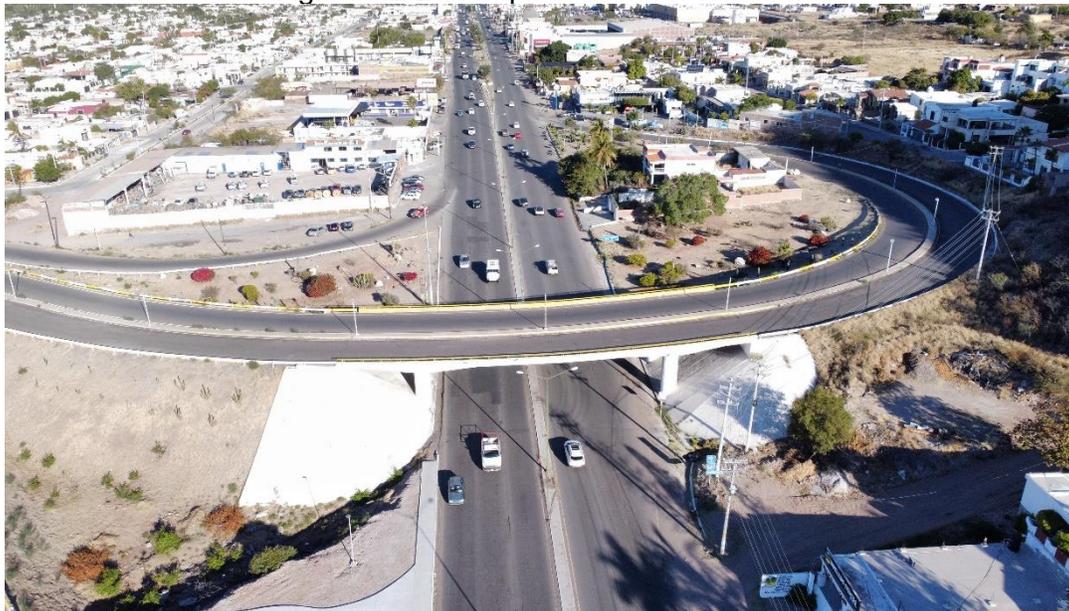
Figura 6.2 Entronque a desnivel vista sur

Por su parte, la calle Luis Encinas Johnson se conforma por dos tramos de dos carriles cada uno en ambos sentidos siendo su orientación oriente-poniente. La intersección con el blvd. García López se da por medio de un entronque a desnivel, el cual permite un flujo vehicular en ambos sentidos (ver Figura 6.2).

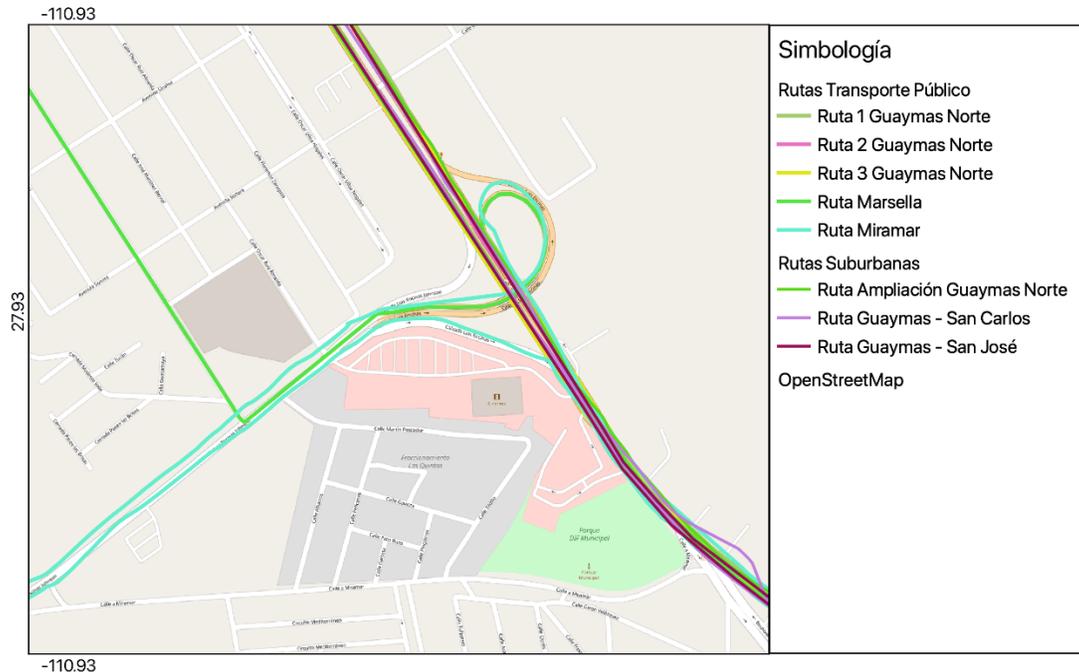
Figura 6.3 Rutas de transporte urbano y suburbano

En el caso del transporte urbano —las personas usuarias se ubican en el tercer nivel de la jerarquía de la movilidad— las rutas identificadas fueron de tipo urbanas y suburbanas. Las primeras son las líneas Guaymas Norte (R1, R2 y R3), ruta Marsella y ruta Miramar (ver Figura 6.3); mientras que las segundas son Ampliación Guaymas Norte, Guaymas-San José y Guaymas-San Carlos (Instituto de Movilidad y Transporte para el Estado de Sonora (IMTES), 2023). Por lo que se refiere a las paradas, se reconoció una categorizada como de costumbre en la sección norponiente (ver Figura 6.4).
