Instituto de Movilidad y Transporte para el Estado de Sonora, 2023. Auditoría en Seguridad Vial con enfoque a usuarios más vulnerables. Intersección blvd. Solidaridad y blvd. Alférez Juan Bautista de Escalante, en Hermosillo, México.

**Auditoría en Seguridad Vial con enfoque a usuarios más vulnerables.
Intersección blvd. Solidaridad y blvd. Alférez Juan Bautista de Escalante, en
Hermosillo, México.**

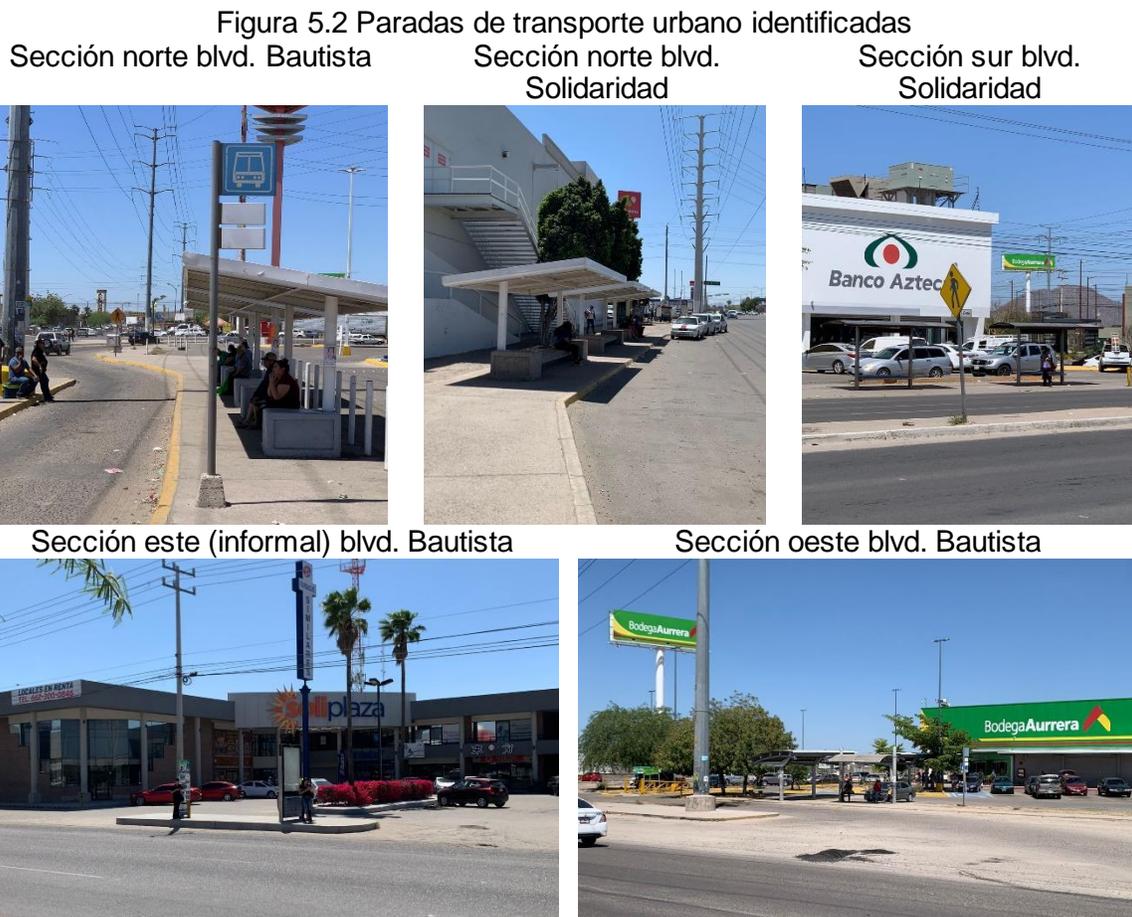
Por lo que se refiere al servicio de transporte urbano —las personas usuarias de este sistema se ubican en el tercer nivel de la jerarquía de la movilidad— se reconocieron cinco paradas de transporte urbano, cuatro de ellas formales y una informal (ver Figura 5.2), esta última se localizó en la sección sureste sobre el blvd. Alférez Juan Bautista de Escalante. Más aún, se identificaron diez rutas de transporte urbano como son: Línea 4 Centro, Línea 4 Periférico, Línea 6, Línea 12,
