INSTITUTO DE
**MOVILIDAD Y
TRANSPORTE PARA
EL ESTADO DE SONORA**

Auditoría en Seguridad Vial con enfoque a usuarios más vulnerables de la vía.
Entronque carretera SON-020 Hermosillo - Sahuaripa km 0+200, al suroriente
de Hermosillo, México.

La auditoría llevó a cabo dos recorridos, los días seleccionados fueron el martes 18 y el viernes 21 de abril de 2023. La información generada fue la siguiente:

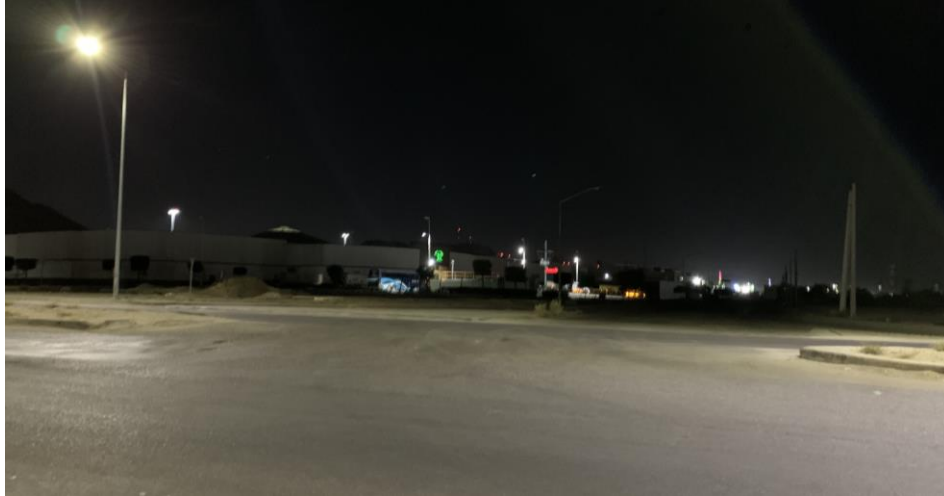
Figura 8.10 Vista nocturna del entronque

Durante el día, el entronque estuvo libre de obstáculos permitiendo una visibilidad de los usuarios, y por la noche, se encontró iluminado (ver Figura 8.10).
