INSTITUTO DE
**MOVILIDAD Y
TRANSPORTE PARA
EL ESTADO DE SONORA**

Auditoría en Seguridad Vial con enfoque a usuarios más vulnerables de la vía.
Intersección blvd. José María Morelos y Pavón y avenida Uno (Prof. Alfredo
Eguiarte), en Hermosillo, México.

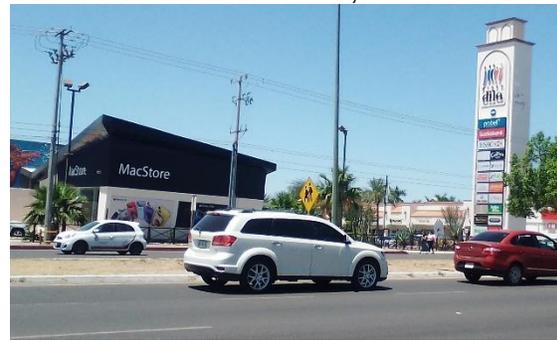
Figura 8.5. Señalamiento vertical de peatones
Mediana blvd. Morelos, sección norte Mediana blvd. Morelos, sección sur

Para los peatones, se carece de cruces pintados de forma clara en ambas vialidades (ver Figura 8.4). No obstante, la intersección cuenta con señalamientos verticales de peatones SP-32 (ver Figura 8.5) y un semáforo peatonal en la sección norte (ver Figura 8.6). En el caso de la luz noroeste, ésta se encuentra obstaculizada por un árbol situado en la esquina.

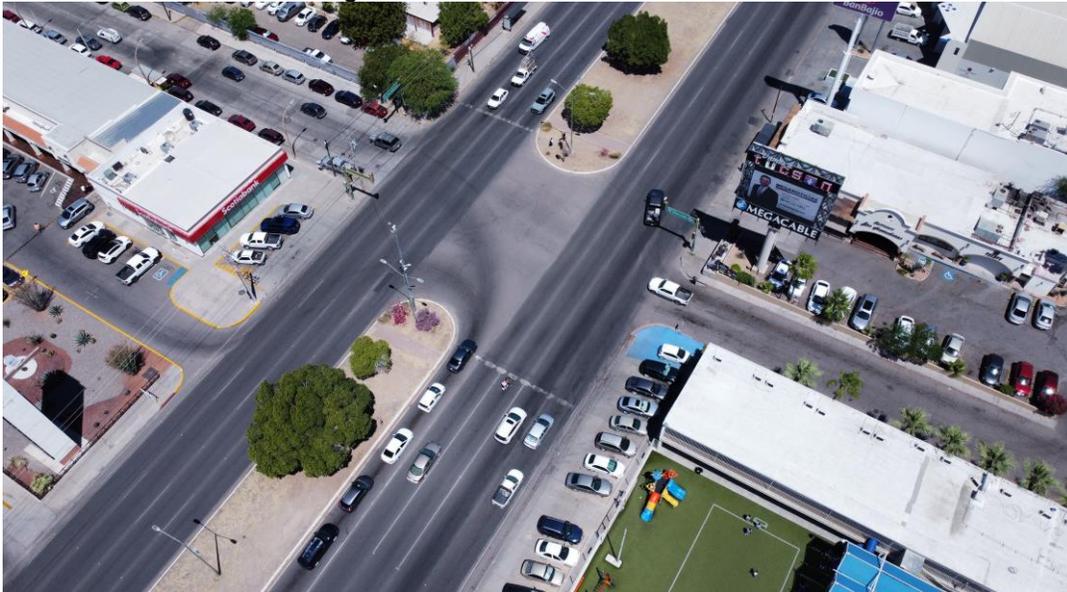
Figura 8.8 Vista aérea del cruce

La intersección conserva de manera constante el número de carriles para vehículos y para ciclistas, lo que permite una homogeneidad en el diseño geométrico (ver Figura 8.8).
