INSTITUTO DE  
**MOVILIDAD Y  
TRANSPORTE PARA  
EL ESTADO DE SONORA**

Auditoría en Seguridad Vial con enfoque a usuarios más vulnerables de la vía.  
Intersección blvd. José María Morelos y Pavón y avenida Uno (Prof. Alfredo  
Eguiarte), en Hermosillo, México.

## **Auditoría en Seguridad Vial con enfoque a usuarios más vulnerables de la vía. Intersección blvd. José María Morelos y Pavón y avenida Uno (Prof. Alfredo Eguiarte), en Hermosillo, México.**

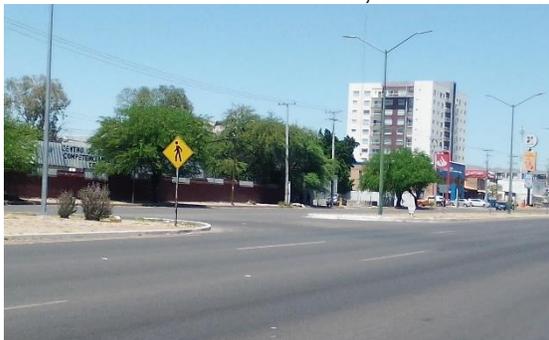
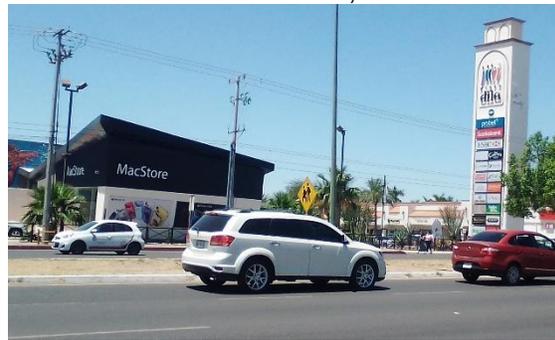
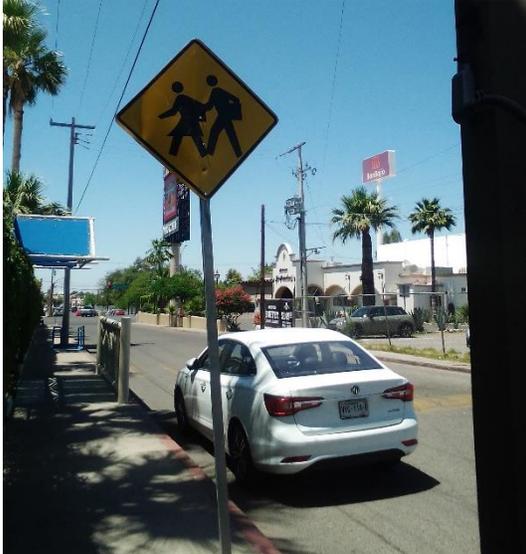
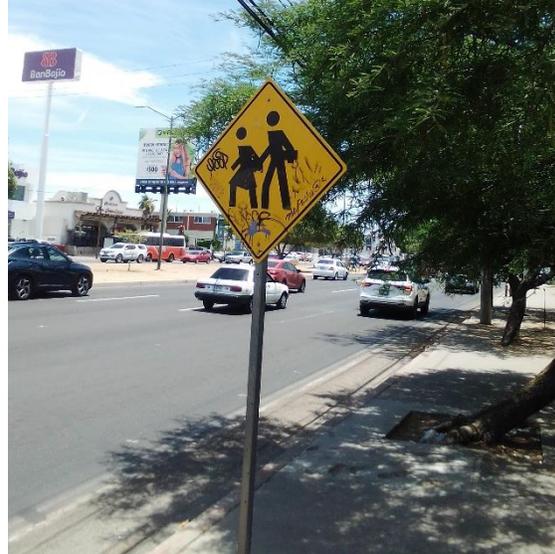
Figura 8.5. Señalamiento vertical de peatones  
Mediana blvd. Morelos, sección norte Mediana blvd. Morelos, sección sur

Para los peatones, se carece de cruces pintados de forma clara en ambas vialidades (ver Figura 8.4). No obstante, la intersección cuenta con señalamientos verticales de peatones SP-32 (ver Figura 8.5) y un semáforo peatonal en la sección norte (ver Figura 8.6). En el caso de la luz noroeste, ésta se encuentra obstaculizada por un árbol situado en la esquina.
