Auditoría en Seguridad Vial con enfoque a usuarios más vulnerables de la vía.
Entronque carretera SON-020 Hermosillo - Sahuaripa km 0+200, al suroriente
de Hermosillo, México.

Instituto de Movilidad y Transporte para el Estado de Sonora, 2024. Auditoría en Seguridad Vial con enfoque a usuarios más vulnerables de la vía. Entronque carretera SON-020 Hermosillo - Sahuaripa km 0+200, al suroriente de Hermosillo, México.

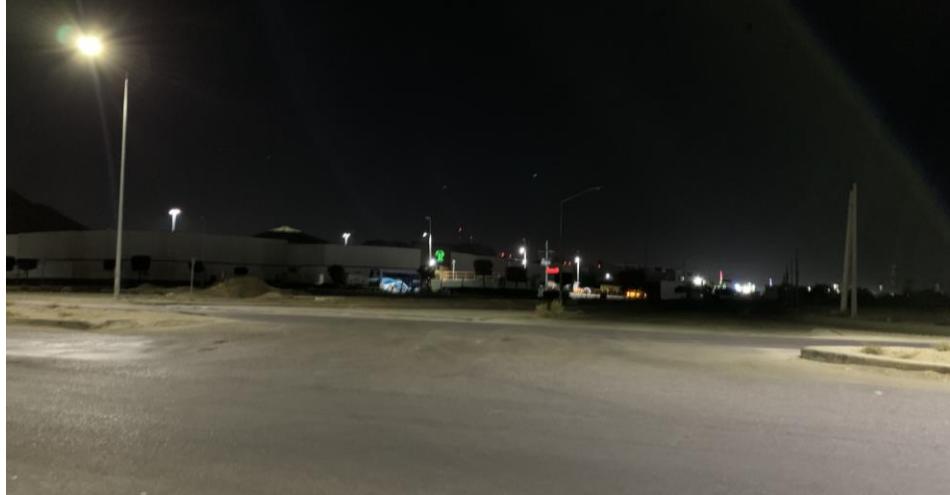
Figura 8.10 Vista nocturna del entronque

Durante el día, el entronque estuvo libre de obstáculos permitiendo una visibilidad de los usuarios, y por la noche, se encontró iluminado (ver Figura 8.10).
