Auditoría en Seguridad Vial con enfoque a usuarios más vulnerables de la vía.  
Entronque a desnivel blvd. Agustín García López y calzada Luis Encinas, en  
H. Guaymas, México.

## **Auditoría en Seguridad Vial con enfoque a usuarios más vulnerables de la vía. Entronque a desnivel blvd. Agustín García López y calzada Luis Encinas, en H. Guaymas, México.**

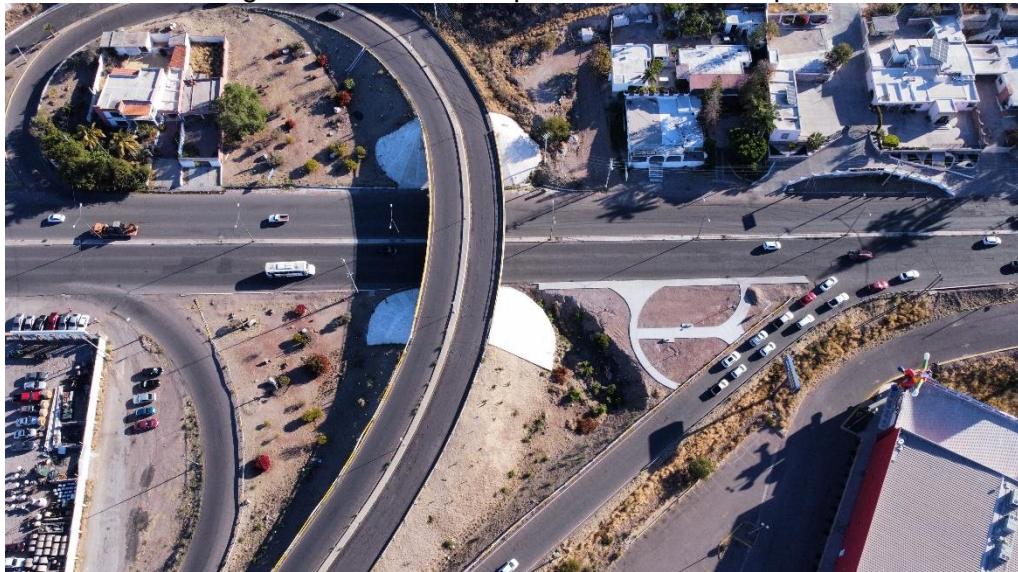
Figura 8.5 Vista aérea poniente del entronque

La homogeneidad de los carriles vehiculares es constante y sin obstáculos (ver Figura 8.5). La geometría se incrementa —carriles de integración— en la parte norte del entronque a desnivel.
