**GOBIERNO
DE SONORA**
INSTITUTO DE
**MOVILIDAD Y
TRANSPORTE PARA
EL ESTADO DE SONORA**

Auditoría en Seguridad Vial con enfoque a usuarios más vulnerables de la vía.
Intersección blvd. José María Morelos y Pavón y avenida Uno (Prof. Alfredo Eguiarte), en Hermosillo, México.

Instituto de Movilidad y Transporte para el Estado de Sonora, 2023. Auditoría en Seguridad Vial con enfoque a usuarios más vulnerables de la vía. Intersección blvd. José María Morelos y Pavón y avenida Uno (Prof. Alfredo Eguiarte), en Hermosillo, México.

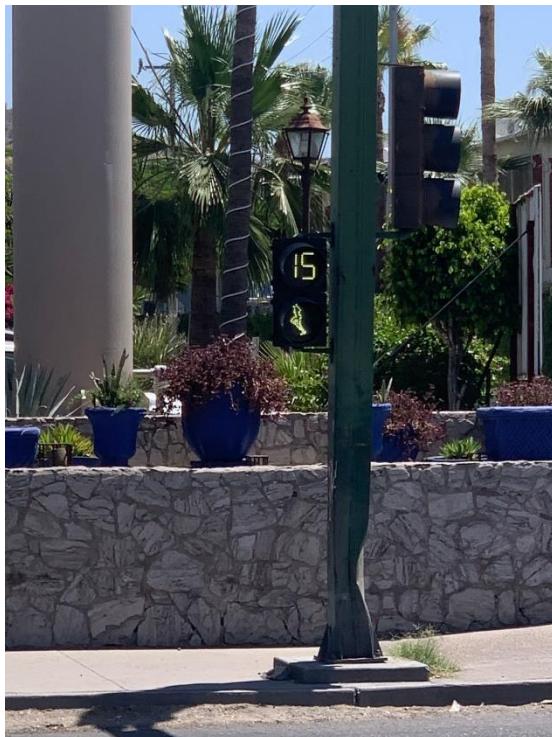
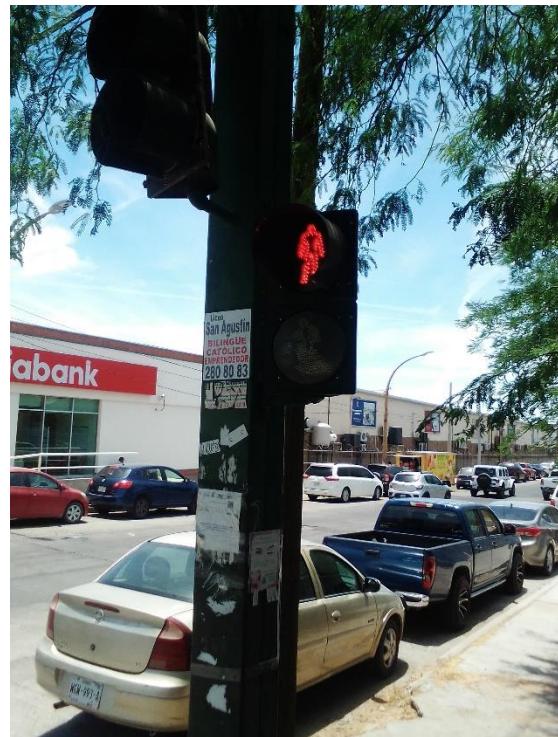
Para los peatones, se carece de cruces pintados de forma clara en ambas vialidades (ver Figura 8.4). No obstante, la intersección cuenta con señalamientos verticales de peatones SP-32 (ver Figura 8.5) y un semáforo peatonal en la sección norte (ver Figura 8.6). En el caso de la luz noroeste, ésta se encuentra obstaculizada por un árbol situado en la esquina.

Figura 8.6. Semáforos peatonales en blvd. Morelos
Sección noreste Sección noroeste

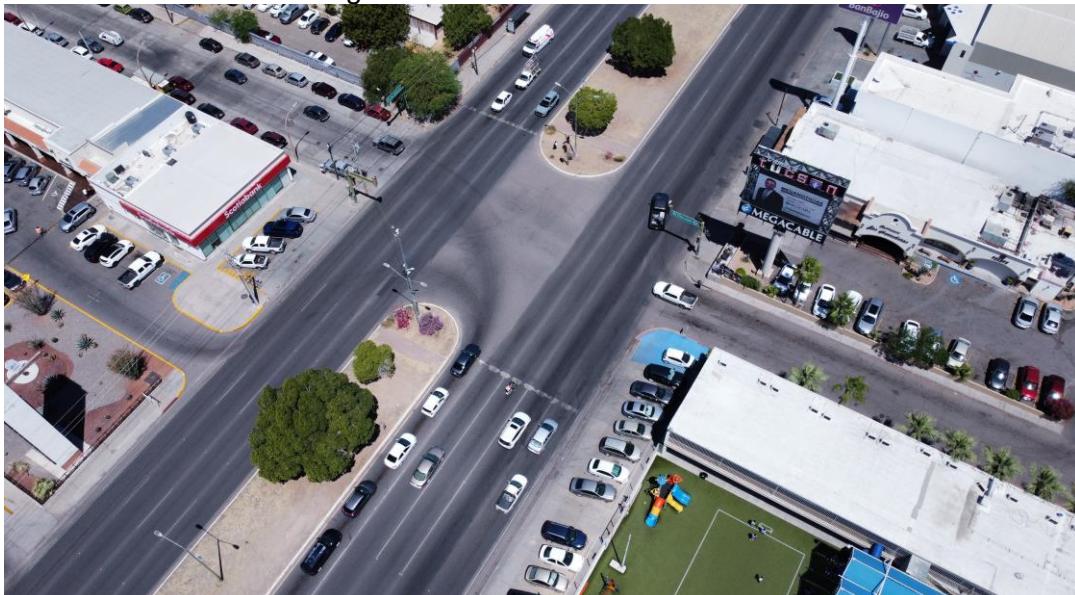
Figura 8.8 Vista aérea del crucero

La intersección conserva de manera constante el número de carriles para vehículos y para ciclistas, lo que permite una homogeneidad en el diseño geométrico (ver Figura 8.8).
