Instituto de Movilidad y Transporte para el Estado de Sonora, 2023. Auditoría en Seguridad Vial con enfoque a usuarios más vulnerables. Intersección blvd. Solidaridad y blvd. Alférez Juan Bautista de Escalante, en Hermosillo, México.

**Auditoría en Seguridad Vial con enfoque a usuarios más vulnerables.
Intersección blvd. Solidaridad y blvd. Alférez Juan Bautista de Escalante, en
Hermosillo, México.**

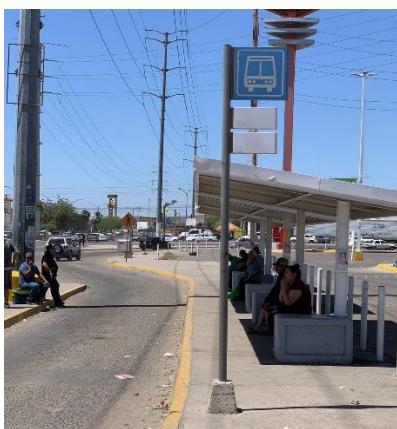
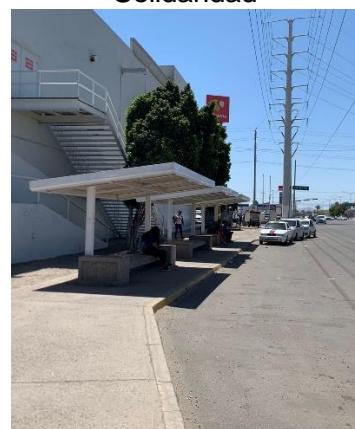
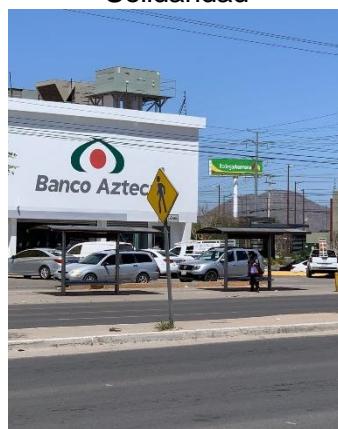
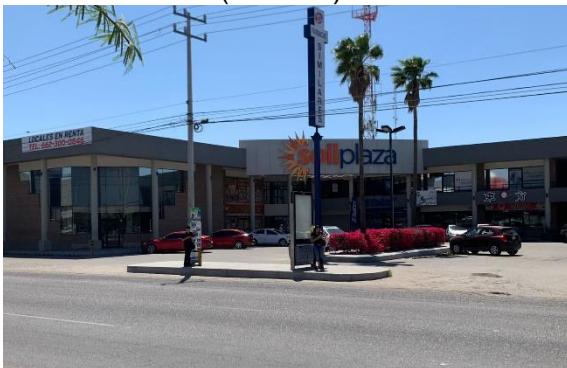
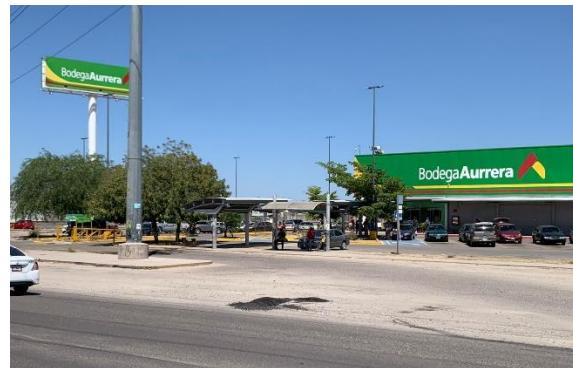
Figura 5.2 Paradas de transporte urbano identificadas

Por lo que se refiere al servicio de transporte urbano —las personas usuarias de este sistema se ubican en el tercer nivel de la jerarquía de la movilidad— se reconocieron cinco paradas de transporte urbano, cuatro de ellas formales y una informal (ver Figura 5.2), esta última se localizó en la sección sureste sobre el blvd. Alférez Juan Bautista de Escalante. Más aún, se identificaron diez rutas de transporte urbano como son: Línea 4 Centro, Línea 4 Periférico, Línea 6, Línea 12,
